# Le moulin d'Hauterive : un monument oublié!

Autor(en): **Pradervand, Aude-Line**

Zeitschrift: **Cahiers d'archéologie fribourgeoise = Freiburger Hefte für Archäologie**

Band (Jahr): **22 (2020)**

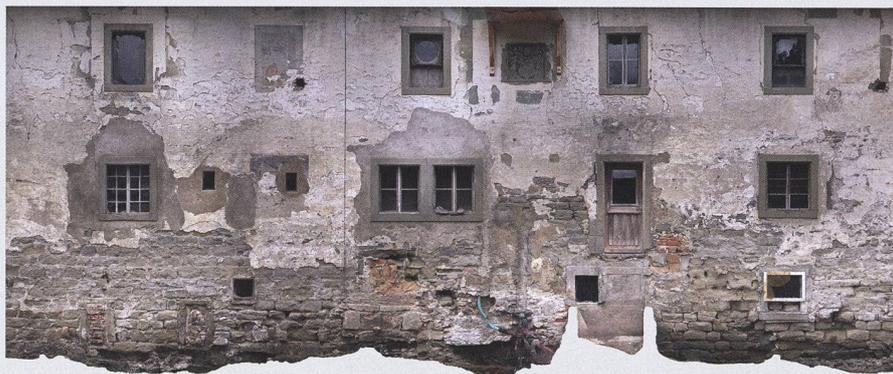
**Fig. / Abb. 1**

Orthophoto de la façade nord du moulin avec les vestiges du four extérieur au rez-de-chaussée  
*Orthofoto der Nordfassade der Mühle mit den Resten des aussenseitigen Backofens im Untergeschoss*

L'occasion s'y est prêtée en automne 2019, lorsque le moulin d'Hauterive a été assaini et recrépi sur les parties inférieures de ses façades (fig. 1). Témoin monumental d'une activité conventuelle passée, il constitue l'un des rares exemples de ce type encore conservés en Suisse et met en lumière à la fois les besoins, les ressources et les infrastructures de l'abbaye.

La farine produite à Hauterive était employée directement sur place pour la fabrication du pain, l'un des composants principaux du repas monastique selon la Règle de saint Benoît. Les restes de deux fours découverts dans la façade nord du moulin, entre le rez-de-chaussée et le premier étage, le confirment. La cuisson se faisait à l'extérieur, probablement abritée par une annexe dont on a seulement retrouvé le mur de refend. Cette fabrication a ensuite été reléguée à l'intérieur de l'édifice au plus tard en 1768, comme le prouve la date inscrite sur le linteau de la bouche en molasse d'un four adossé à la paroi nord.

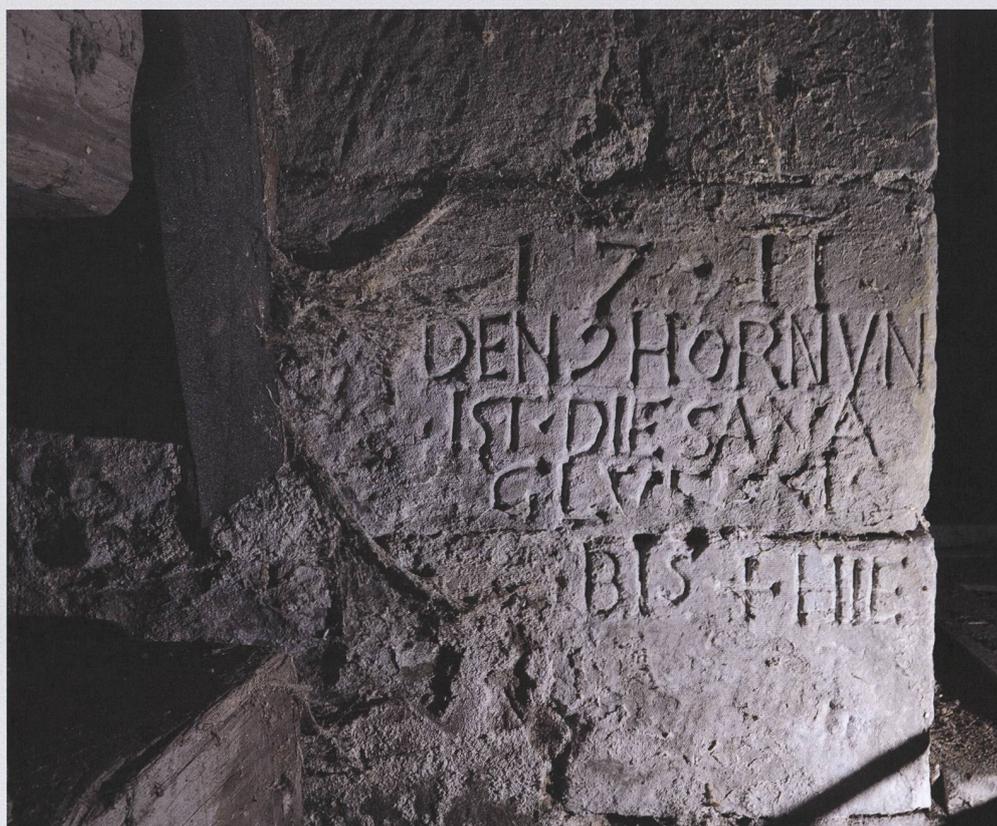
Fig. / Abb. 3

Inscription en allemand, gravée sur le montant d'une porte, témoignant du niveau atteint par une crue en 1711

*Eine auf einem Türpfosten eingravierte deutsche Inschrift, die das Niveau eines Hochwassers im Jahre 1711 anzeigt*

Au-delà de cette histoire séculaire, l'analyse du moulin a également révélé des événements ponctuels. L'un d'entre eux, lu sur le montant gravé de l'une des portes de l'édifice, se réfère au niveau d'eau atteint au rez-de-chaussée par une crue de la Sarine le 9 février 1711 (fig. 3). Sans qu'il soit possible de quantifier les dégâts occasionnés à cette date, les éventuelles pertes de céréales ont dû péjorer à la fois les ressources alimentaires de la communauté et le rendement économique de leurs terres ainsi que de leurs richesses. L'édifice est donc loin de nous avoir livré tous ses secrets.
