**Artikel:** Gruyères : compte à rebours à la rue du Château 2  
**Autor:** Pradervand, Aude-Line  
**DOI:** <https://doi.org/10.5169/seals-981559>

## Gruyères: compte à rebours à la rue du Château 2

Sis en plein cœur de la ville de Gruyères, le musée HR Giger surprend plus d'un visiteur par ses aménagements futuristes. Pourtant, le bâtiment trône fièrement depuis plusieurs siècles déjà, et ce ne sont pas les résultats archéologiques issus du chantier de rénovation des toitures et des façades en 2019 qui diront le contraire...

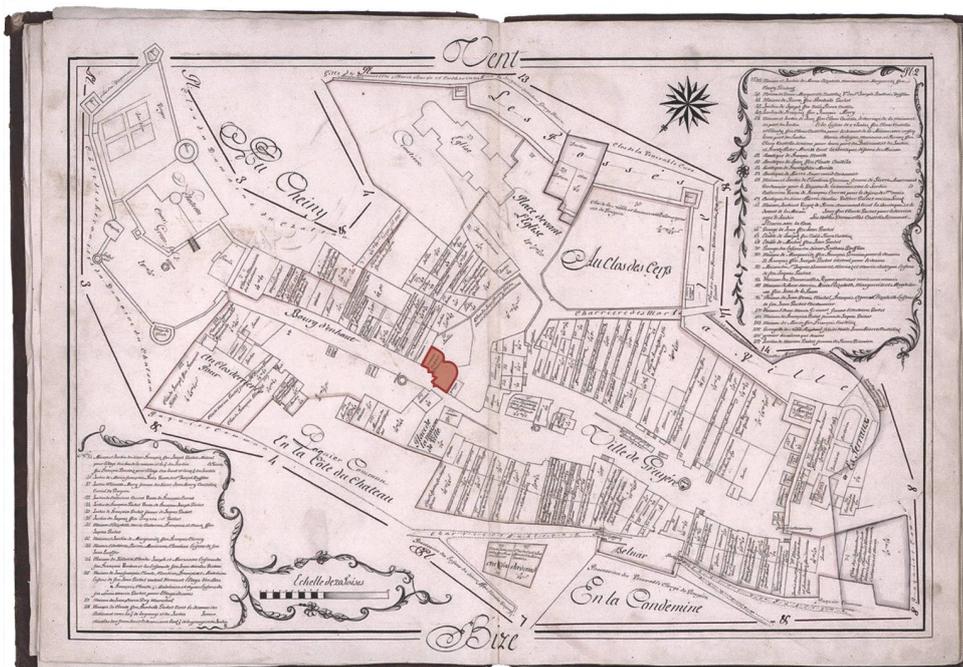
Fig. 5 Plan géométrique de la ville de Gruyères daté de 1741-1745, avec surlignage du bâtiment analysé (en rouge)

Le prolongement oriental de l'aile est joint dès 1890 au reste du bâtiment. La maçonnerie est homogène et ne laisse paraître aucune étape de transformation. Déjà signalé sur le plan géométrique de la ville de 1741-1745, cet édifice semble donc remonter à la période moderne<sup>29</sup>. Il a été lourdement modifié au siècle passé pour accueillir des ateliers et une scierie, ce qui explique certainement l'homogénéité de l'élévation.

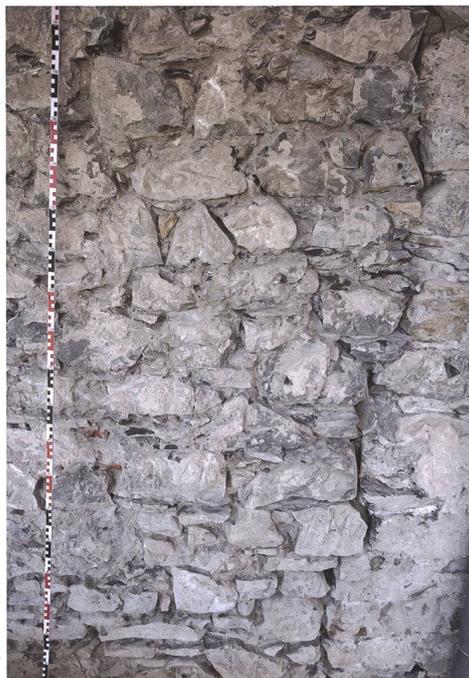
**Fig. 6** Extrémité nord-est de la maison primitive, visible grâce à la différence des modules en façade

La chaîne d'angle qui interrompt la façade nord révèle l'angle nord-est du premier bâtiment (fig. 6). À cet emplacement, les pierres ont été raccourcies, ce qui présuppose l'existence d'une structure avancée, peut-être un contrefort<sup>14</sup>. L'autre extrémité, aussi visible dans la maçonnerie, fermait le côté sud de la porte Saint-Germain. L'édifice était donc plus étroit qu'aujourd'hui. La façade ouest est flanquée d'une tour semi-circulaire dont l'épaisseur des murs atteint 2 m à 2,5 m<sup>15</sup>. Les données relatives à la toiture font défaut pour cette période. Néanmoins, la présence d'une longue césure horizontale dans la façade nord suggère une étape de chantier destinée peut-être à l'installation de la charpente<sup>16</sup>.

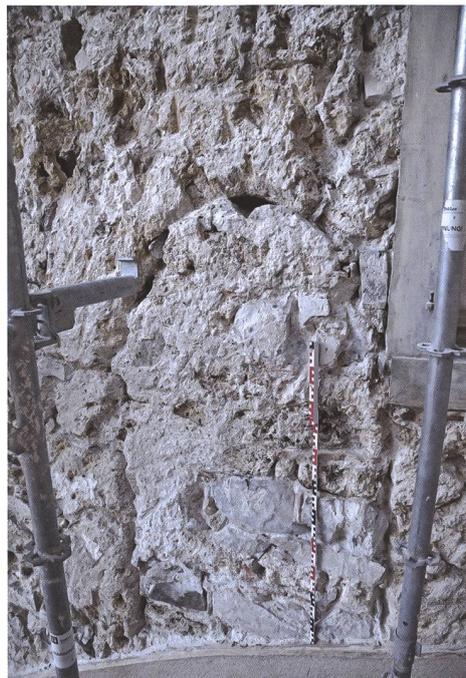
**Fig. 7** Porte d'accès au premier étage de l'édifice depuis la rue

Deux portes à encadrement de blocs de tuf donnaient accès à l'intérieur du bâtiment. Décalées par rapport aux ouvertures actuelles, elles trahissent une répartition différente des étages à l'époque, en raison du dénivelé qui marquait l'entrée du bourg d'En-Haut. La première porte, dotée d'un arc en plein cintre, conduisait au rez semi-enterré<sup>17</sup> qui abritait les caves, tandis que la deuxième, à arc légèrement brisé et encadrement biseauté (fig. 7), permettait d'accéder au premier étage habitable. Cette ouverture était vraisemblablement précédée d'un escalier aujourd'hui disparu, et quelques marches supplémentaires devaient certainement être franchies à l'intérieur pour atteindre le niveau de circulation<sup>18</sup>.

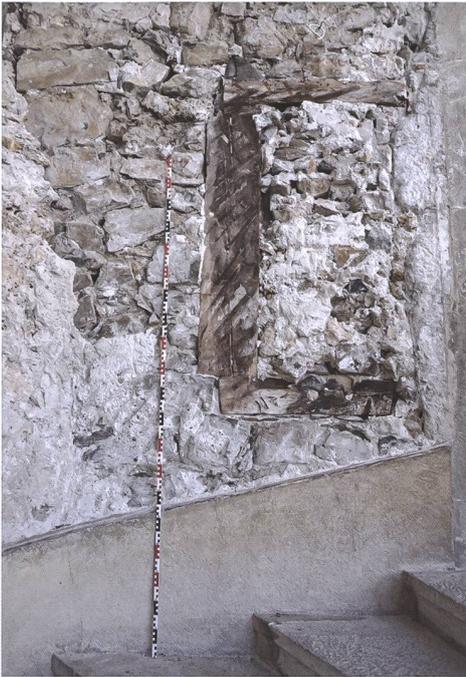
À l'étage, une seule fenêtre offre encore un exemple des types d'ouvertures (fig. 8). Il s'agit d'une fenêtre à encadrement simple, en bois de chêne, tronquée sur sa partie nord-ouest. Les analyses dendrochronologiques des bois de la baie fournissent une datation aux environs de 1492, ce qui permet de placer la première phase de transformation de l'édifice à la fin du XV<sup>e</sup> ou au début du XVI<sup>e</sup> siècle<sup>19</sup>.

**Fig. 8** Fenêtre remontant à la première phase de transformation du bâtiment

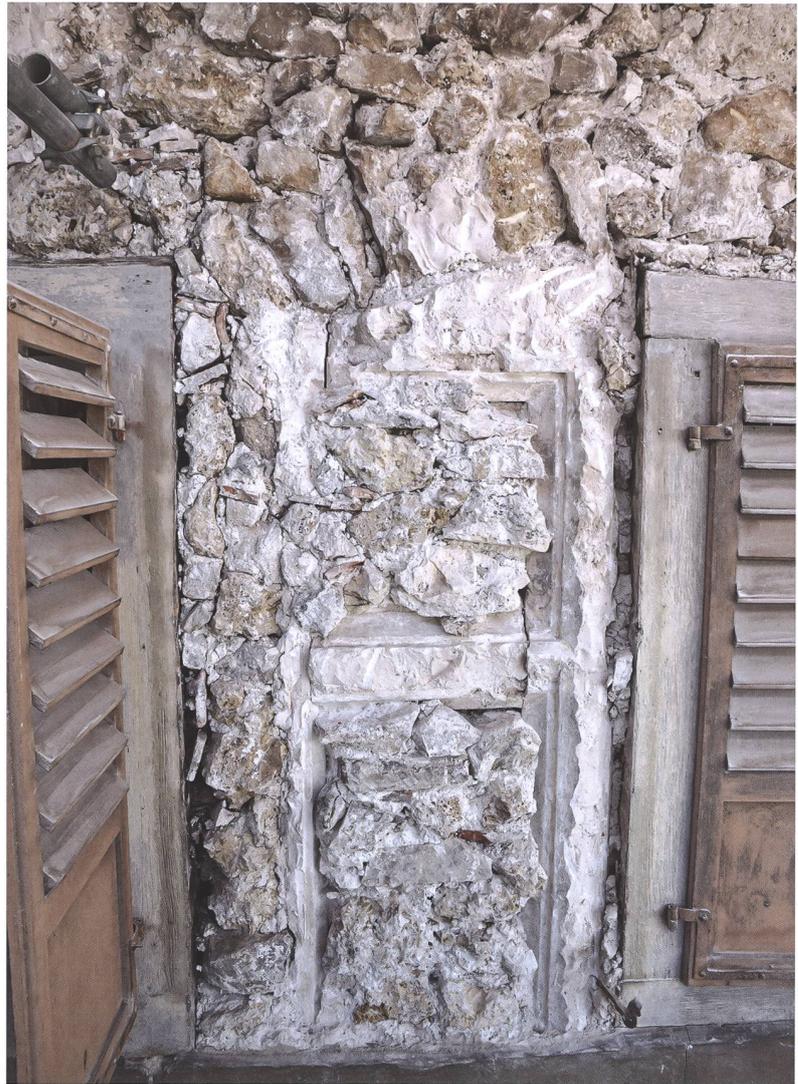
Les aménagements sont nombreux en façade. Une série de baies a ainsi été percée aux deux étages, sous un arc de décharge en moellons de calcaire et de tuf (voir pl. 1, vert foncé)<sup>21</sup>. Il s'agit de sept fenêtres à croisée dont l'encadrement est mouluré d'une alternance d'anglets et de cavets à profil segmentaire. La conservation fragmentaire de l'un des meneaux permet de confirmer que les croisées avaient un profil identique. Ce type de modénatures se rencontre fréquemment à Gruyères parmi les moulures répertoriées<sup>22</sup>. Aujourd'hui malheureusement abîmé, ce décor uniforme rehaussait finement la façade (fig. 9).

**Fig. 9** Vestiges de l'une des fenêtres à croisée du deuxième étage

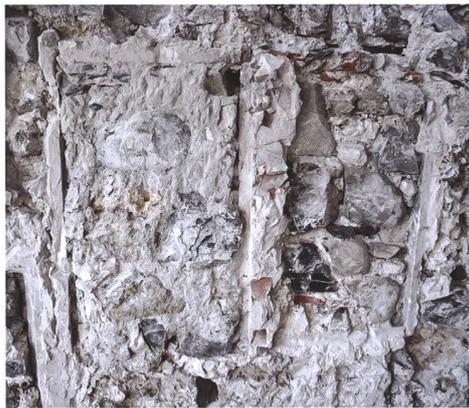
Plus tard dans cette même phase, la petite fenêtre de l'entrée est déplacée vers l'est (fig. 10, voir pl. 1a, vert clair), mais elle semble avoir été refaite à l'identique. Un mortier similaire à celui des ouvertures bouche l'embrasure de la porte du sous-sol, ce qui suggère que cette entrée a été abandonnée à ce moment. Un moyen d'accès depuis la rue devait tout de même exister, même si son emplacement n'est pas préservé<sup>24</sup>.

**Fig. 10** Fenêtres successives à encadrement rectangulaire simple

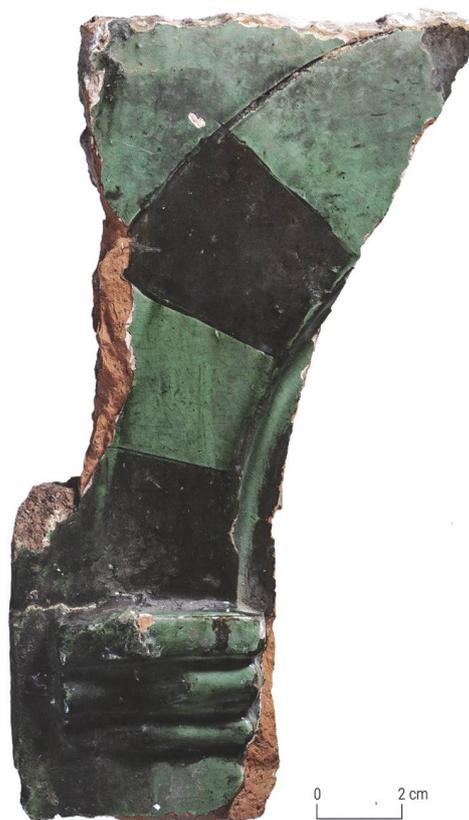
Le nombre et la distribution des pièces demeurent toujours inconnus pour cette étape, mais la découverte d'un fragment de catelle de poêle dans les déblais des transformations intérieures en 2000 donne un aperçu du type et de la qualité des infrastructures de l'intérieur du bâtiment au cours du XVI<sup>e</sup> siècle<sup>25</sup>. Cette catelle de corps plate à glaçure verte présente une bichromie obtenue par l'alternance de zones pourvues ou non d'engobe (fig. 11). Sa pâte est fine, plutôt dure, de couleur rouge orangé, et contient de minuscules inclusions minérales blanches ainsi que des grains de chamotte. On y distingue

**Fig. 11** Fragment de catelle de poêle retrouvé dans des déblais provenant de la rue du Château 2 (GRU-RCH2 2000/1)

aussi la présence de bulles d'air. Ce fragment illustre une arcade à extrados et claveaux incisés reposant sur une imposte moulurée d'un réglelet sur un tore et une baguette. Le fronton n'est pas conservé. Ce schème, fréquemment utilisé pour les socles de poêle, n'en demeure pas moins unique pour le canton de Fribourg par le style de son dessin et le fait qu'il orne une catelle de corps.

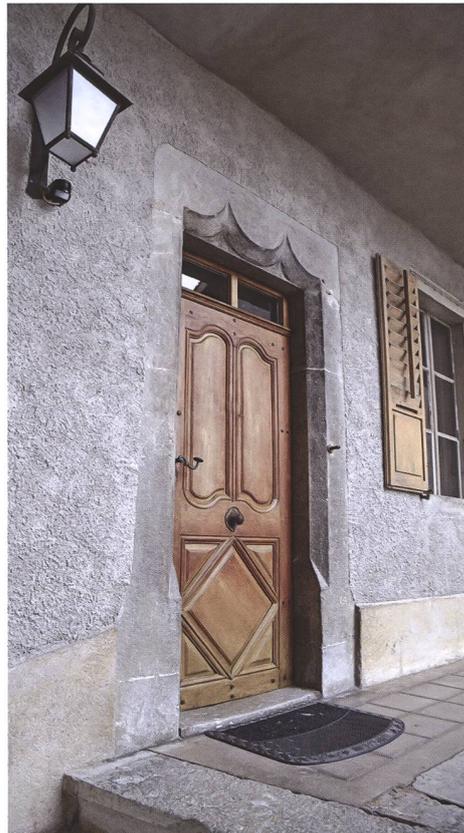
Dépourvue de balcon jusqu'à la fin du XIX<sup>e</sup> siècle, la façade orientale de l'aile nord affichait sa différence. Seule une petite terrasse se trouvait au premier étage<sup>30</sup>. Des indices de réaménagement au début du XX<sup>e</sup> siècle sont donnés par les encadrements cimentés rectangulaires ou imitant les anciens types, comme c'est le cas pour la porte à arc à double inflexion moulurée d'un biseau terminé en congé oblique.

**Fig. 12** Porte du premier étage dotée d'un arc à double inflexion

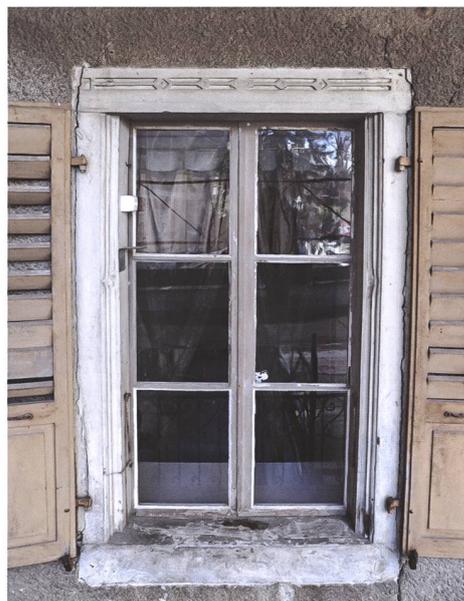
Les fenêtres simples ou doubles sont toutes disposées régulièrement en façade, avec un encadrement en bois généralement simple. Deux fenêtres doubles réunissent toutefois les éléments en remploi provenant d'une ancienne baie de datation indéterminée ; ces encadrements ont conservé leurs piédroits profilés d'un quart-de-rond, d'un anglet et d'un cavet, avec un meneau central mouluré d'une baguette, d'un anglet et d'un cavet, tandis que le linteau est orné d'un bandeau à motifs géométriques incisés (fig. 13).

**Fig. 13** Fenêtre à encadrement de bois sculpté

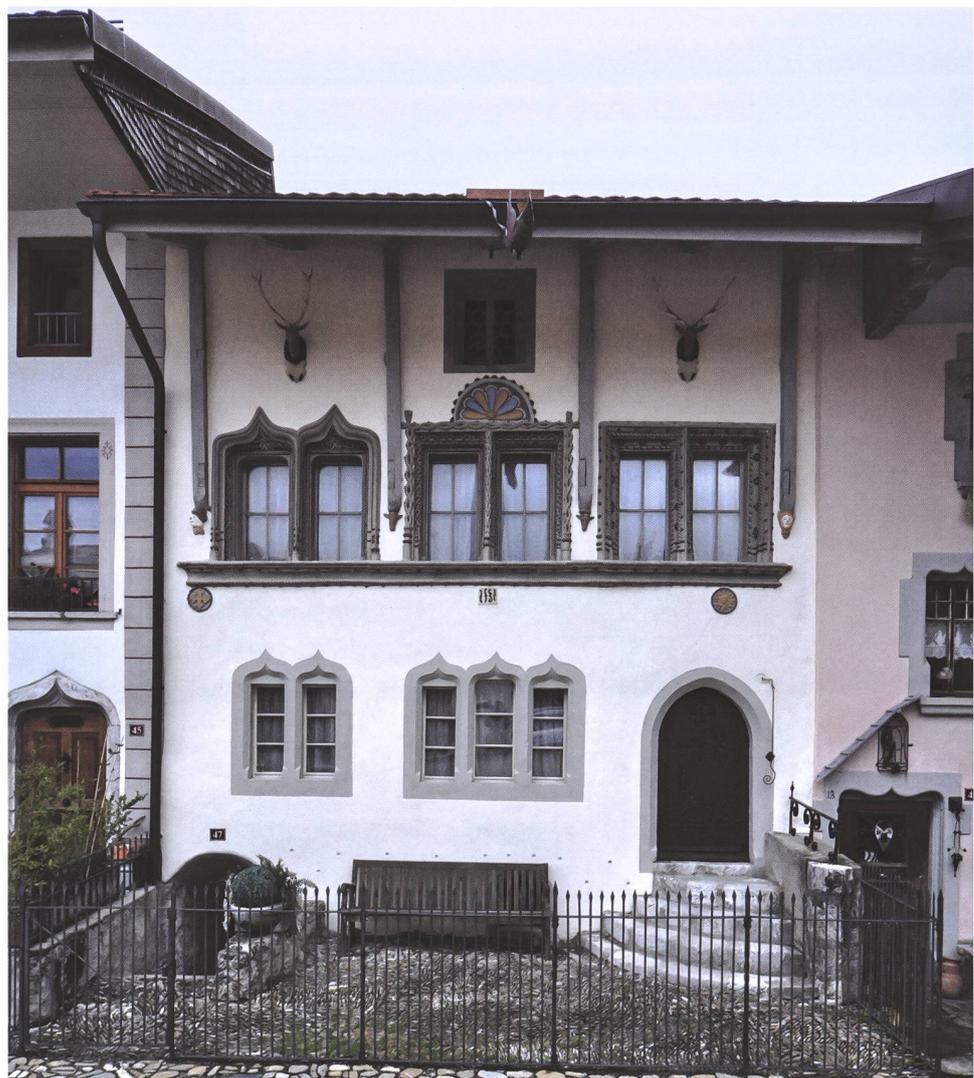
À l'instar de ce qui a pu être observé dans le Chablais vaudois et en Valais, les rares occurrences de notre canton, à Fribourg et à Rue, se limitent à des aménagements intérieurs. L'emploi du plâtre cuit à haute température tant dans la construction (hourdis de colombage) que dans l'ornementation des façades donne un caractère unique aux exemples gruériens, dont l'un des plus beaux restaurés, si ce n'est le plus beau se trouve dans le bourg d'En-Bas, sur la maison du fou de Pierre IV de Gruyères, dite de Chalamala (fig. 14).

**Fig. 14** Exemple de façade décorée au plâtre sur la maison du fou Chalamala

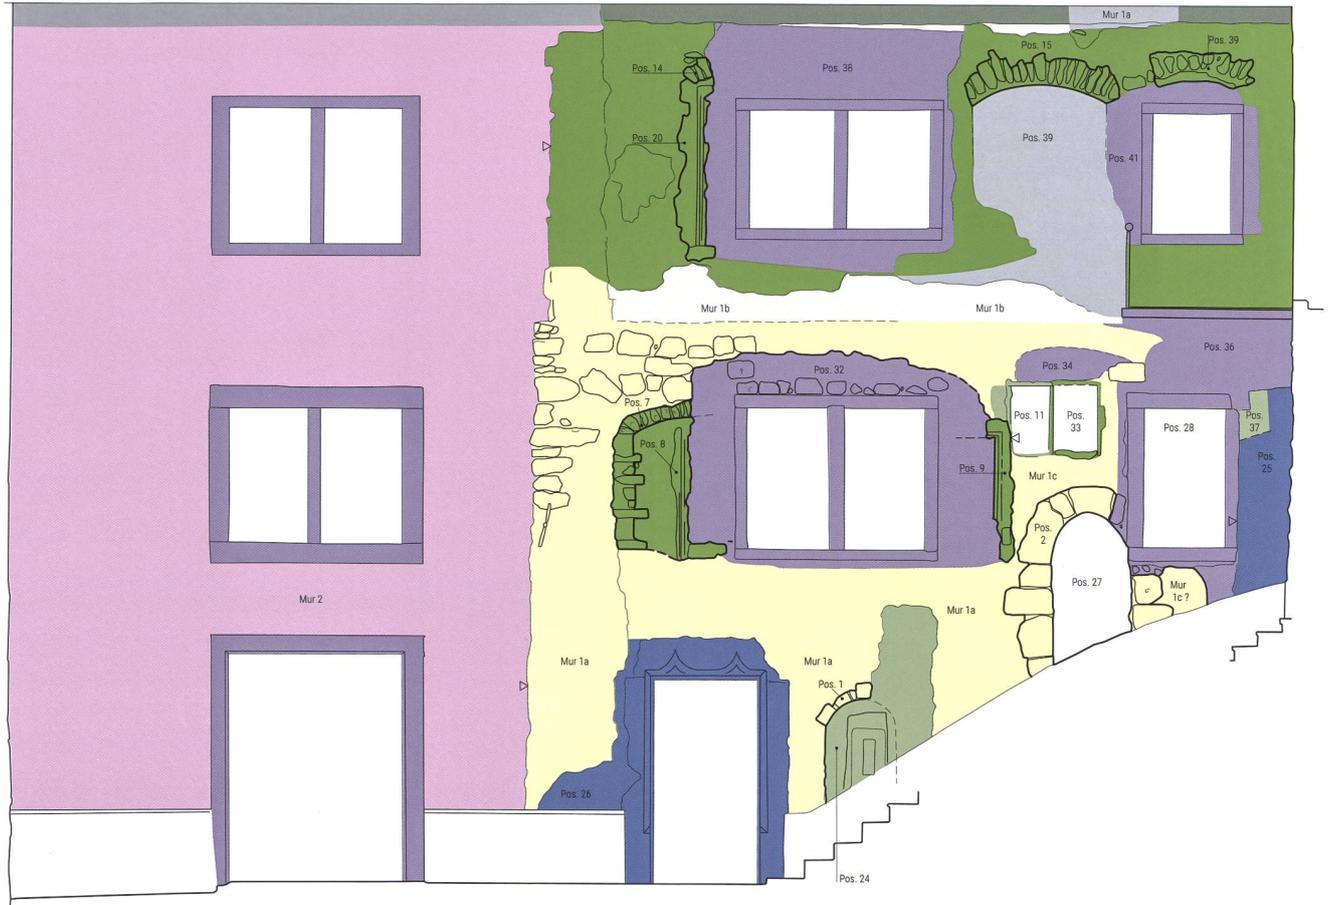
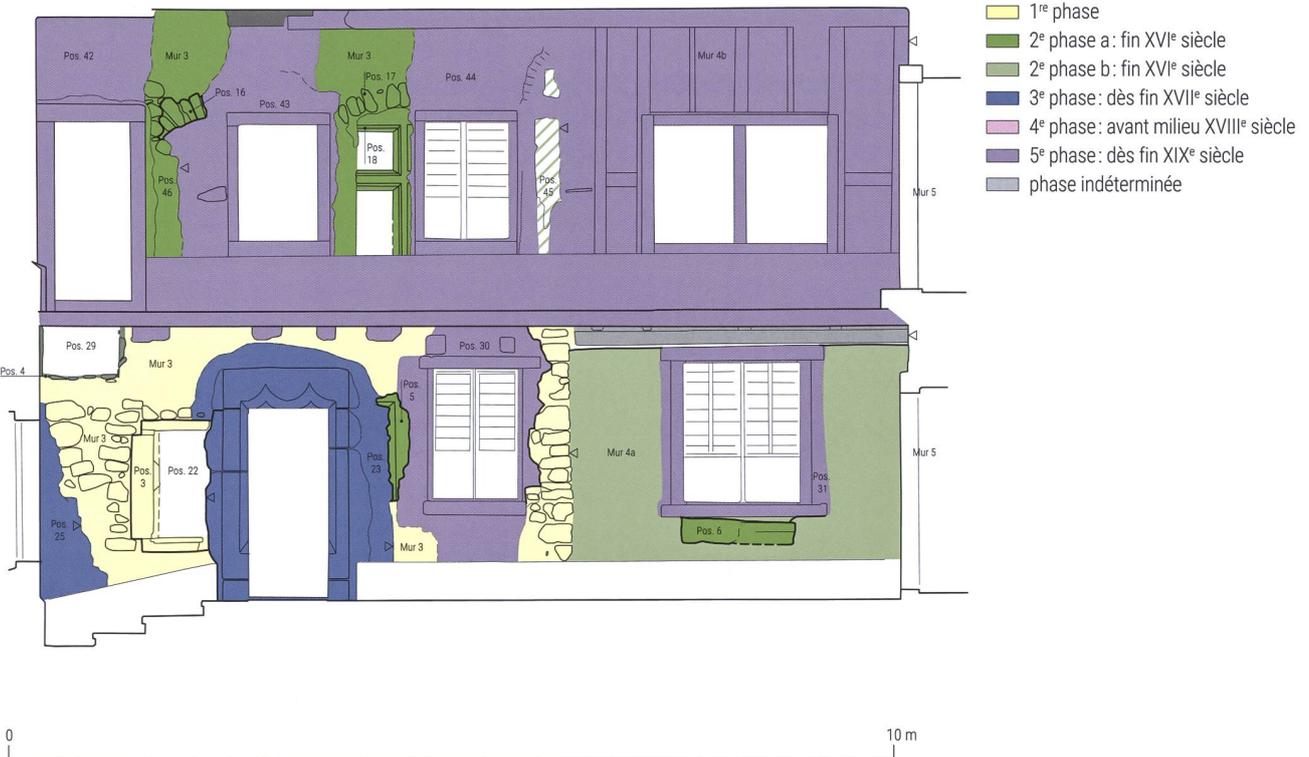
Planche 1 Élévations du bâtiment de la rue du Château 2 à Gruyères; a) façade nord; b) façade est

L'édifice se dresse alors sur au moins deux niveaux (pl. 1, jaune). Des moellons de calcaire gris et de rares fragments de tuf ont été utilisés dans l'élévation des murs, qui mesurent jusqu'à environ 2 m d'épaisseur<sup>13</sup>. Les modules, variables, sont joints au mortier, de couleur brun-beige, chargé de gravillons noirs.
