**Zeitschrift:** Cahiers d'archéologie fribourgeoise = Freiburger Hefte für Archäologie  
**Herausgeber:** Service archéologique de l'État de Fribourg  
**Band:** 23 (2021)

**Artikel:** Murten/Rathausgasse 5 : die Stadtmauer im Weinkeller  
**Autor:** Kündig, Christian  
**DOI:** <https://doi.org/10.5169/seals-981560>

## Murten/Rathausgasse 5: Die Stadtmauer im Weinkeller

Die jüngsten, im Zuge der Kellersanierung im Hotel Krone erfolgten bauarchäologischen Untersuchungen erlaubten nicht nur, ein zweites mittelalterliches Gebäude an der Rathausgasse zu dokumentieren, sondern bildeten auch den Ausgangspunkt für die Rekonstruktion des mittelalterlichen Stadtmauerverlaufs zwischen Schloss und Rathaus.

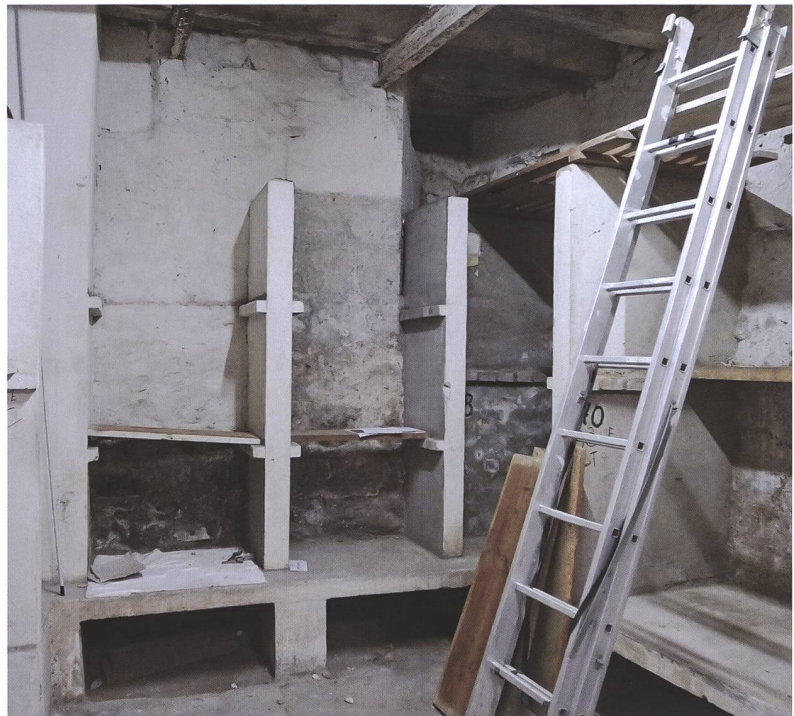
**Abb. 3** Blick nach Norden auf die Stadtmauer mit zugemauelter Lichtscharte (Bildmitte). Zustand vor der Renovation

Die während der Sanierungsarbeiten im Jahre 2019 gemachten Beobachtungen beziehen sich hauptsächlich auf den grössten dieser Räume. Schon bei der ersten Ortsbegehung fielen hier drei Begrenzungsmauern aus kleinen, streng lagig verbauten Sandsteinquadern auf. An der vierten Mauer, der aktuellen Nordbegrenzung des Kellers, ist ein teilvermauertes Scharfenfenster erkennbar (Abb. 3). Dieser Befund sowie die Qualität und der Charakter dieser Mauer liessen von Beginn an hoffen, dass wir einen Teil der initialen Stadtmauer vor uns haben.

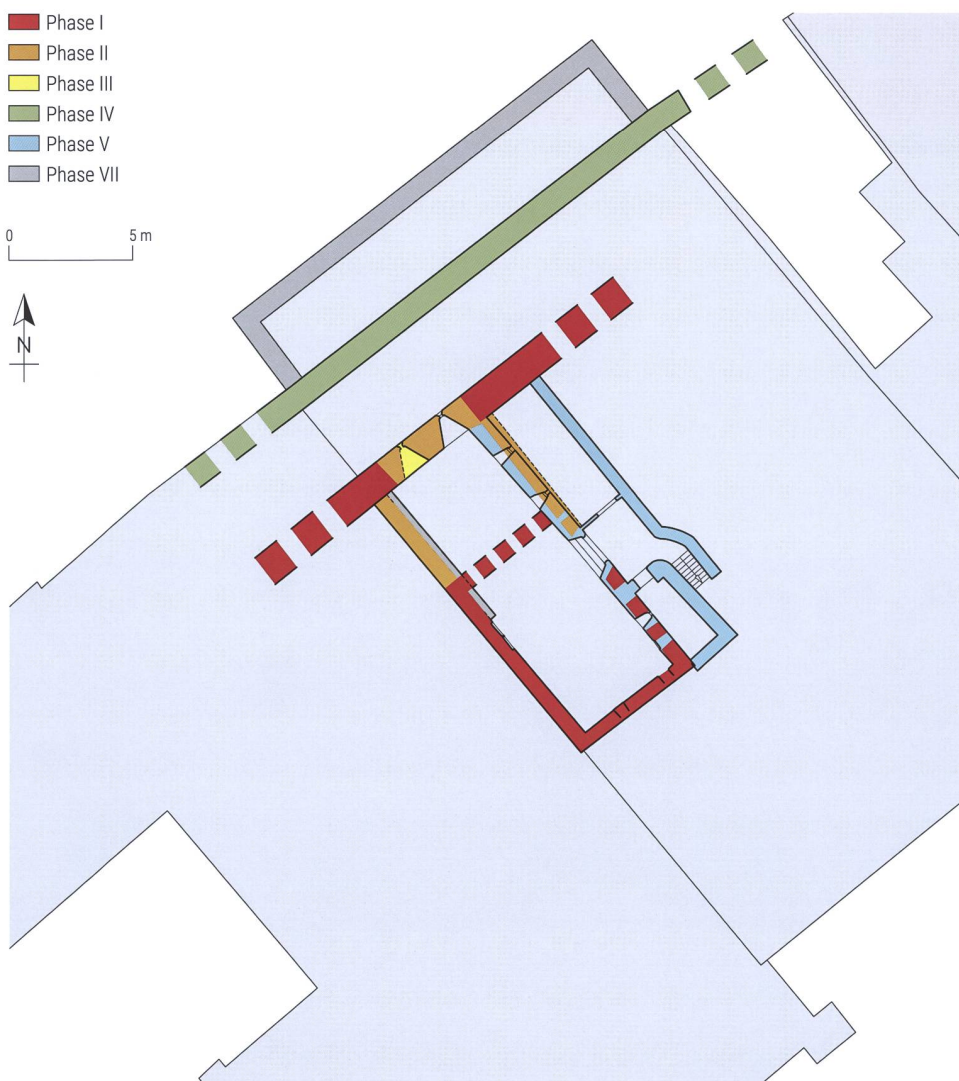
**Abb. 4** Planaufnahme des Kellers mit Eintragung der verschiedenen Bauphasen

<sup>21</sup> Da sich eine Verbreiterung des Kellers in der Phase II oder III nicht mit Sicherheit nachweisen lässt, wird sie im Phasenplan des Kellergrundrisses (vgl. Abb. 4) nicht dargestellt.

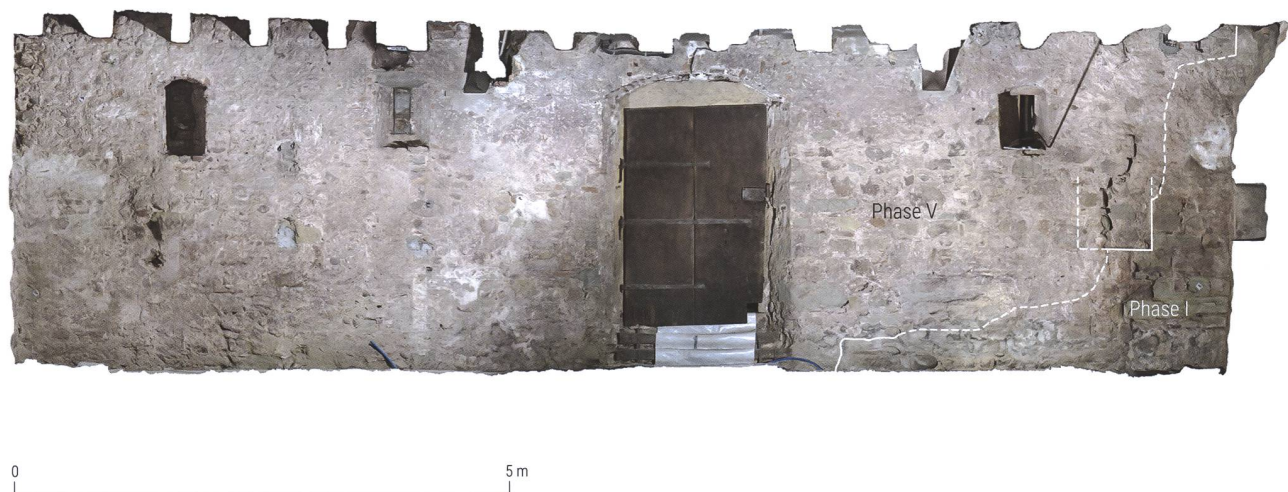
**Abb. 6** Orthophoto der Ostmauer mit Phasengrenze und mutmasslichen Resten eines Türgewändes mit Schwelle

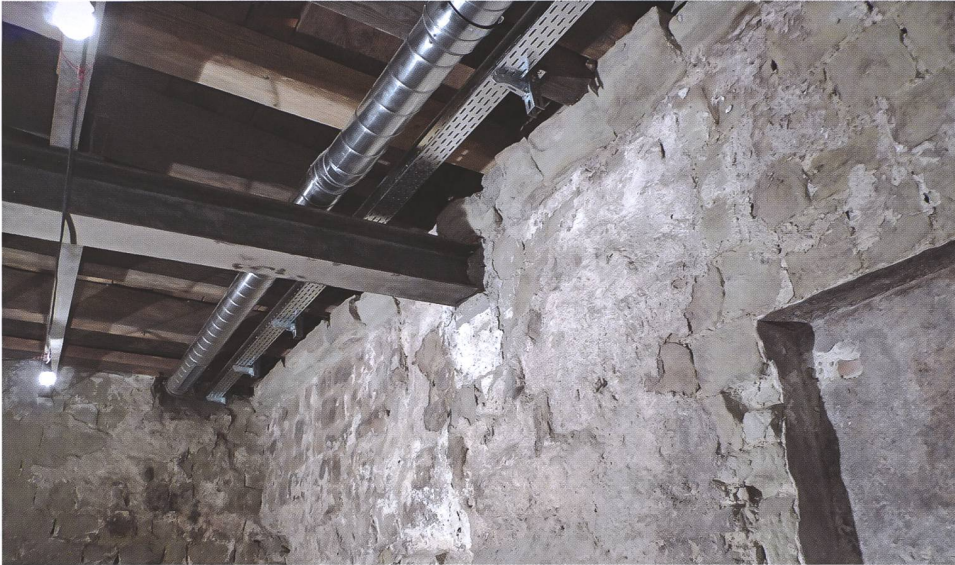
**Abb. 7** Blick nach Südwesten auf die mittelalterliche durchlaufende Konsole

Deckenkonstruktion lassen sich noch machen: Den oberen Abschluss der Westmauer bildete eine durchlaufende Konsole, auf der die ehemaligen Deckenbalken auflagen (Abb. 7). In Moudon gibt es an der Rue du Château 5 ein Vergleichsbeispiel<sup>14</sup> (Abb. 8), das durch dendrodatierte Balken – bei denen jedoch eine Unsicherheit darüber besteht, ob sie sich in situ befinden – in die Jahre 1264/1265 datiert<sup>15</sup>. Auch typologisch passen die dortigen Architekturelemente, wie beispielsweise die Fensterleibung, gut ins 13. Jahrhundert.

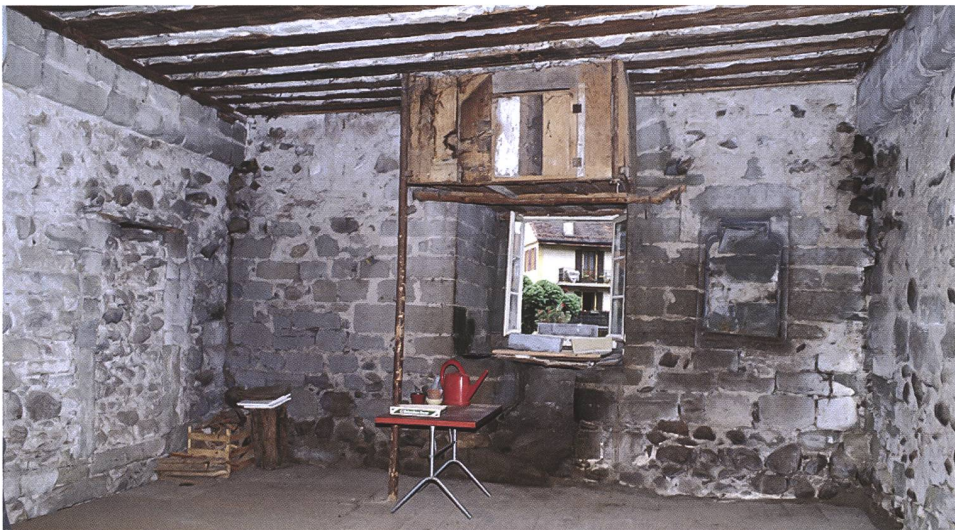
**Abb. 8** Moudon, Rue du Château 5: mittelalterliche Konsolen im oberen Kellergeschoss

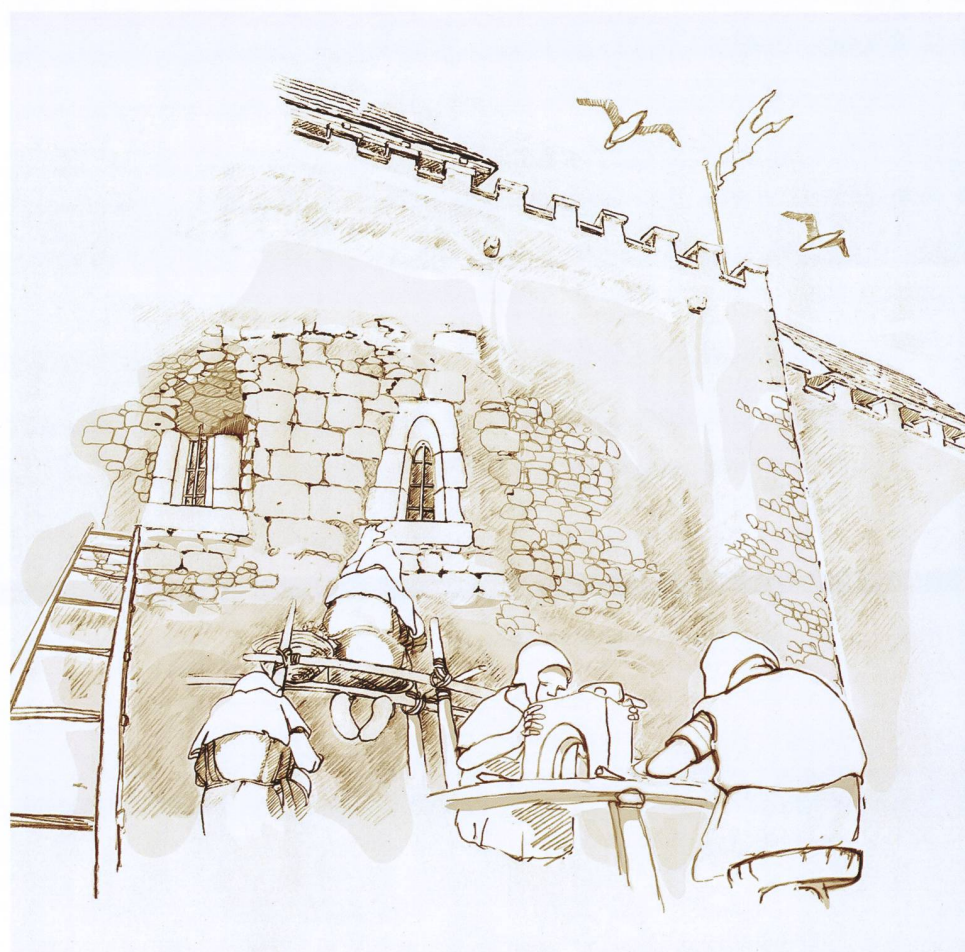
**Abb. 10** Im Bereich des Kronenkellers werden Lichtscharten in die Stadtmauer eingebaut. Blick von aussen an die Stadtmauer

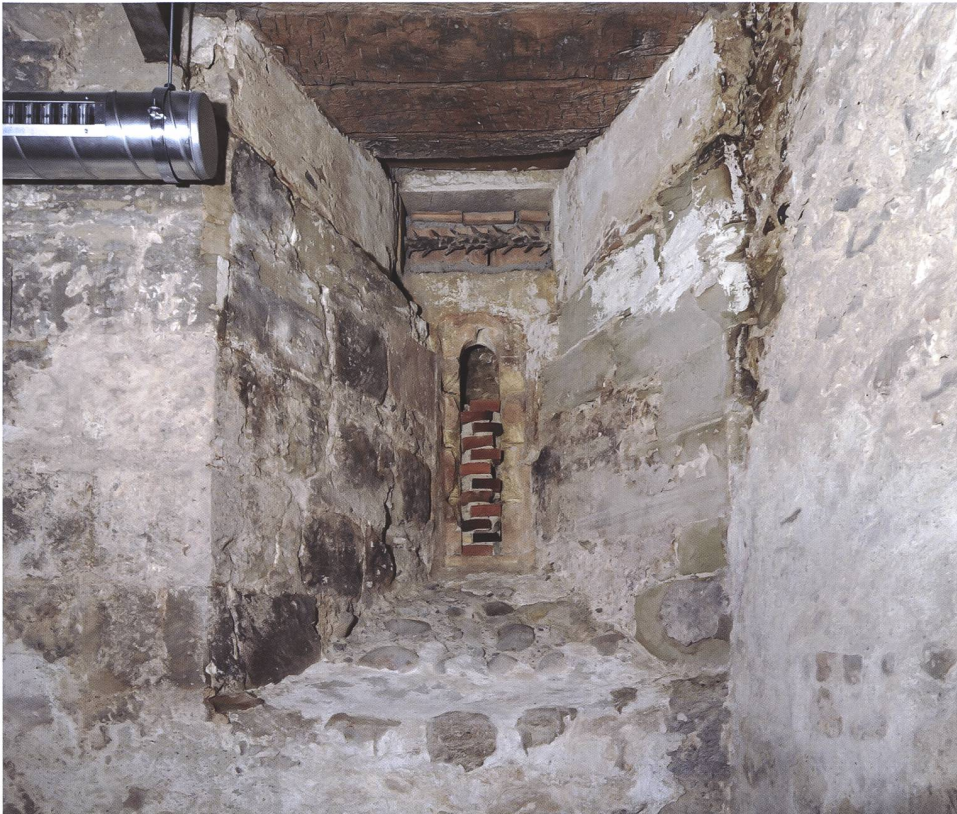
**Abb. 11** Detail der verschlossenen östlichen Lichtscharte und der darüberliegenden jüngeren, ebenfalls hinterfüllten Lüftungsöffnung

Im Keller des Hotels Krone macht sich diese Terrainausrück durch das Zuzumauern der noch offenen, östlichen Lichtscharte und den damit erforderlichen Einbau eines neuen Lüftungsfensters erkennbar (vgl. Abb. 11). Letzteres belegt, dass die neu gewonnene Fläche in Richtung See anfänglich noch nicht überbaut wurde (Abb. 9d).

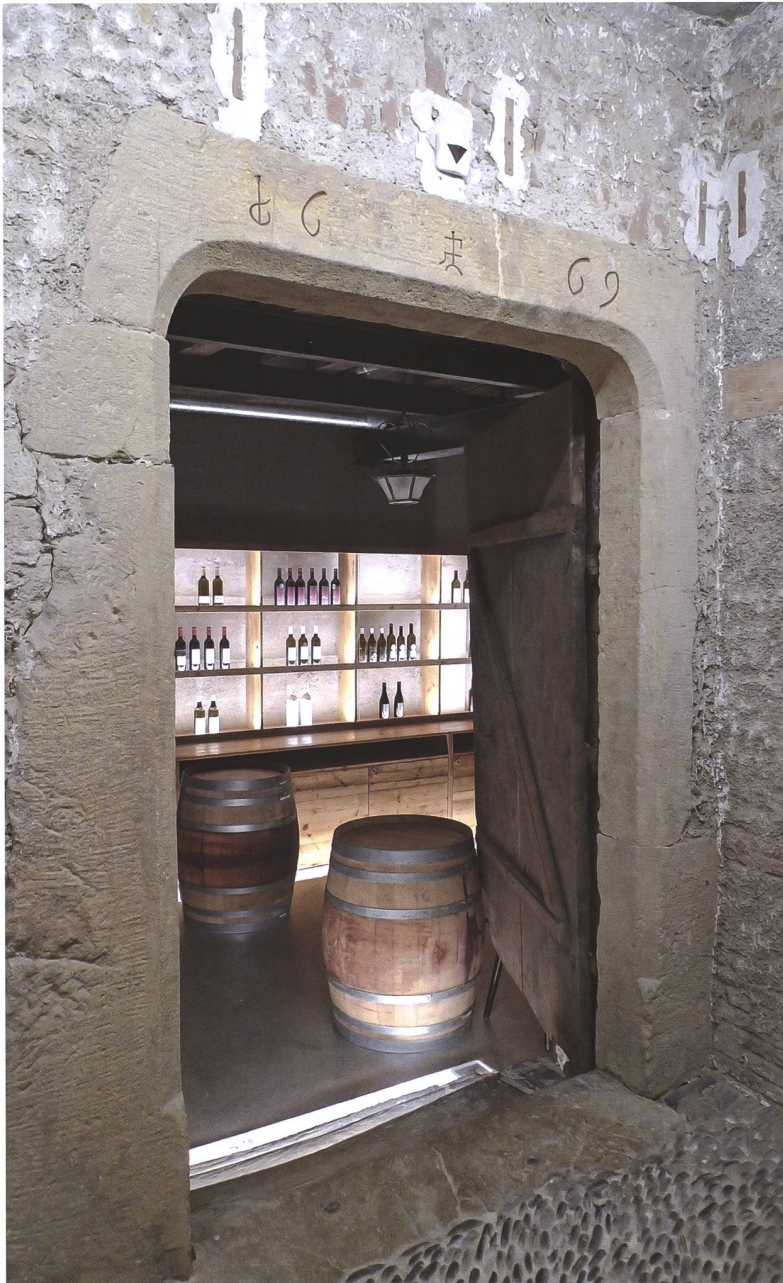
**Abb. 14** Zugang zum Kronenkeller mit Inschrift auf dem Türsturz

Anders als die Phase IV lassen sich die nächstfolgenden Baumassnahmen gut datieren: Eine Inschrift über der Zugangstür zum Keller nennt das Jahr des Umbaus (Abb. 14). Die ganze Ostmauer des Hauptkellers wurde in dieser Phase neu gebaut und mit drei Fenstern versehen. Bei diesen Arbeiten blieb nur in der Südostecke ein kleiner Rest der Vorgängermauer stehen (vgl. Abb. 5a und 6). Der Einbau von Fenstern macht deutlich, dass östlich des grossen Kellers weitere Räume entstanden, der Kellergrundriss also vergrössert wurde<sup>27</sup>. Die Abbildung 2 zeigt die Disposition mit neuem Kellerabgang sowie einem kleinen und einem grösseren Raum östlich des

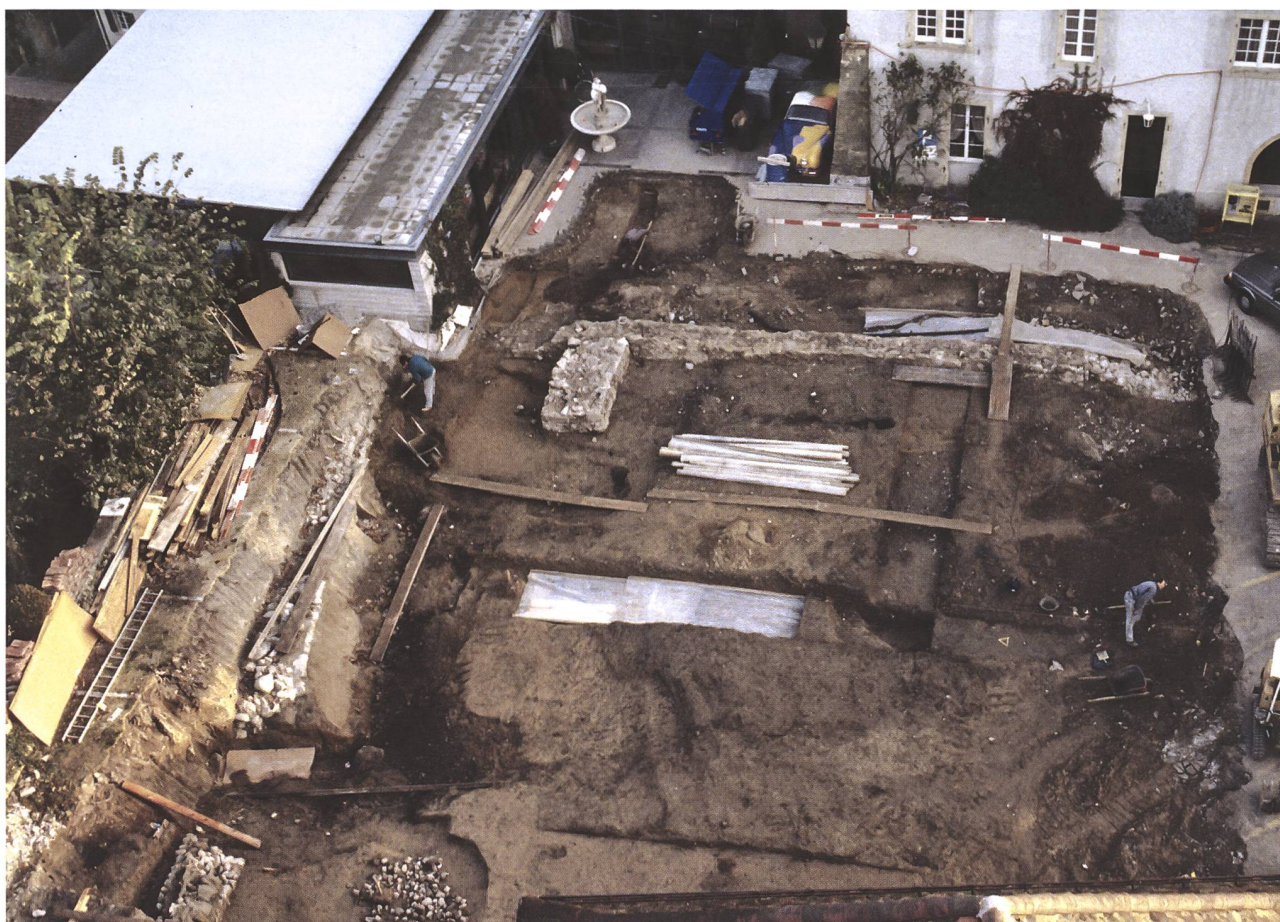
**Abb. 16** Blick nach Osten auf die Grabung beim Murtenhof im Jahre 1995. Zu sehen sind die Westwand des mittelalterlichen Gebäudes (oberer Bildrand) und die mittelalterliche Stadtmauer (linker Bildrand)

Rathausgasse 3, im Hof des Hotels Murtenhof, auf die Überreste eines mittelalterlichen Hauses (Abb. 16)<sup>33</sup>. Dieses bildete mit der Stadtmauer, die sich vom Schloss herkommend an dieser Stelle ohne Richtungsänderung entlang der Hangkante fortsetzte, eine bauliche Einheit. Im Zuge der Ausgrabungen konnten die von der Stadtmauer gebildete Nordfassade als auch die westliche und die südliche Fassade des Gebäudes eindeutig gefasst werden. Der Verlauf der Ostfassade, die sich offenbar in der Flucht der Westfassade des heutigen Murtenhofes befunden hat, kann nur anhand weniger Mauerreste rekonstruiert werden. Der Grundriss des Gebäudes ist also bekannt. Ebenfalls belegt ist, dass dieser Bau nicht unterkellert war und über dem Erdgeschoss ein weiteres Geschoss besass. Für Letzteres spricht das Fundament eines aussenliegenden Treppenaufgangs im Bereich der Südwestecke der Südwand (Abb. 17). Das Mauerwerk aus kleinen Sandsteinquadern über Kieselfundament ist jenem aus dem Kronenkeller sehr ähnlich. Der Bereich zwischen Schloss und Haus dürfte aus wehrtechnischen Gründen unbebaut gewesen sein. Dies verhinderte auch ein Übergreifen des grossen Stadtbrandes von 1416 auf das Schloss. Das bei der Grabung 1995 dokumentierte mittelalterliche Haus war folglich das letzte Haus am westlichen Ende der Rathausgasse.
