Über das Verhalten von Beton bei Bränden

Zeitschrift: **Cementbulletin**

Widerstandsfähigkeit des Betons gegen Hitze, Erhaltung der Tragfähigkeit, gute Möglichkeiten der Instandstellung.

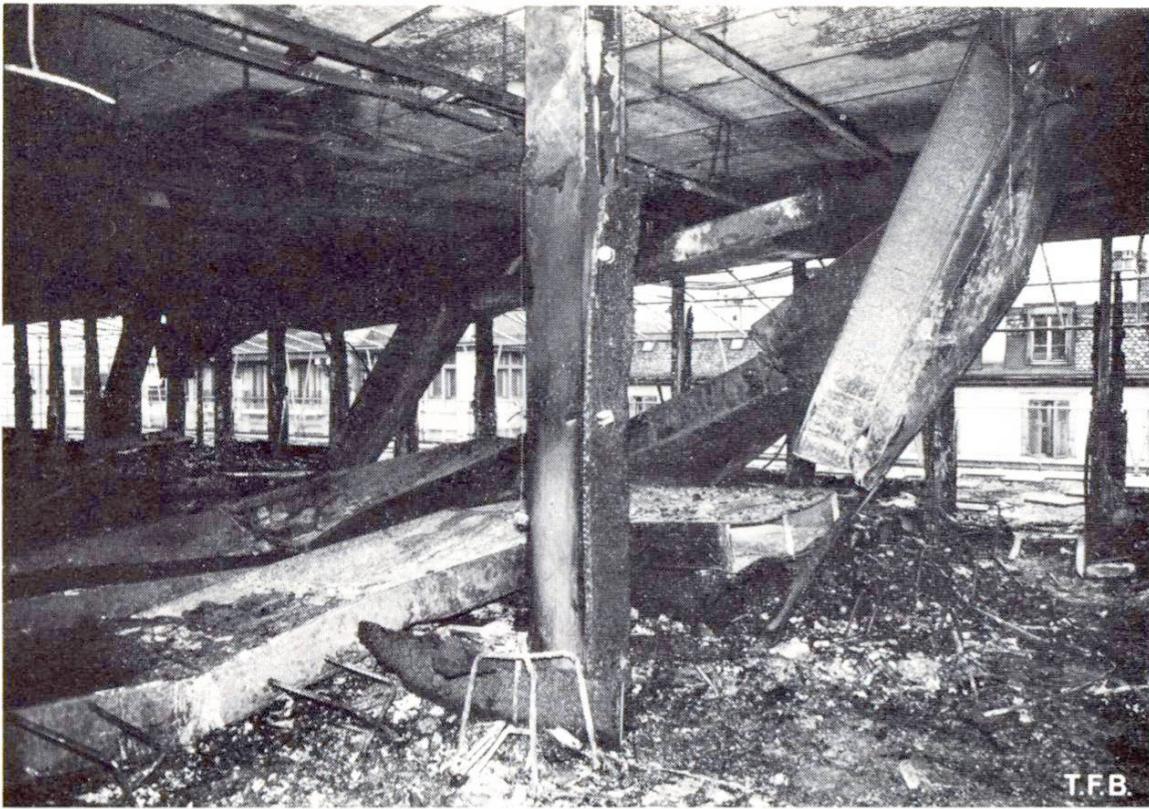
Im Zentrum der Stadt Genf ereignete sich in der Nacht vom 25. zum 26. Januar 1975 ein Grossbrand, der die Gebäulichkeiten des Warenhauses «Au Grand Passage» gänzlich verwüstete (Abb. 1). Die Waren, das Mobiliar, die Bodenbeläge und die Wandverkleidungen wurden vollständig zerstört. Nur dank der tragenden Bauteile aus armiertem Beton ist das Gebäude nicht eingestürzt.

Abb. 1 Das Innere des Warenhauses nach dem Brand.

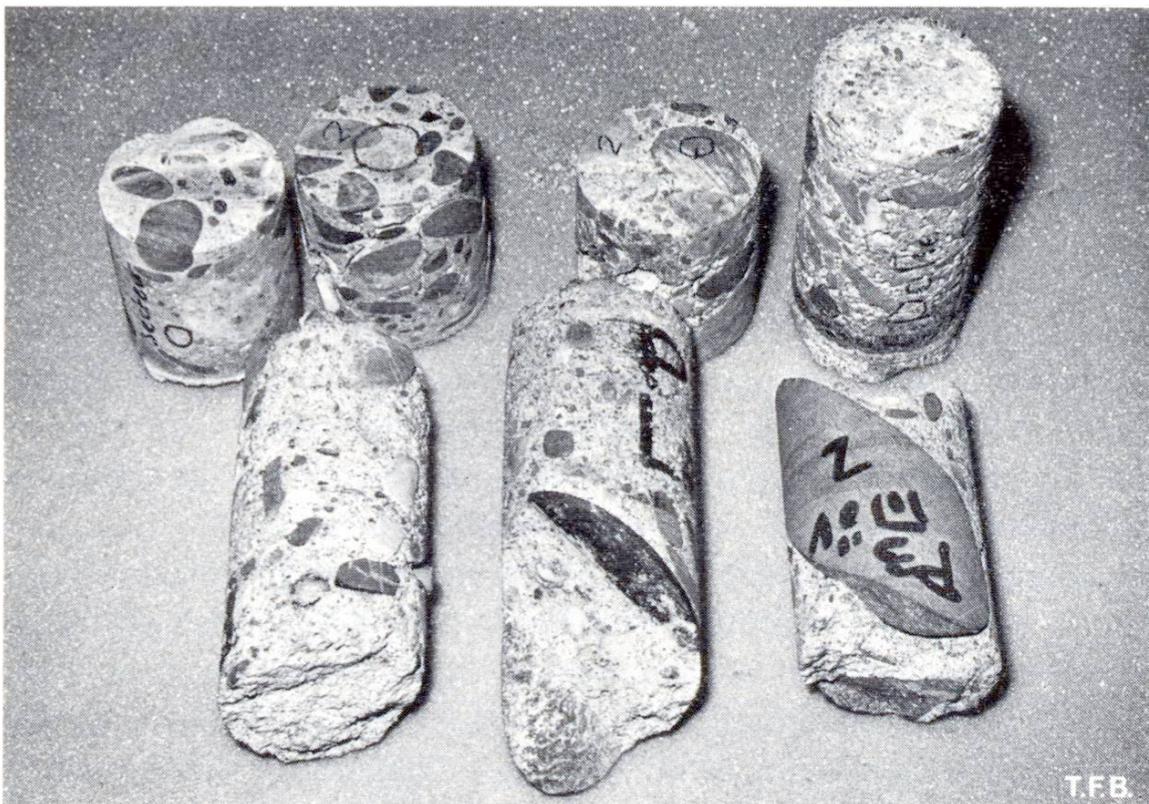
Der älteste Teil des Hauses, der zwischen 1910 und 1930 errichtet worden war, enthielt Beton mit weniger gutem Zuschlag und teilweise mit einseitig ausgerichteter Armierung. Dieser Teil hat den Brand etwas weniger gut überstanden als die neueren.

Abb. 2 Bohrkern aus dem alten Bau aus den Jahren 1910 bis 1930. Man erkennt die unregelmässige Granulometrie mit zum Teil übergrossen Steinen.

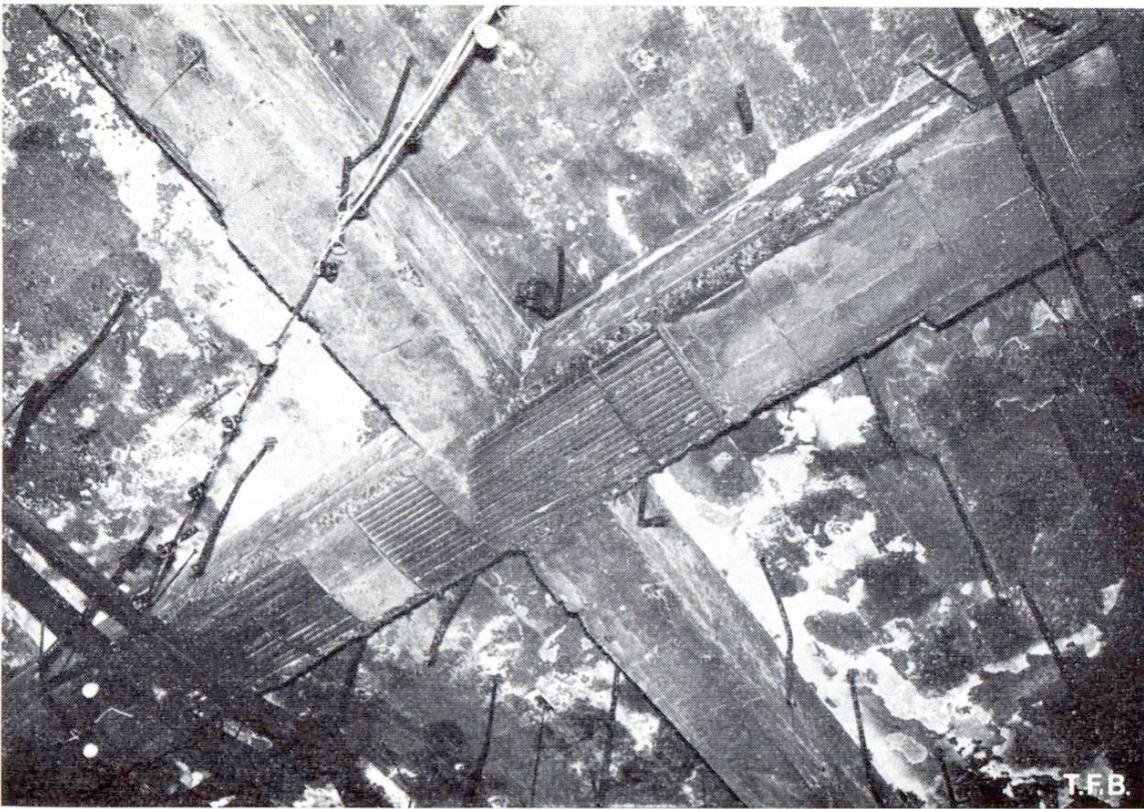
Es ist interessant festzustellen, dass die Festigkeit des Betons nicht durch die hohen Temperaturen allein beeinträchtigt worden ist, sondern die festgestellten Zerstörungen gehen von der Haftfläche zwischen Bewehrung und Beton aus. Wenn auch die Wärmedehnungskoeffizienten der beiden Stoffe gleich sind, so trifft dies für die Wärmeleitung nicht zu. Wenn somit die Eisen nahe der Betonoberfläche liegen, erhöht sich ihre Temperatur rascher als in der Masse des Betons, der sie umhüllt. Die Dehnungen fallen unter diesen Bedingungen verschieden aus. Die Bewehrungsstäbe ver-

formen sich und erzeugen ein Abplatzen der Betonüberdeckung. Andererseits konnte man feststellen, dass eine Betonplatte, die dem Feuer besonders stark ausgesetzt war, aber einen 2 cm starken Gipsverputz aufwies, in bester Weise widerstanden hat.

Abb. 3 Detail eines Unterzuges. Die Verformung der Armierungsstäbe mit geringer Überdeckung liess die Betonschicht abplatzen.

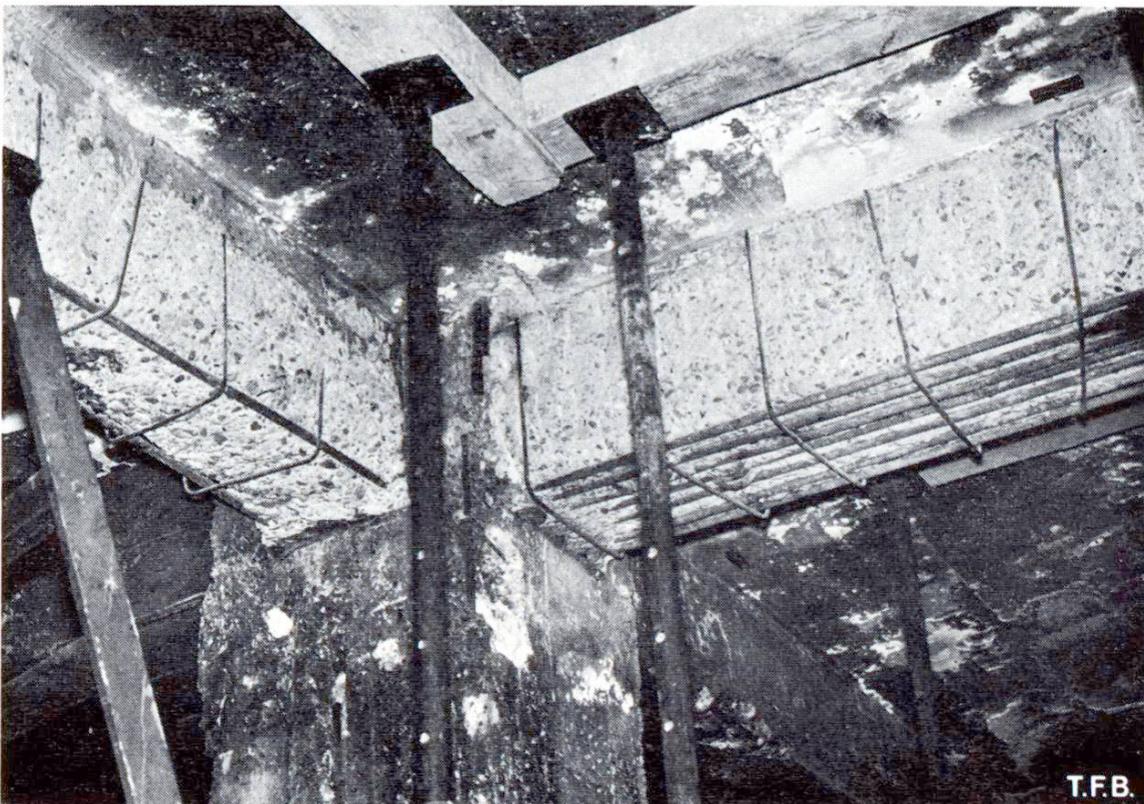
Abb. 4 Unterzüge, befreit von der geschädigten Betonoberfläche, bereit für die Reparatur mittelst Hilfe speziell angefertigter Stahlschalungen (siehe Abb. 5 und 6).

Zusammenfassend kann man sagen, dass dank der allgemeinen guten Widerstandskraft des Betons das Gebäude ohne Abbruch wieder instand gesetzt und so in kürzester Frist dem öffentlichen Verkehr wieder zugeführt werden konnte.
