Zeitschrift: **Vermessung, Photogrammetrie, Kulturtechnik : VPK =  
Mensuration, photogrammétrie, génie rural**

Band (Jahr): **77 (1979)**

#### L'orientation souterraine

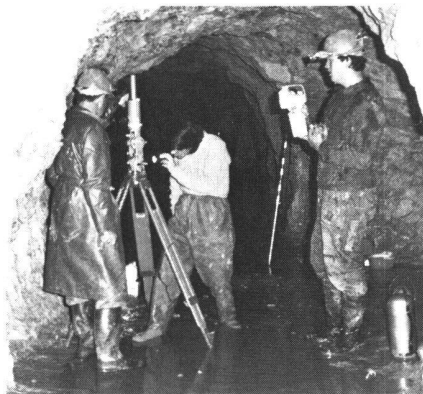
Fig. 7 Mise en station du gyroscope dans les galeries de drainage

A cause des voies décauville qui équipent la galerie d'accès et de la pompe fonctionnant au bas, il était très risqué d'avoir recours à l'orientation magnétique. Nous avons donc renoncé à utiliser un théodolite-boussole et opté pour le gyroscope.

Sur deux stations (Nos 5 et 6 sur les figures 2 et 3) aux extrémités du plus long côté de la polygonale mesurée dans les galeries horizontales de drainage, nous

avons effectué deux déterminations du gisement à l'aide du gyroscope GAK 1 en utilisant la méthode des passages. Les deux valeurs indépendantes obtenues pour le gisement du côté 5-6 ne différaient que de 0,1°!

Pour intégrer au mieux l'orientation gyroscopique souterraine avec celle définie par les quelques points de polygone utilisés pour notre rattachement, nous avons déterminé également avec notre GAK 1 le gisement d'un côté de la polygonation de surface. Nous avons ainsi pu nous rendre indépendants des valeurs d'étalonnage de notre appareil et ajuster notre orientation souterraine avec celle du système cadastral de la région.
