**Zeitschrift:** Vermessung, Photogrammetrie, Kulturtechnik : VPK = Mensuration, photogrammétrie, génie rural

**Artikel:** Rekultivierung der Überschwemmungsgebiete nach den Unwettern 1987 im Kanton Uri

# Rekultivierung der Überschwemmungsgebiete nach den Unwettern 1987 im Kanton Uri

H.-P. Berger, U. Müller

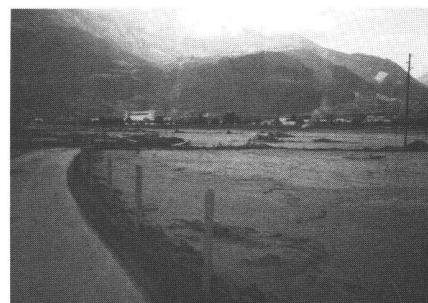
**Abb. 2:** Geräumter Verbindungsweg in Attinghausen.

In Attinghausen durchbrach die Reuss im Bereich der letzten Häuser den Damm und das Wasser staute sich in einer 60 ha grossen Geländekammer um mehrere Meter, da der Reussdamm das Rückfliessen ins Flussbett verhinderte. Neben den Verwüstungen durch 250 000 m<sup>3</sup> Material waren grosse Schäden an Gebäuden, Maschinen und Infrastrukturanlagen sowie an ertrunkenen Tieren zu beklagen (Abb. 2).

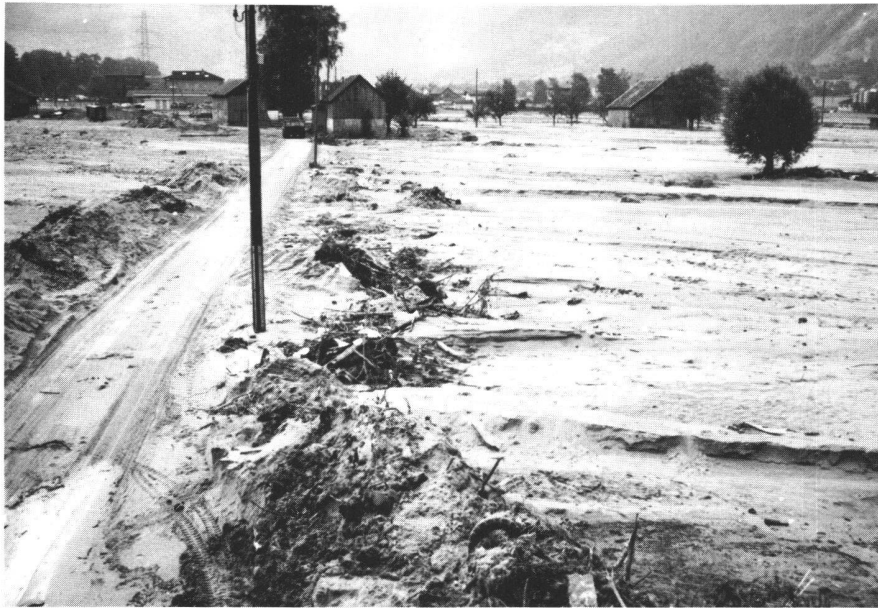
In Seedorf riss der Flussdamm 100 m vor der Autobahn, die das Tal auf einem Damm quert. Der Strassendamm weist nur einige wenige Öffnungen für Vorfluter und Verbindungswege auf. Die Wassermassen mit dem Geschiebe verstopften die kleineren Durchlässe sehr schnell, so dass sich das Wasser entlang des Dammes ergoss und aufstaute, bis es schliesslich über die Dammkrone der Autobahn gegen den nördlich liegenden See floss. Dabei ertranken in einem Gebäude rund 300 Ziegen, und das Wasser hinterliess auf 30 ha über 100 000 m<sup>3</sup> Ablagerungen (Abb. 3).

Abb. 3: Ablagerungen 100 m neben der Dammbuchsstelle in Seedorf.

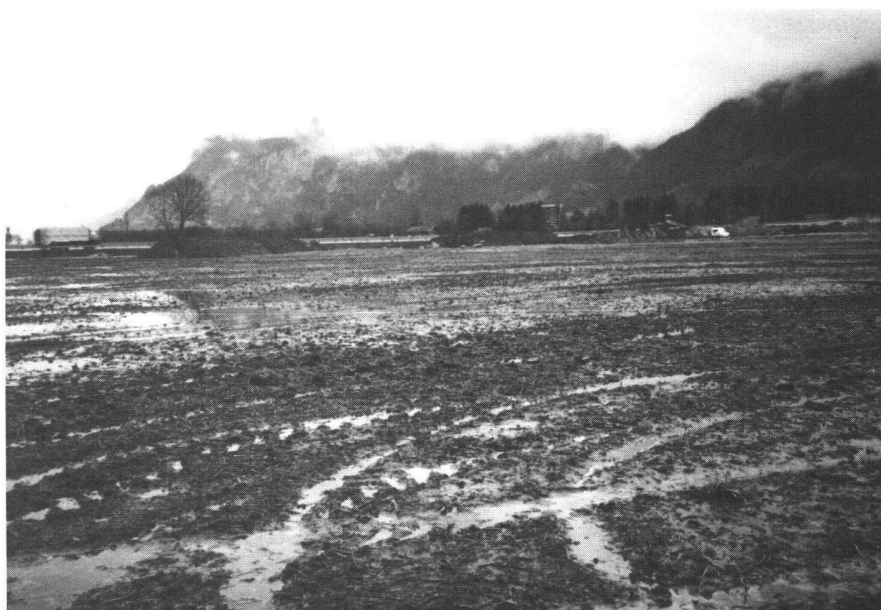
Abb. 7: Stauwasser auf Schüttung in Seedorf.

Nach der Fertigstellung der Vorbereitungsarbeiten für die Ackerbaumassnahmen und einer kurzen Beobachtungsphase in den Wintermonaten wurde an einigen Stellen mittels Tieflockerung (mit Bulldozer Moorraupe D 6 H) der verdichtete Boden aufgerissen, um damit das Versickern des Oberflächenwassers zu gewährleisten

(Abb. 7). Schliesslich begann man mit der Instandstellung der Vorfluter sowie der Fertigstellung der Zufahrts- und Bewirtschaftungswege.

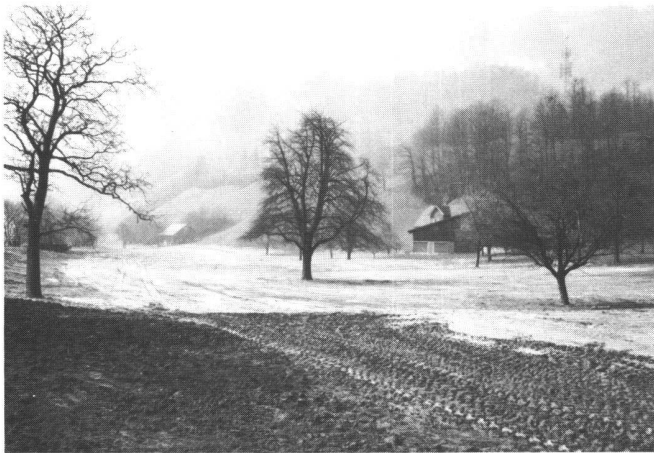
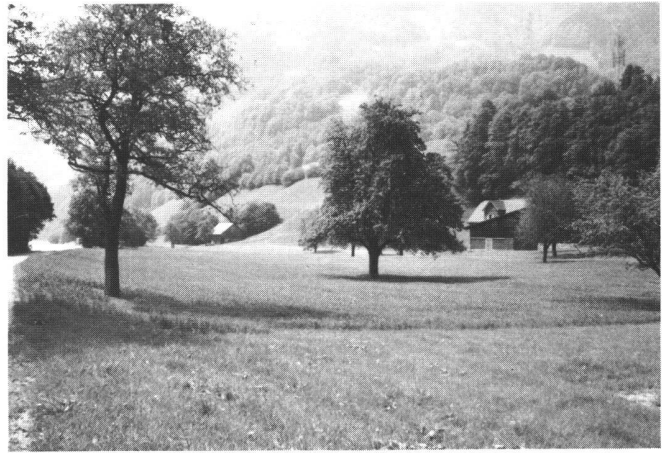
Zusammenfassend darf gesagt werden, dass die Einschränkungen für die Bewirtschaftung der landwirtschaftlichen Nutzflächen gering waren dank der schnell einsetzenden und gezielten kulturtechnischen wie ackerbaulichen Massnahmen (Abb. 9 und 10).

Abb. 9: Gebiet in Attinghausen nach Rekultivierung und drei Monate nach Ansaat.

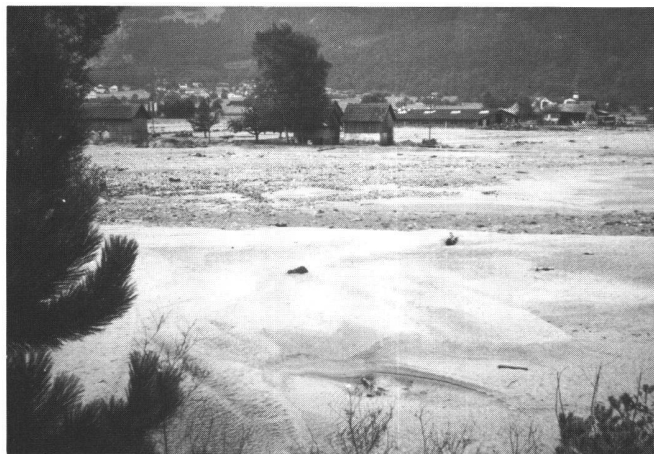
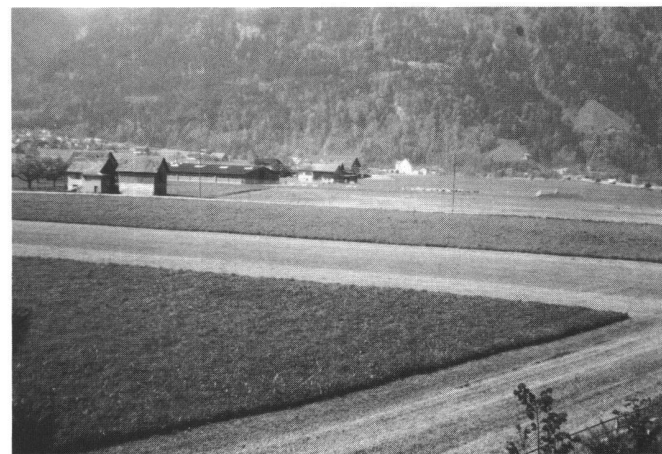
Abb. 10: Zustand nach Überschwemmung und im Frühjahr 1989.
