Photogrammetrie für Anwendungen in der Ingenieurgeologie

Th. Kersten, A. Botteri, S. Lutz

Es werden zwei photogrammetrische Aufnahmemethoden vorgestellt, die sich für den Einsatz in der Ingenieurgeologie eignen. Anhand eines Beispiels wird die photogrammetrische Aufnahme eines Rutschungshanges mit einer Nahbereichskamera aus einem Helikopter und einem Ballon beschrieben. Vor- und Nachteile der Aufnahmemethoden werden erörtert und wirtschaftliche Aspekte berücksichtigt. Die geologische Problemstellung und Situation des Testgebietes wird erläutert. Ergebnisse der photogrammetrischen Auswertung, die als Grundlage für die geomorphologischen und hydrologischen Analyse des Testgebietes dienen, werden kurz vorgestellt.

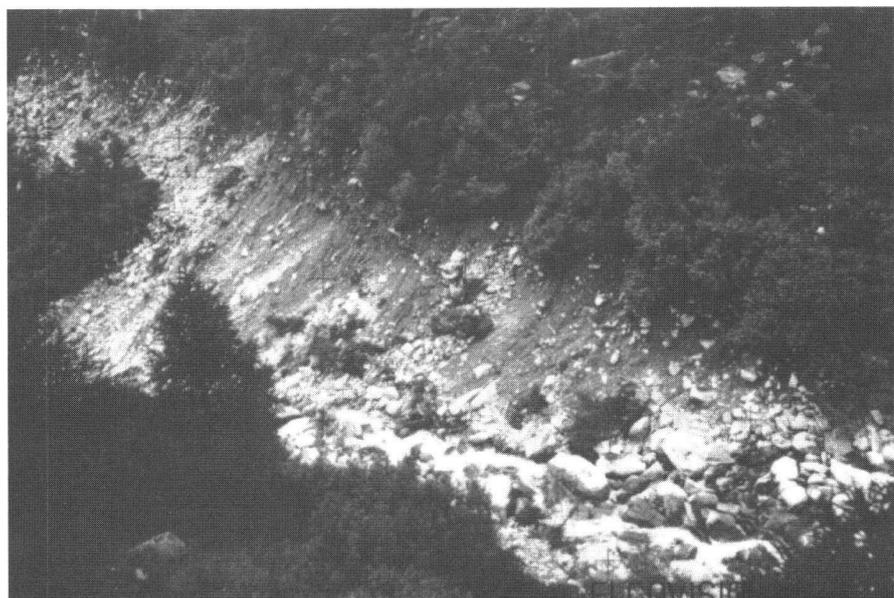
Abb. 1: Rutschungshang bei Corte Nuovo.

Das zu untersuchende Gebiet befindet sich in der Corte Nuovo (683600/137150) (Abb. 1) auf 1500 m Höhe und ist schwer zugänglich. Am Fuss des Hanges fliesst der Wildbach «Ri di Groazzöö», der bei grossen Niederschlägen Lockergestein erodiert. Hochwasser in der Folge von überdurchschnittlichen Niederschlagsmengen an jeweils zwei aufeinanderfolgenden Tagen (109 mm am 24. 8. 87, 283 mm am 25. 8. 87, 129 mm am 12. 10. 88 und

121 mm am 13. 10. 88). haben den Hang destabilisiert. Das rutschende Moränenmaterial des Hanges wird auf ca. 80 000 m³ geschätzt und ist mit wenig Ton angereichert. Es weist mittlere, im Detail wechselhafte Wasserdurchlässigkeit auf. Der Abrissrand des Rutschhanges ist ungefähr 210 m lang. Die Stabilität des Hanges ist beim geschätzten Winkel der inneren Reibung des Moränenmaterials von 31°–35° zwar im Prinzip gewährleistet, wird jedoch durch Wasserinfiltration (Quellen und Niederschläge) verringert. Murgangerosionen können für junges glaziales Moränen-
