**Artikel:** Rasche Dokumentation von Erdbebenschäden mit digitaler Photogrammetrie

# Rasche Dokumentation von Erdbebenschäden mit digitaler Photogrammetrie

Wie nach allen Katastrophen ist man auch nach Erdbebenereignissen bemüht schnell und richtig zu handeln. Hierbei ist insbesondere die Beurteilung des aktuellen Gebäudeszustands von Interesse. An einem durch ein Erdbeben beschädigtes Gebäude in der Stadt Dinar wird die Vorgehensweise mit digitaler Photogrammetrie beschrieben. Mit einer handelsüblichen Still-Video-Kamera und entsprechender photogrammetrischer Software lassen sich bei einer sehr kurzen Verweildauer vor Ort sehr präzise Ergebnisse erzielen. Darüber hinaus lassen sich die photogrammetrisch erzielten Resultate auf einfache Art und Weise automatisch in Repräsentationen überführen, die dem Bauingenieur oder dem jeweiligen Entscheidungsträger schnell umfassenden Aufschluss über den baulichen Zustand des Gebäudes liefert.

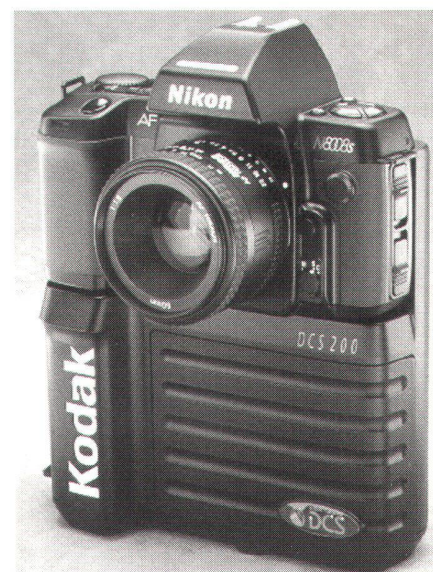
Abb. 3: Kodak DCS 200.

Die Testaufnahmen in der erdbebengeschädigten Stadt Dinar wurden mit einer Kodak DCS 200 (Abb. 3) durchgeführt. Die Kamera verfügt über die folgenden Kenndaten:

- Auflösung: 1536 x 1024 Pixel;
- Digitaler Output (SCSI Interface);
- Pixelgrösse: 9 x 9 µm;
- Sensorgrösse: 13,8 x 9,2 mm;
- Nikon N8008 Kamerabody mit einem 28-mm- und einem 18-mm-Objektiv;
- ISO Einstellungen von 100 bis 800;
- Speicherkapazität von 50 Bildern auf interner Harddisk.
