Die Rekonstruktion des Obergadens auf dem Meierturm von Silenen*

Jakob Obrecht, Frenkendorf

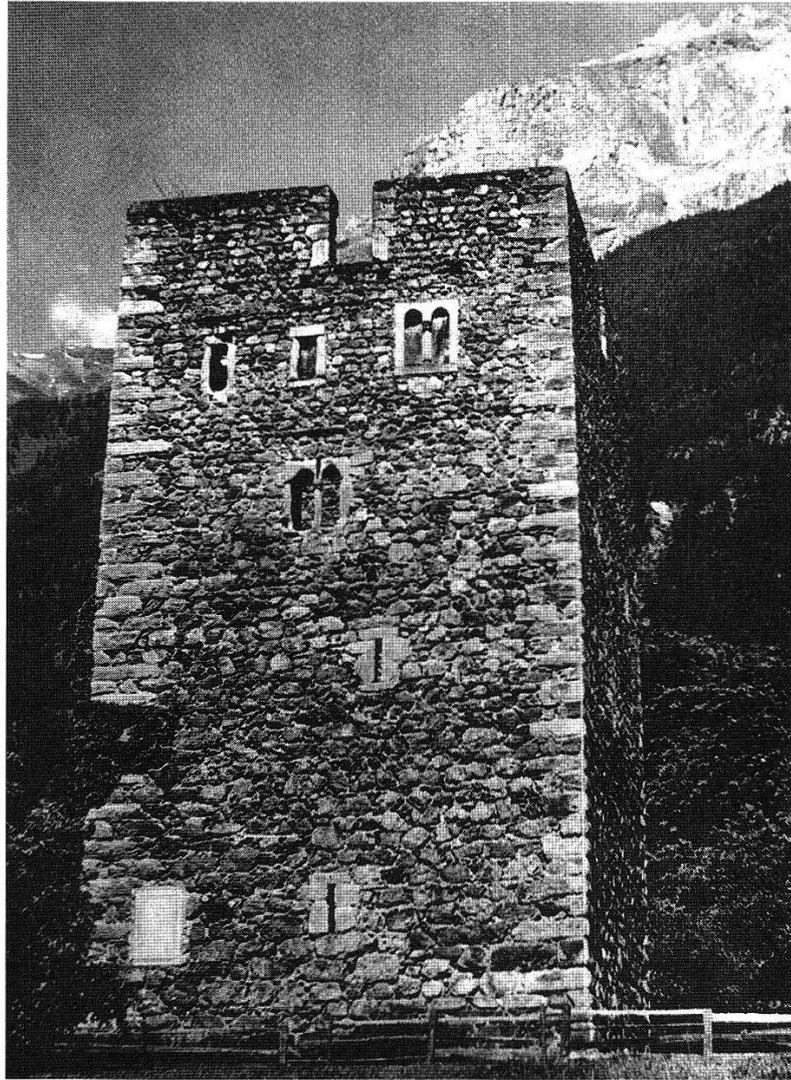
*Abb. 1:
Der Meier- oder Dörfliturm
von Silenen vor der Konservie-
rung, von Westen.*

Der Turm wurde vermutlich im 3. Viertel des 13. Jahrhunderts erbaut.³ Er war Wohn- und Amtssitz der Meier von Silenen, den Verwaltern der im mittleren Reusstal gelegenen Güter der Fraumünsterabtei Zürich. Die Silener gehörten um 1300 zu den einflussreichsten Geschlechtern im Kanton Uri.⁴ Der Turm dürfte bis zum Aussterben der Familie um 1564 in deren Besitz und auch bis in jene Zeit bewohnt gewesen sein. In den darauffolgenden Jahrhunderten verfiel der Turm langsam, bis er um 1900 mit Mitteln der Eidgenossenschaft zum ersten Mal restauriert wurde. Er wurde am 12. Juni 1897 unter Bundesschutz gestellt (Abb. 1).

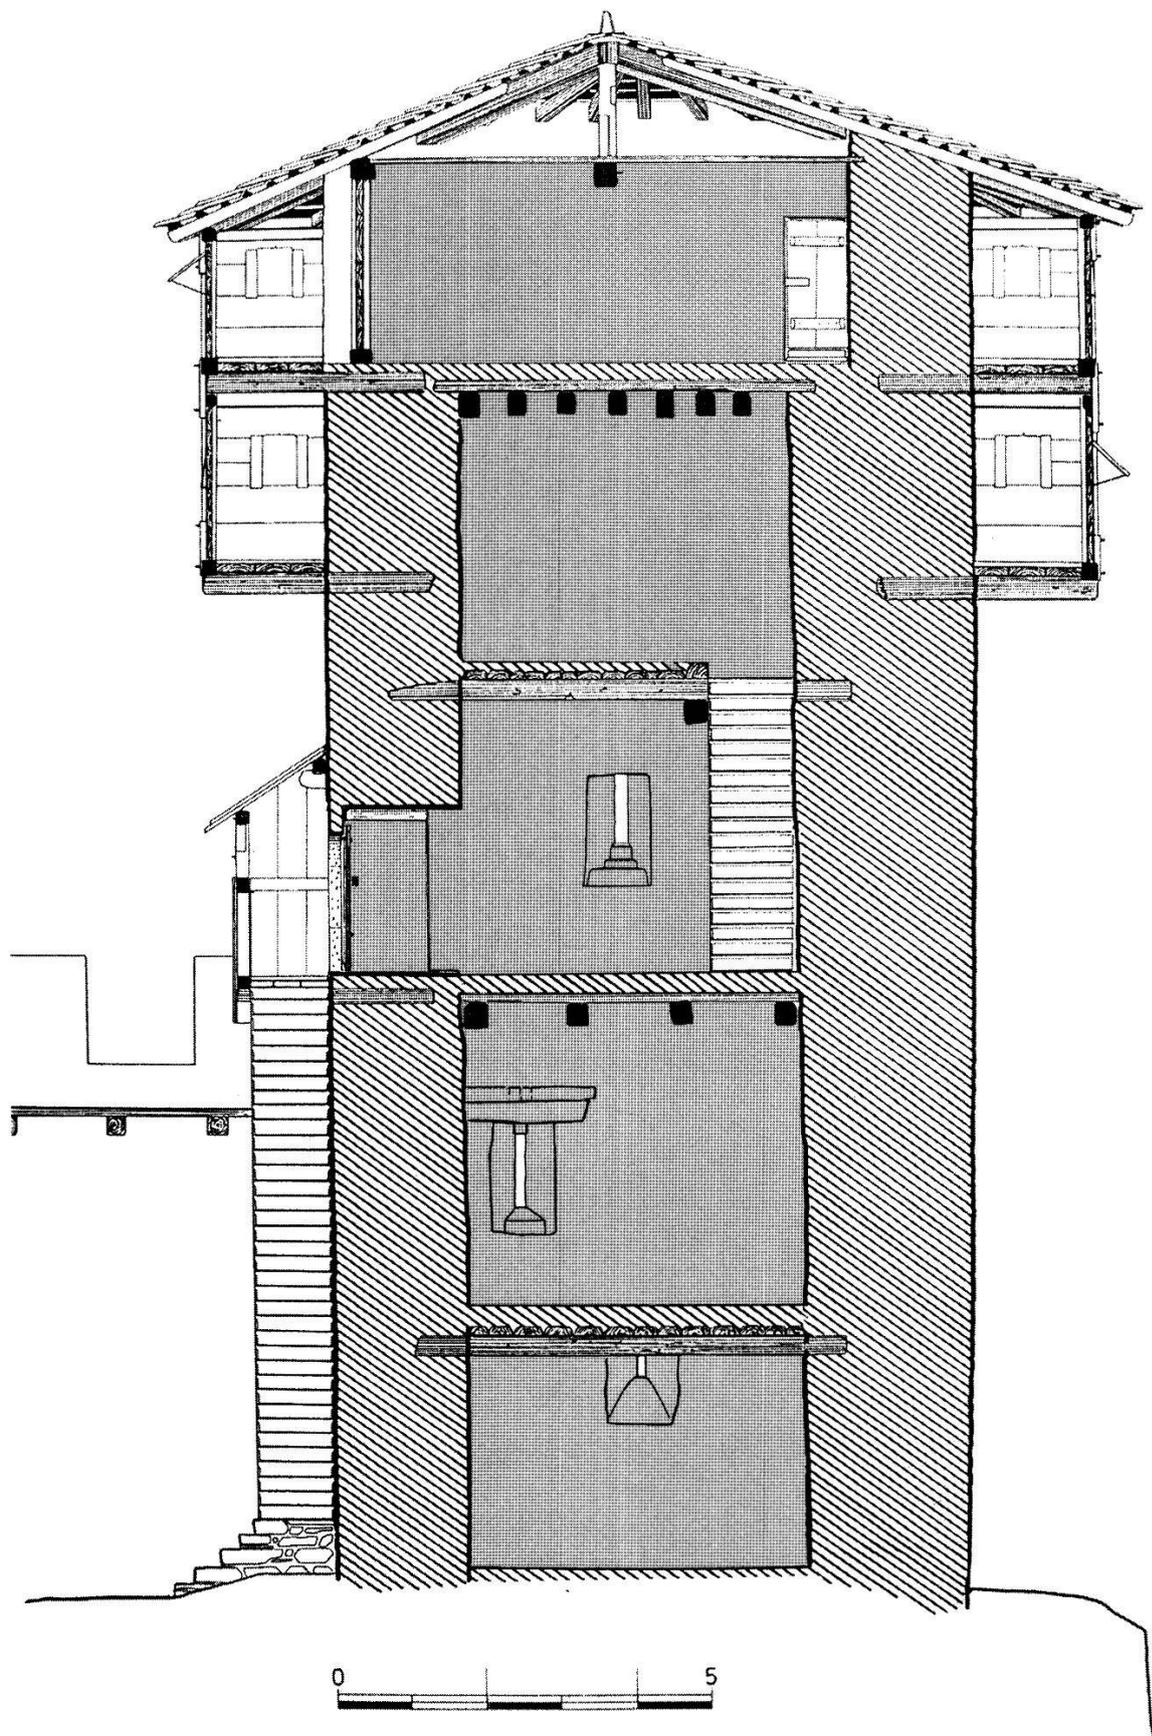
Abb. 2:
Rekonstruierter Schnitt durch den Turm der Ruine Cagliatscha. Man beachte die nach Befunden rekonstruierte Dachneigung.

Eine wichtige Grundlage für die Gestaltung des Obergadens war die im Jahre 1984 von Felix Nöthiger durchgeführte Bauuntersuchung an der Ruine Cagliatscha in der Gemeinde Clugin im Kanton Graubünden. Er fand dort auf der Mauerkrone der letzten aufrechtstehenden Mauer des ehemaligen Wohnturmes noch Reste des originalen Dachgebälkes und des Steinplattendaches.⁵ Dieser Befund gab uns wertvolle Hinweise auf die wahrscheinliche Dachneigung und die Anordnung der Sparren (Abb. 2).⁶

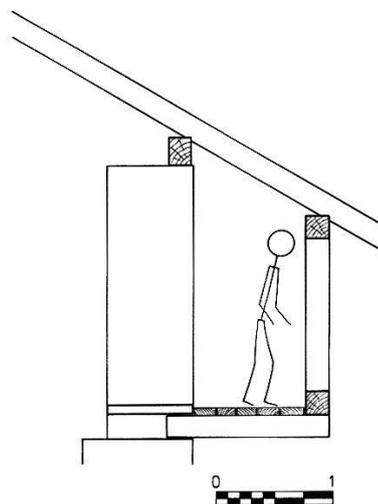
Abb. 3:
Meierturm von Silenen. Schnitt durch den Laubengang. Es ist deutlich zu erkennen, dass eine grössere Dachneigung den Laubenumgang unbegebar machen würde.

Auf der Höhe des ehemaligen Fussbodens im vierten Stockwerk hat es auf jeder Seite sechs vierkantige, die Mauern fächerförmig durchdringende Balkenlöcher. Sie liegen alle unter den Schwellen der vier Austritte. Zudem liegen die Oberkanten der sechs Kragbalken jeder Turmseite nicht auf der gleichen Höhe. Vielmehr bilden die Oberkanten eine Ebene mit leichtem Gefälle. Die Neigung ist so bemessen, dass sich die Bodenbretter des Laubenumganges in jeder Ecke überblatten. Diese meisterhafte Konstruktion besitzt gegenüber waagrecht verlegten Bodenbrettern grosse Vorteile. Einerseits ist der Laubengang auch ohne die am Dörfliturm fehlenden Stützen der über Eck stehenden Kragbalken stabil und andererseits ist damit zusätzlich der Abfluss von eindringendem Regenwasser jederzeit gewährleistet (Abb. 3).

kleiner als 30° sein. Die Tiefe und die lichte Höhe der Laube – eine Person muss die Laube aufrecht und ohne den Kopf anzustossen begehen können – waren zwei weitere Randbedingungen, die es zu beachten galt (Abb. 3).

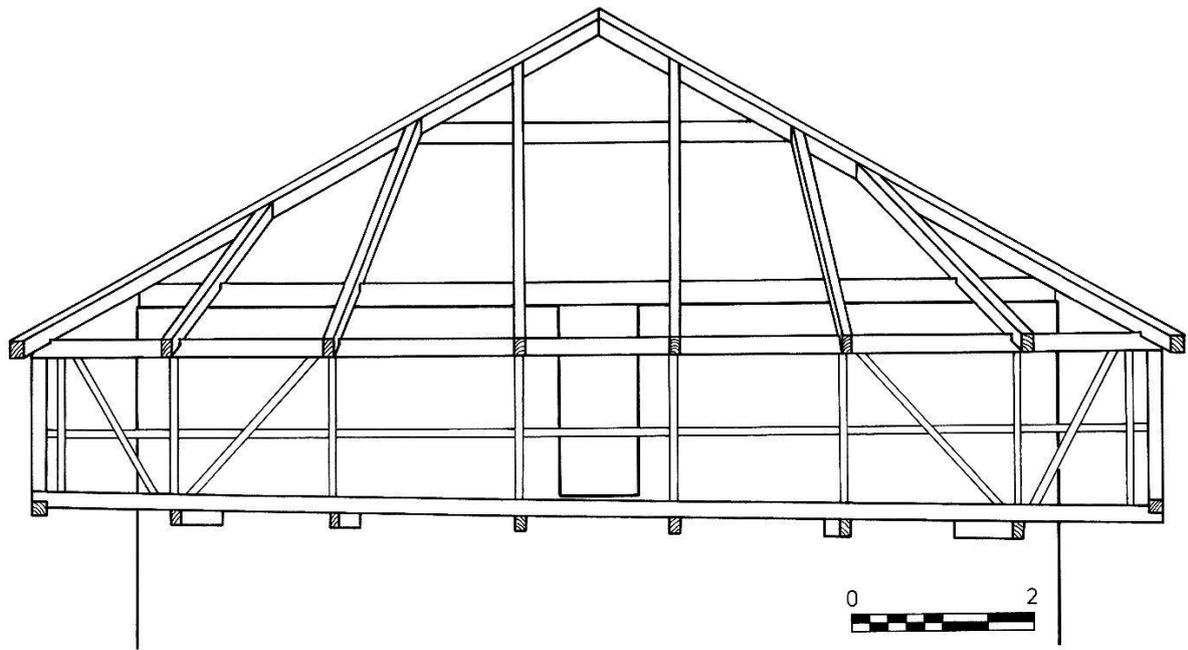
Abb. 4: Meierturm von Silenen. Ansicht des Balkenwerks für den Dachaufbau und den umlaufenden Laubengang. Auf der Abbildung sind nicht sämtliche Sparren eingezeichnet.

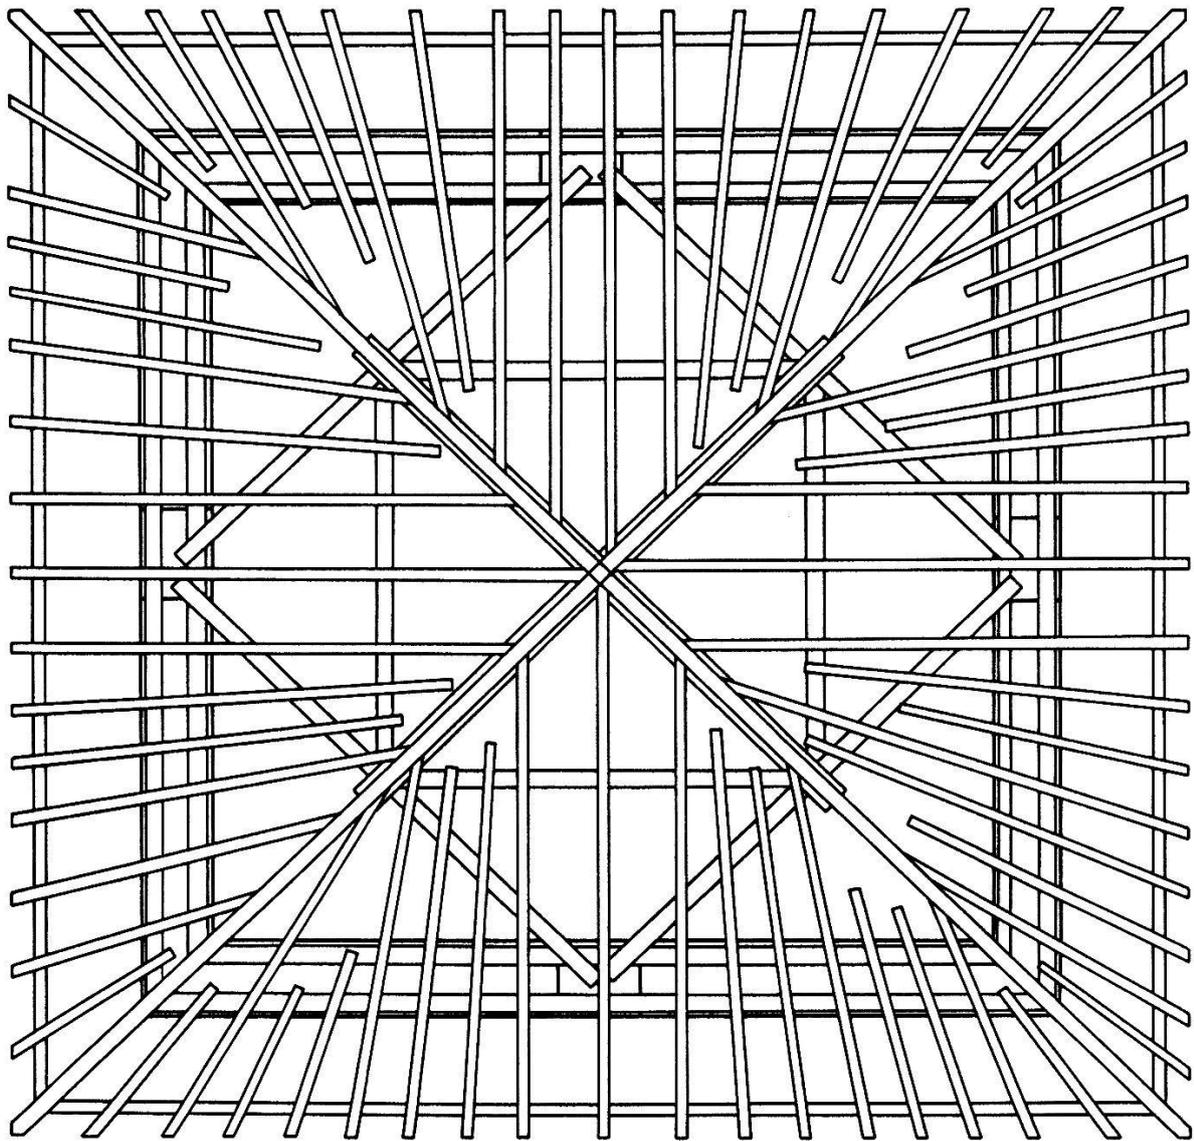
Abb. 5: Meierturm von Silenen. Grundriss des Dachstuhles mit den fächerförmig angeordneten Sparren.

Die Kragbalken hätten zudem eine zusätzliche und unerwünschte Hebelwirkung auf die Mauer ausgeübt, eine Belastung, der die Mauer nie ausgesetzt war und die ihre innere Festigkeit zu stark belastet hätte. Aus diesem Grund wurde eine andere Konstruktion gewählt, bei welcher die Kragbalken des Laubenumganges mit eisernen Zugstangen an den Dachsparren aufgehängt sind (siehe Abb. 4 und 6). Mit diesen Grundlagen und unter Berücksichtigung aller Randbedingungen konstruierte Dr. Andres Rüfenacht, dipl. Ing. ETH und Architekt ETH, Grüt, ein statisch einwandfreies Dachgerüst. Mit der fächerförmigen Anordnung der Dachsparren übernahm er zudem gekonnt die mittelalterliche Bautradition (Abb. 5 und 7).

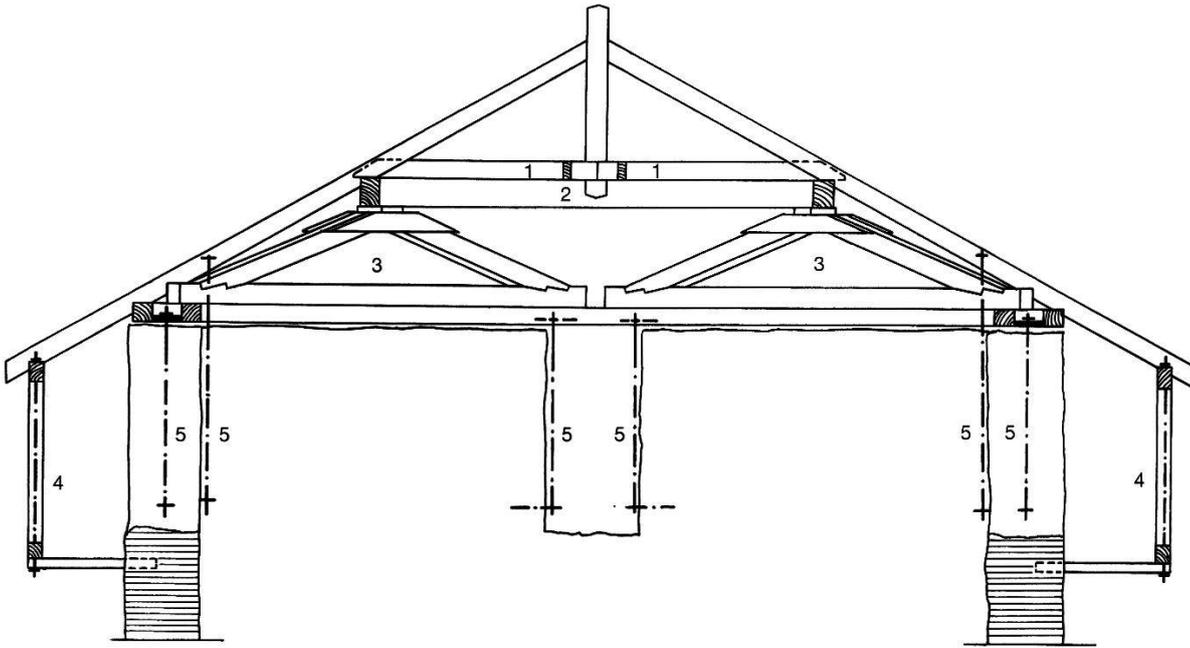
Abb. 6: Meierturm von Silenen. Schnitt durch den Dachstuhl mit der Darstellung der einzelnen Tragelemente. 1: Zangen; 2: Mittelpfetten; 3: Dreiecksbinder; 4: Hängestangen; 5: Windverankerungen.

Speziell zu beachten waren die angreifenden Windkräfte, steht doch der Turm an recht exponierter Lage im Urner Reusstal, welches hin und wieder heftigen Föhnstürmen ausgesetzt ist. Dabei entstehen grosse horizontale und nach oben gerichtete Kräfte, die auf das Bauwerk einwirken. Weil keine Möglichkeit bestand, das Dach am darunterliegenden Boden zu befestigen – dieser wurde ja bewusst nicht eingezogen –, blieb nichts anderes übrig, als die Gratsparren in den inneren Turmecken und die Lager der Dreieckbinder in den Laibungen der vier Öffnungen mit Stahlstangen zu halten (Abb. 6 und 7).

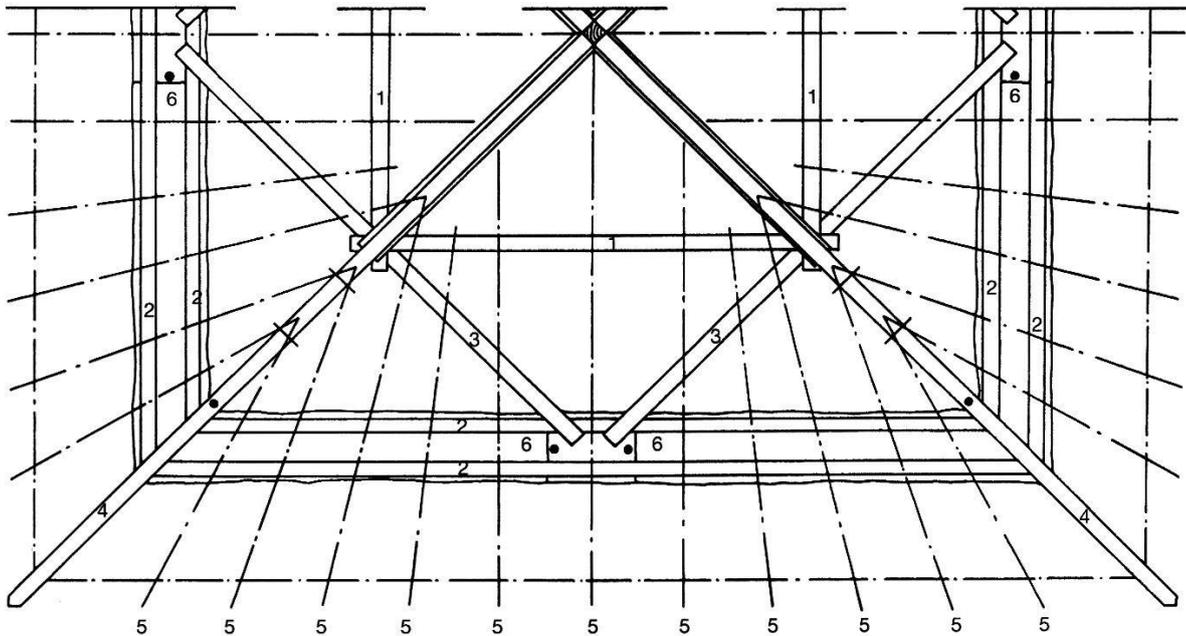
Abb. 7: Meierturm von Silenen. Teilgrundriss des Dachstuhles mit Darstellung der einzelnen Tragelemente. 1: Mittelpfetten; 2: Fusspfetten; 3: Dreiecksbinder; 4: Gratsparren; 5: Sparren; 6: Windverankerungen.

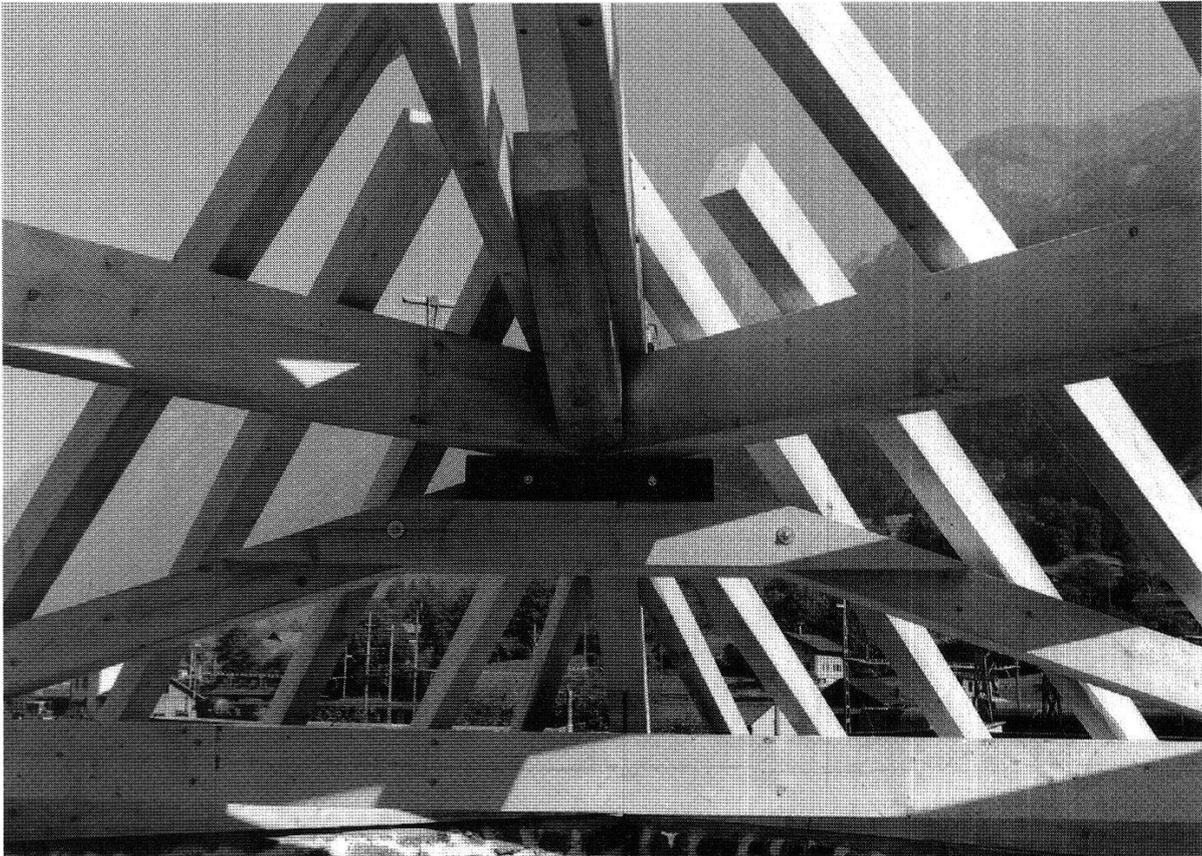
Abb. 8

Meierturm von Silenen. Knotenpunkt von Dreieckbinder, Mittelpfetten und Gratsparren.

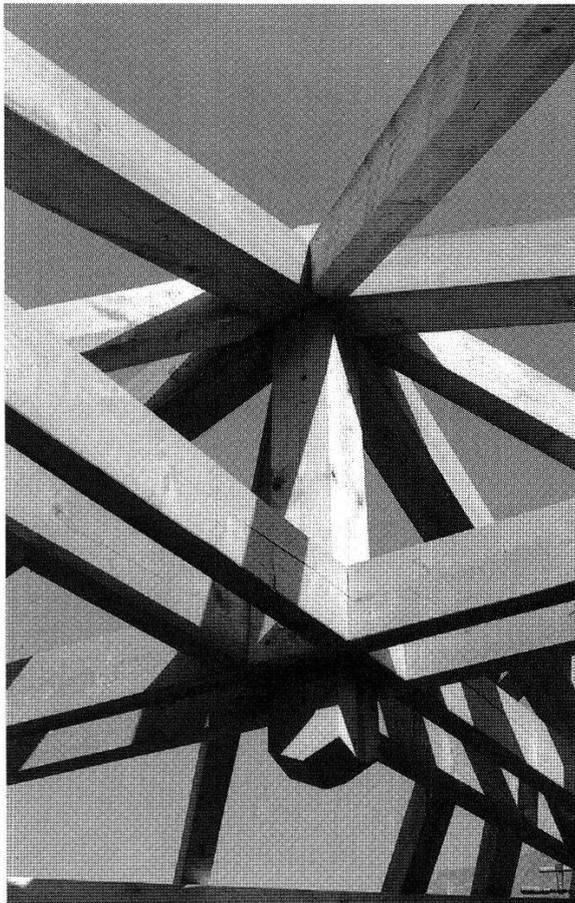
Meierturm von Silenen. Spitze des Dachstuhles.

am inneren Rand der Mauerkrone aufgelegt sind. Dieser Kranz wird durch vier Gratsparren und zwei diagonal laufende Zangenpaare stabilisiert (siehe Abb. 9 und 10).

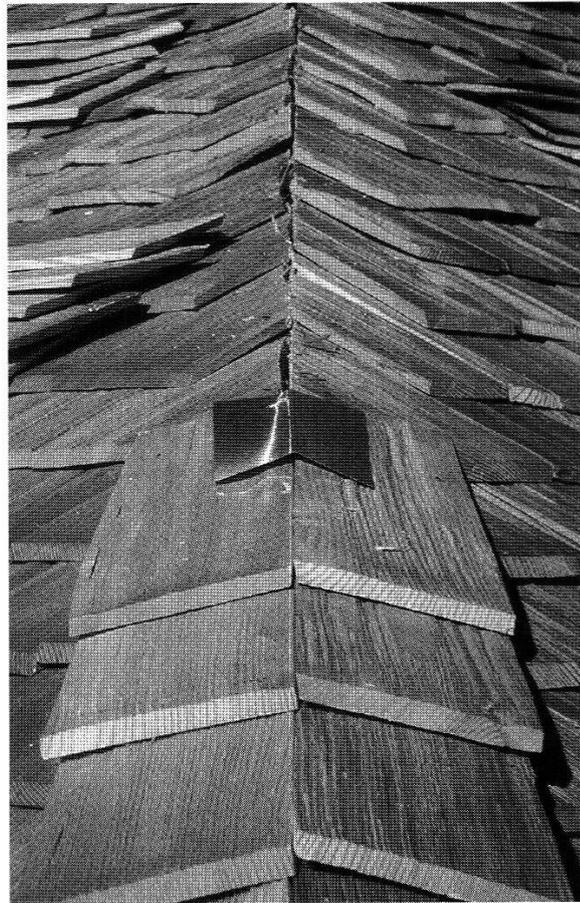
Abb. 10

Meierturm von Silenen. Dachhaut aus einem dreifach verlegten Schindeldach aus Lärchenholz. Die vier Grate wurden mit eingeschobenen Aluminiumschichten abgedichtet.

Über dem Balkenwerk wurde zuerst eine Bretterschalung verlegt und mit Dachpappe abgedichtet. Darüber wurde eine Konterlattung angebracht, damit die Hinterlüftung der Dachhaut gewährleistet ist. Auf den auf der Konterlattung angenagelten Dachlatten wurde ein dreifach überlappendes Schindeldach aus Lärchenholz verlegt. Dabei wurden nur handgespaltene und nicht imprägnierte Schindeln verwendet (Abb. 10). Der Dachdeckermeister garantiert für diese Bedeckung eine Le-

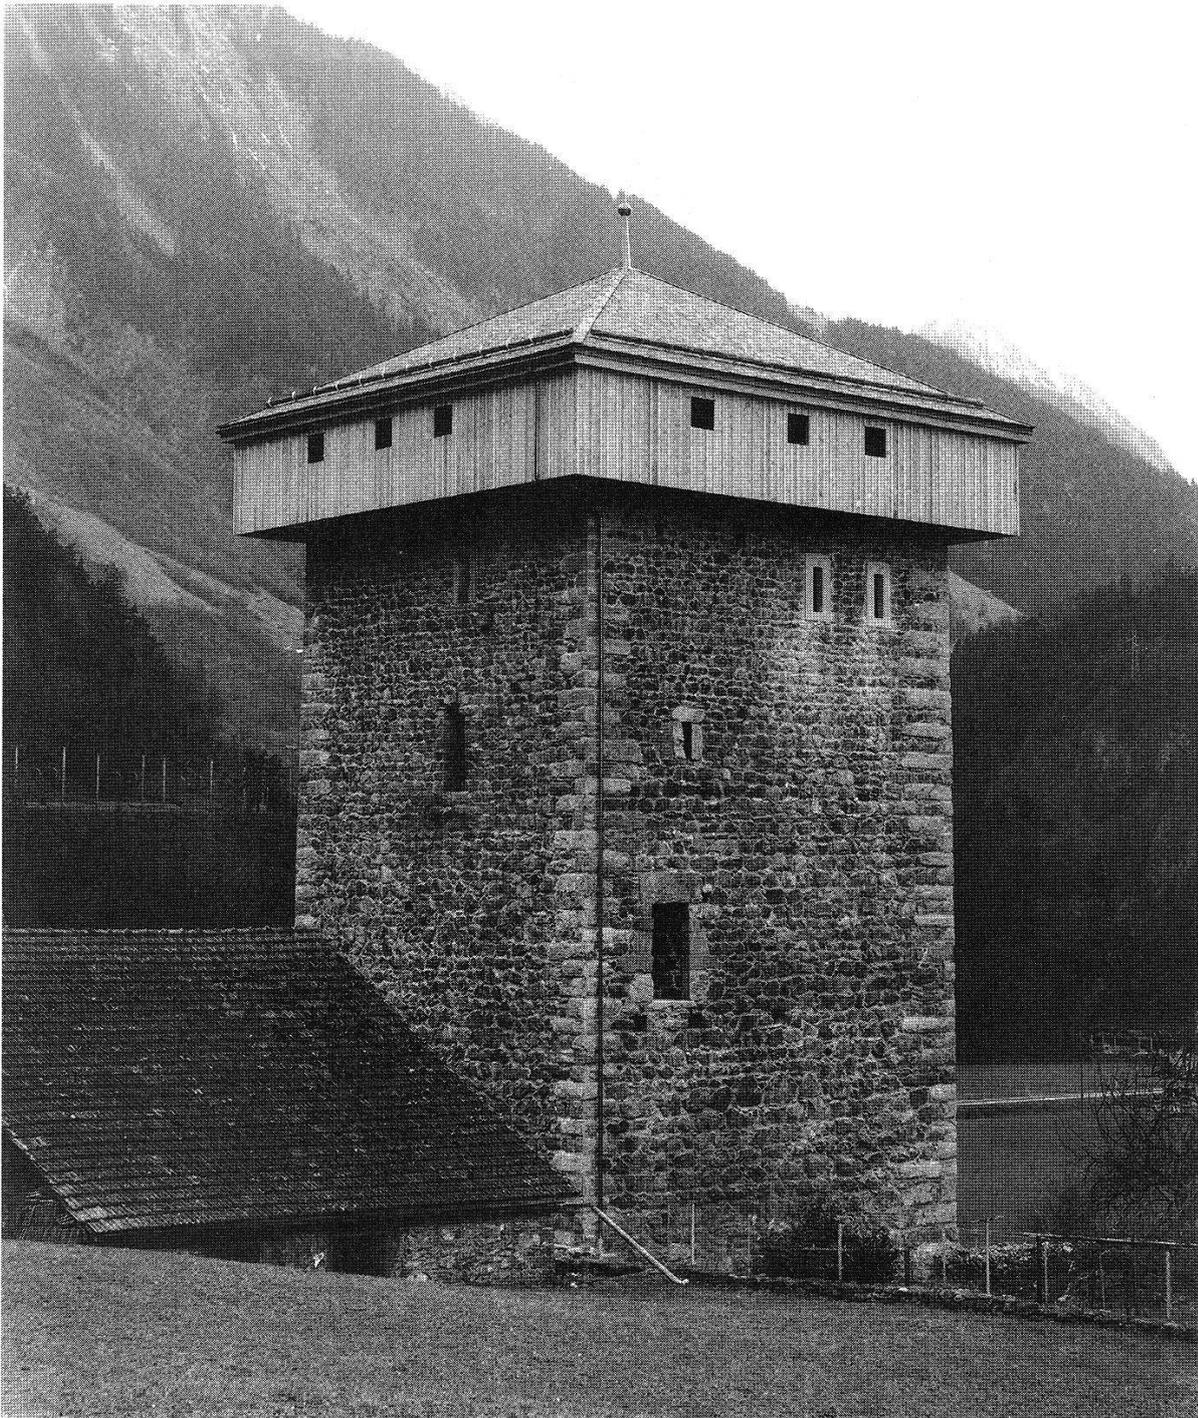
Abb. 11:
Meierturm von Silenen. Der Turm mit aufgesetztem Dach und Laubenumgang, von Osten. Auf der Nordseite ist der Hocheingang und auf der Ostseite der Austritt zum Aborterker zu erkennen.

Mit Absicht wurde darauf verzichtet, die Bretter dunkel zu beizen, weil Wind und Wetter schon nach kurzer Zeit und erst noch besser und billiger für denselben natürlichen Effekt sorgen. Zudem gibt es keinen ersichtlichen Grund, den Neubau hinter einer künstlichen Alterspatina zu verstecken (Abb. 11).
