Société yverdonnoise du logement S.A., Yverdon (1956-1957) : rue Henry-Correvon 9-11, 13-15 et 17-19 : architecte Louis Pillourd

**Société yverdonnoise
du Logement S. A.
Yverdon
Immeubles 9-19, rue Henri-Correvon
Yverdon**

Architecte:
Louis Pilloud
Yverdon

Société yverdonnoise du logement S.A., Yverdon 1956-1957

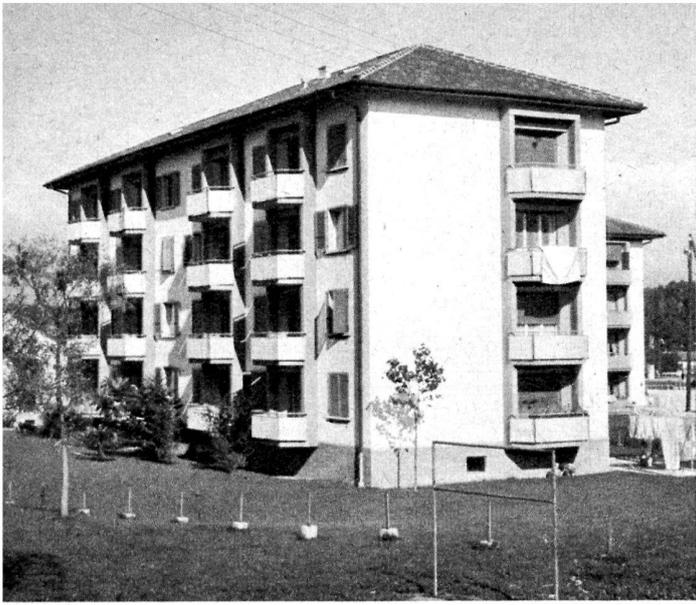
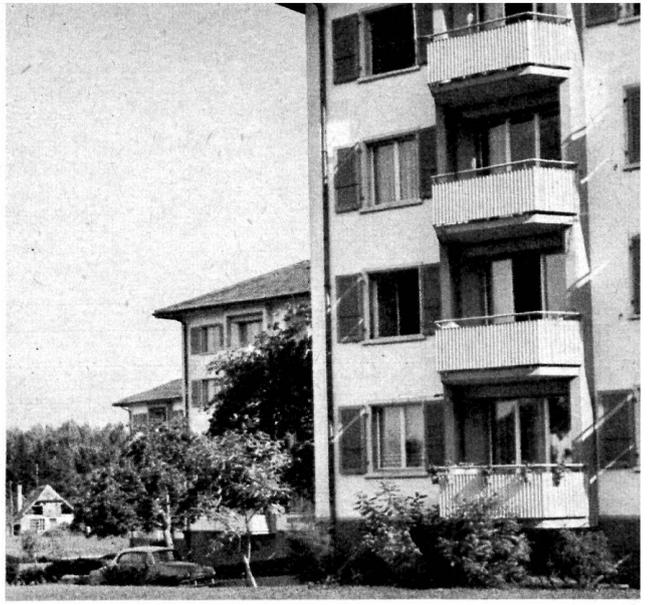
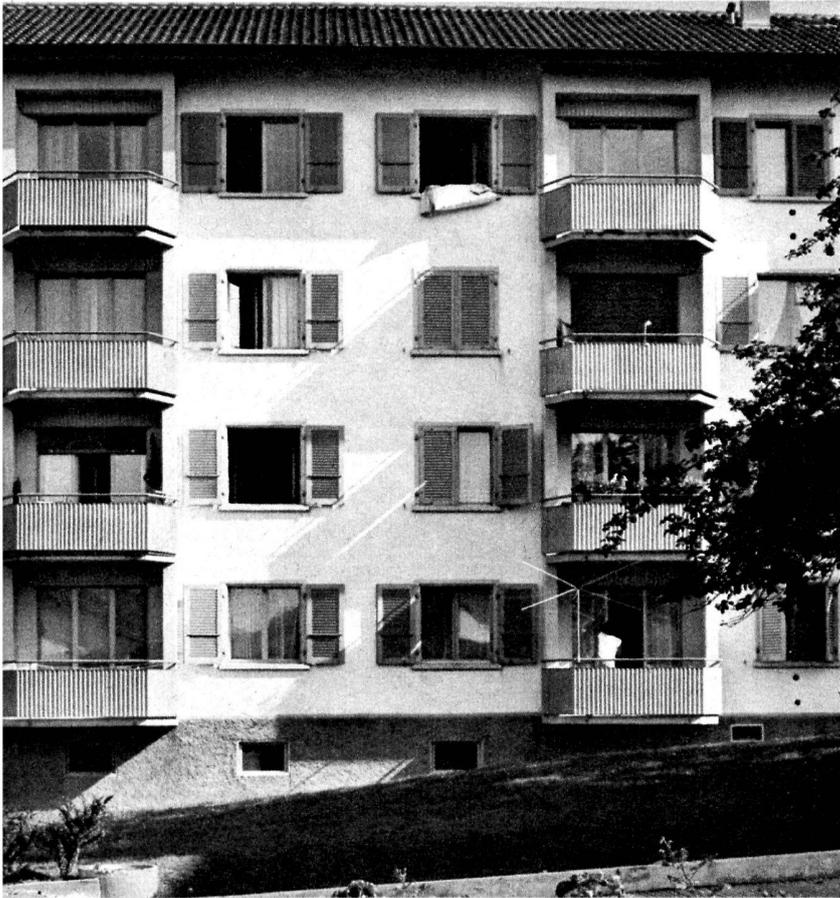
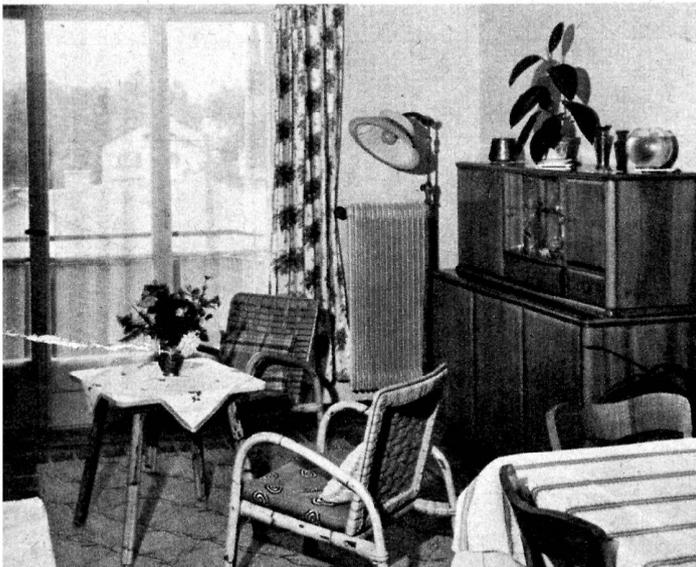
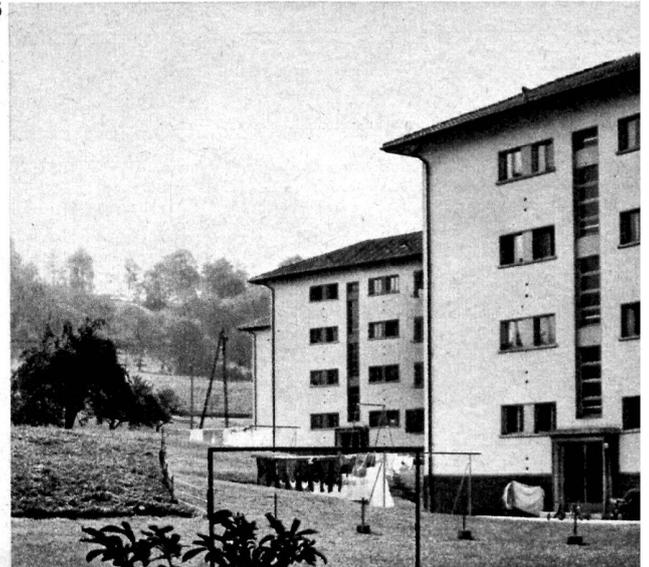
Un certain malaise se dégage des façades; il est dû au conflit entre la saillie du toit et celle, inutilement compliquée, des balcons; c'est le cas trop fréquent d'une architecture dénaturée par une maladroite toiture de type quasi rustique.

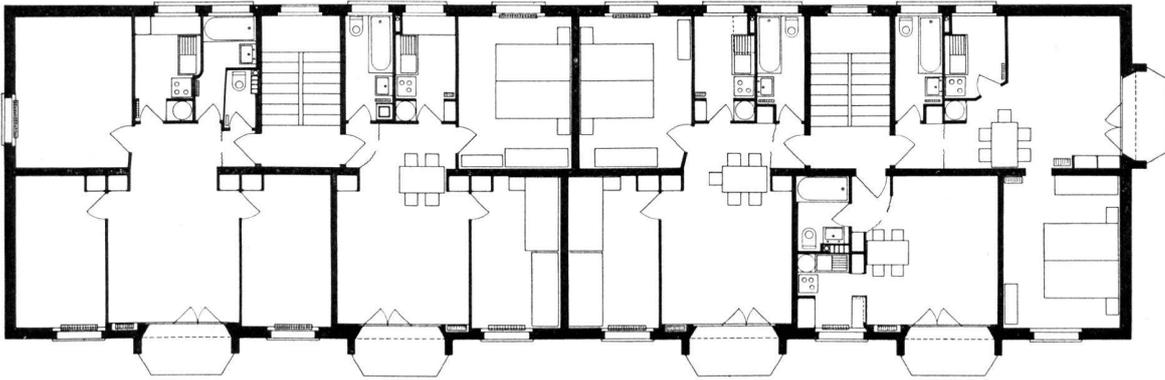
Le plan est intéressant; la partie «jour» constituée de la cuisine et du séjour est conçue de telle façon que la position de la table familiale est en quelque sorte «obligée», la cuisine étant de dimensions volontairement trop restreintes pour y manger en famille. Regrettons cependant que la place imposée pour cela par l'architecte soit terriblement en conflit avec les circulations du logement. Les chambres sont bien conçues: malheureusement, la position de la fenêtre de la chambre en face de l'escalier rend celle-ci impossible à meubler de deux lits.

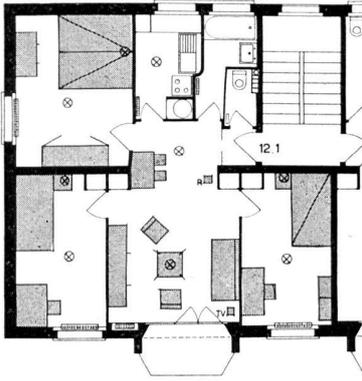
12.1. Peintre en bâtiment. Repas dans le hall; se tiennent dans le séjour (TV). Se plaignent du bruit (escalier et extérieur). Bonnes relations avec tous les locataires. Sortent moins souvent. Chauffage insuffisant. Pas de place pour mettre une table dans la salle de bains. Bien disposé, soleil, aération. Bonne disposition de l'ameublement.

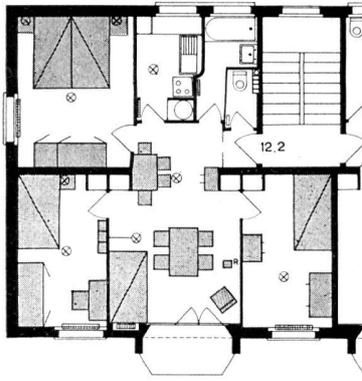
12.2. Manœuvre CFF. Repas dans le hall; se tiennent dans le séjour. Bonnes relations. Chambre des parents difficilement meublable; arbre devant la fenêtre du séjour (rez); cuisine trop petite de même que salle de bains. Ensoleillement, disposition heureuse, chauffage. Bonne disposition des meubles; cet exemple prouve que deux sœurs de 19 et 22 ans ne peuvent pas toujours vivre dans une seule chambre; la famille préfère la solution discutable de faire coucher un garçon dans le séjour...

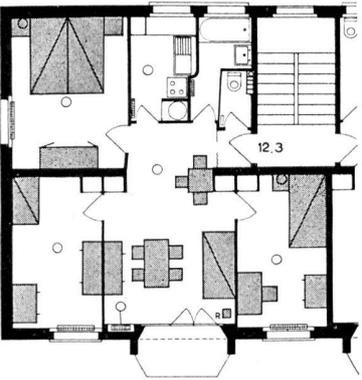
12.3. Employé de bureau. Repas dans le hall; se tiennent dans le séjour. Bonnes relations avec tous les locataires. Chambre des parents, cuisine, salle de bains trop petites; regrettent que le séjour ne soit pas séparé du hall. Chauffage, soleil, tranquillité. Bonnes dispositions de l'ameublement.

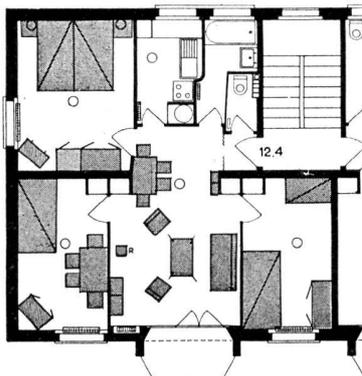
12.4. Appareilleur. A quitté logement trop cher. Quand ils ont des invités, mangent dans la petite chambre. Bonnes relations avec les locataires et gens du quartier. Séjour et cuisine trop petits; séjour communiquant avec le hall. Soleil, chauffage, tranquillité.

Disposition curieuse des meubles dans les deux chambres à coucher; un lit sous une fenêtre dans l'une, une table avec quatre chaises dans l'autre...

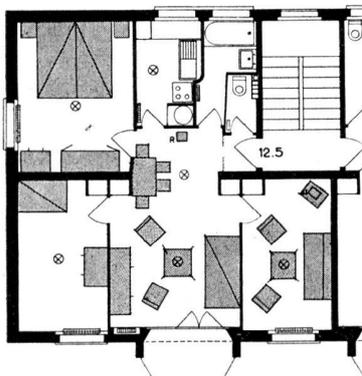
12.5. Employé CFF. Repas dans le hall; se tiennent dans le séjour, sauf pour voir la TV (petite chambre). Bonnes relations avec tout le monde. Chauffage insuffisant; aimeraient cuisine plus grande; salle de bains pas assez confortable pour le bébé. Prises mal placées, bruit de l'étage supérieur. Soleil, espace.

Cette famille a disposé d'une des chambres à coucher pour en faire un salon inutile. Sans doute, lorsque la famille aura grandi, cette pièce trouvera-t-elle sa vraie destination.

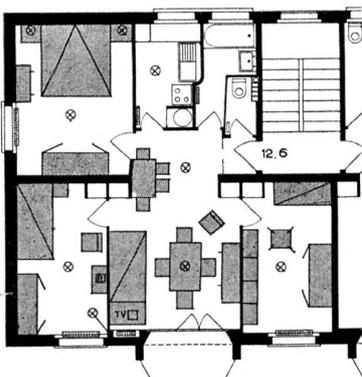
12.6. Magasinier. A dû quitter immeuble vendu. Se tiennent dans le séjour (TV) et y reçoivent leurs invités. Bonnes relations avec tout le monde. Chauffage insuffisant. Cuisine trop petite. Humidité dans la salle de bains. Bien disposé, soleil, tranquillité.

Disposition normale du mobilier, si ce n'est l'encombrement du séjour.
