# Der Wiederaufbau von Rothenburg o. d. Tauber (Franken)

## *Der Wiederaufbau von Rothenburg o. d. Tauber (Franken)*

*Von J. M. Ritz, Direktor a. D. des Bayerischen Amtes für Denkmalpflege, München*

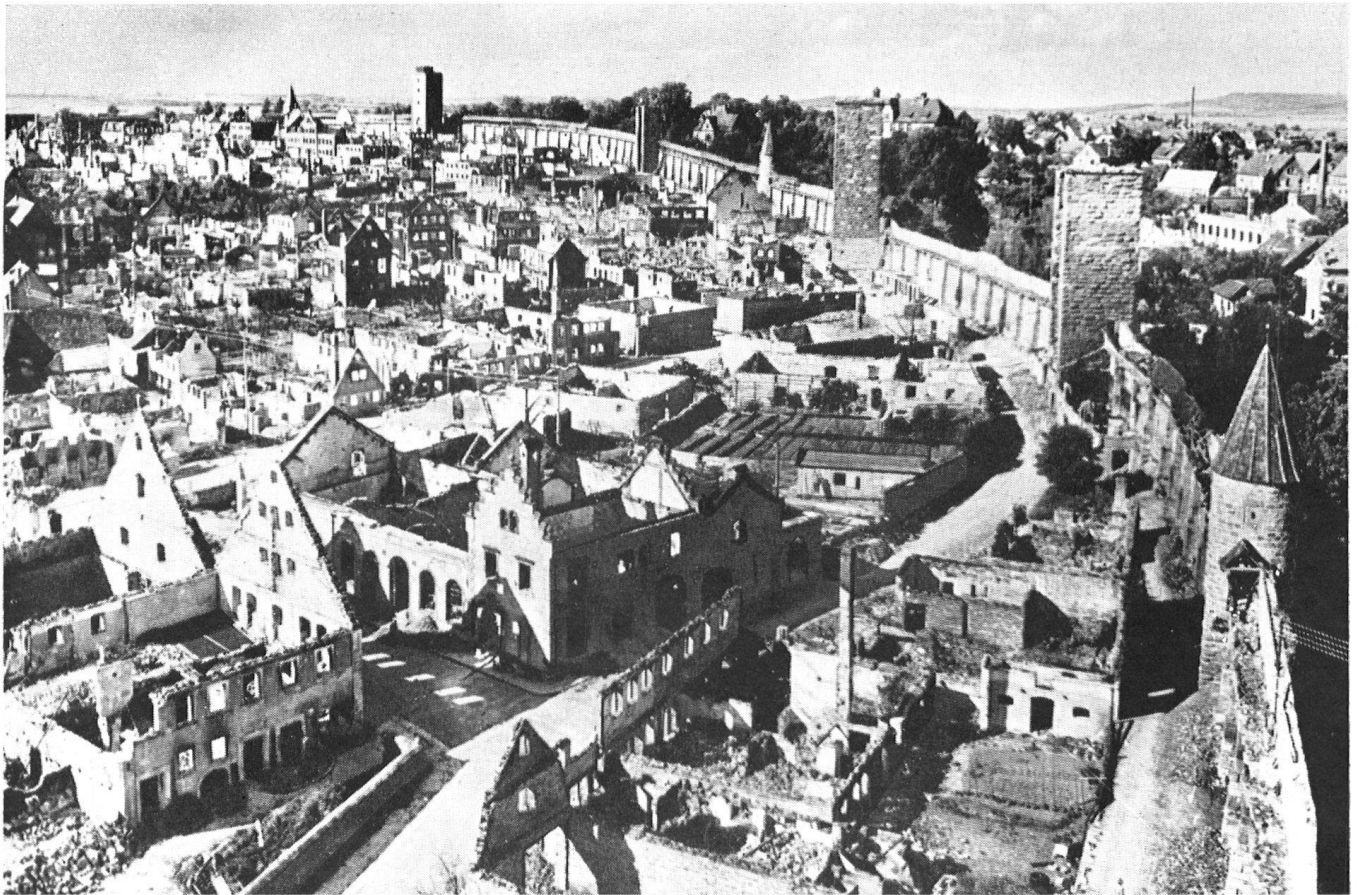
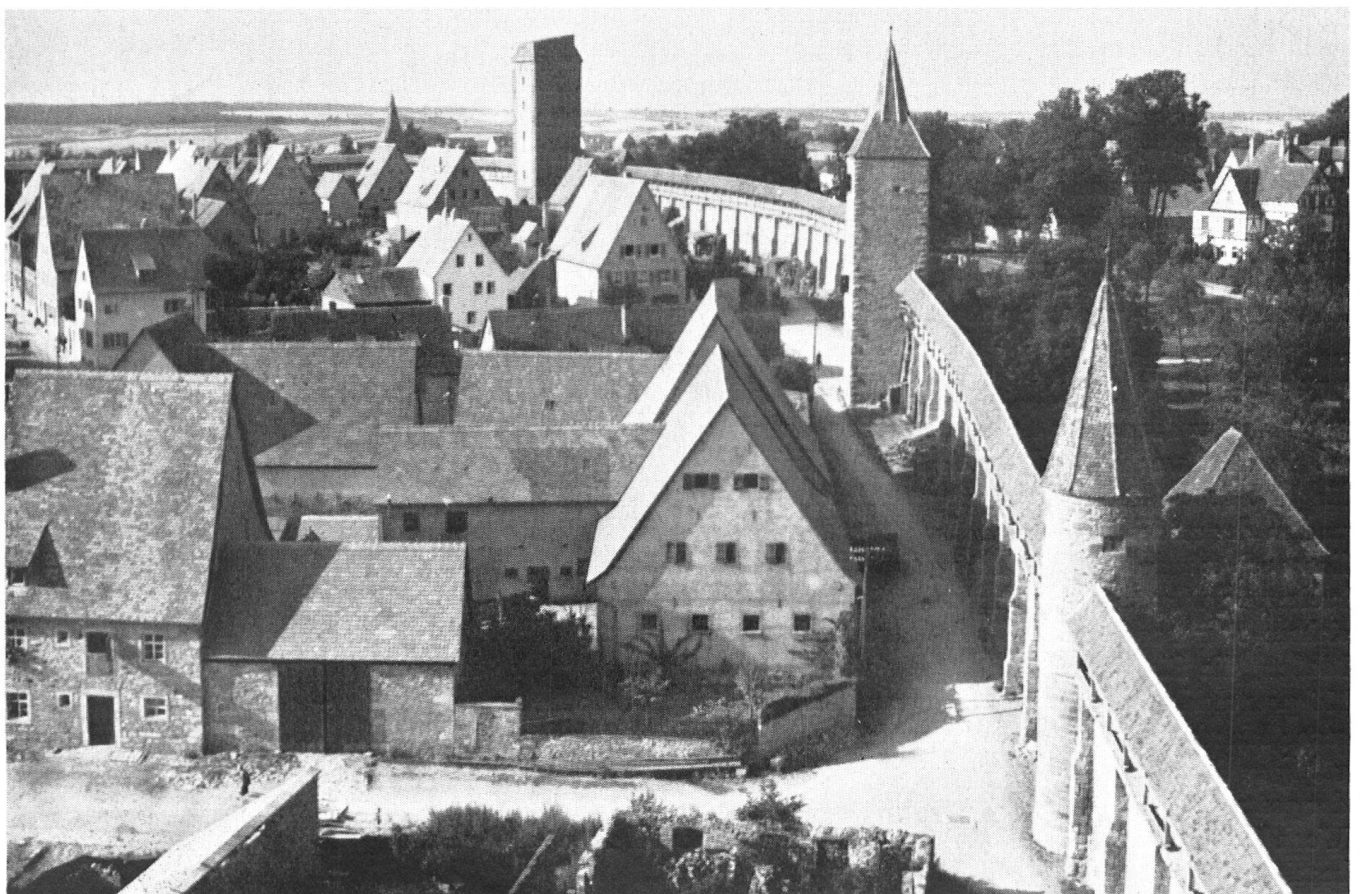
Seite 94, oben:  
Der am meisten heimge-  
suchte Stadtteil von Ro-  
thenburg. (Aufnahme nach  
Kriegsende.)

Unten:  
Ausschnitt desselben Stadt-  
teiles nach dem Wieder-  
aufbau. Die Mauern und  
Türme erhielten ihre ur-  
sprüngliche Gestalt wie-  
der. Bei den schlichten  
Bürgerbauten verzichtete  
man auf historisch getreue  
Kopien; man schaffte  
Licht und Raum, hielt sich  
aber an die in den unzer-  
störten Stadtteilen  
üblichen Maßstäbe und  
Formen (siehe Text).

Die große Masse der Bauten der völlig zerstörten Quartiere waren Bürgerhäuser. Hier konnte und wollte die Denkmalpflege keine sklavische Wiederherstellung verlangen. Mit dem Wiederaufbau mußte ja eine Altstadtanierung durchgeführt werden. Neuzeitliche Bewohnbarkeit mit genügend Luft und Licht und gepflegtem Hofraum war eine selbstverständliche Forderung. Das bedurfte der Kunst des Grundrisses und einer wohlüberlegten Ziehung der rückwärtigen Bebauungslinien. Die vorderen Straßenfronten durften dagegen in ihrem Verlauf nicht geändert werden. Auf ihrem Gefüge, auf dem Grundriß der Stadt ruhen ja wichtigste historische und künstlerische Werte. Begradigung und Erweiterung der Straßen hätte diesen Räumen nur Leben und Bewegung genommen, ohne den Zirkulationsmöglichkeiten im ganzen viel zu nützen und zur Lösung des Verkehrsproblems wesentlich beizutragen. Dem letzteren wird ja am besten gedient, wenn man den Kraftverkehr so weit wie möglich aus dem Stadttinnern fernhält. Von den Hauskörpern wurde verlangt, daß sie sich nach Maß, Dachneigung, Wandgliederung und Werkgerechtigkeit dem Charakter der Stadt einfügen, und daß den Schaufenstern eine gewisse Umfangsbeschränkung auferlegt wird. Dabei wurde natürlich keinerlei Wert auf funktionslose, alte Motive gelegt. Selbst die Wiederholung des Fachwerks hielt die Denkmalpflege im allgemeinen nicht für notwendig, da dasselbe werkgerecht herzustellen, höhere Geldopfer gefordert und handwerkliche Schwierigkeiten bedeutet hätte. Bei solcher Einstellung konnten auch manche Bausünden früherer Zeit verbessert werden. Der Gesamterfolg ist bemerkenswert.

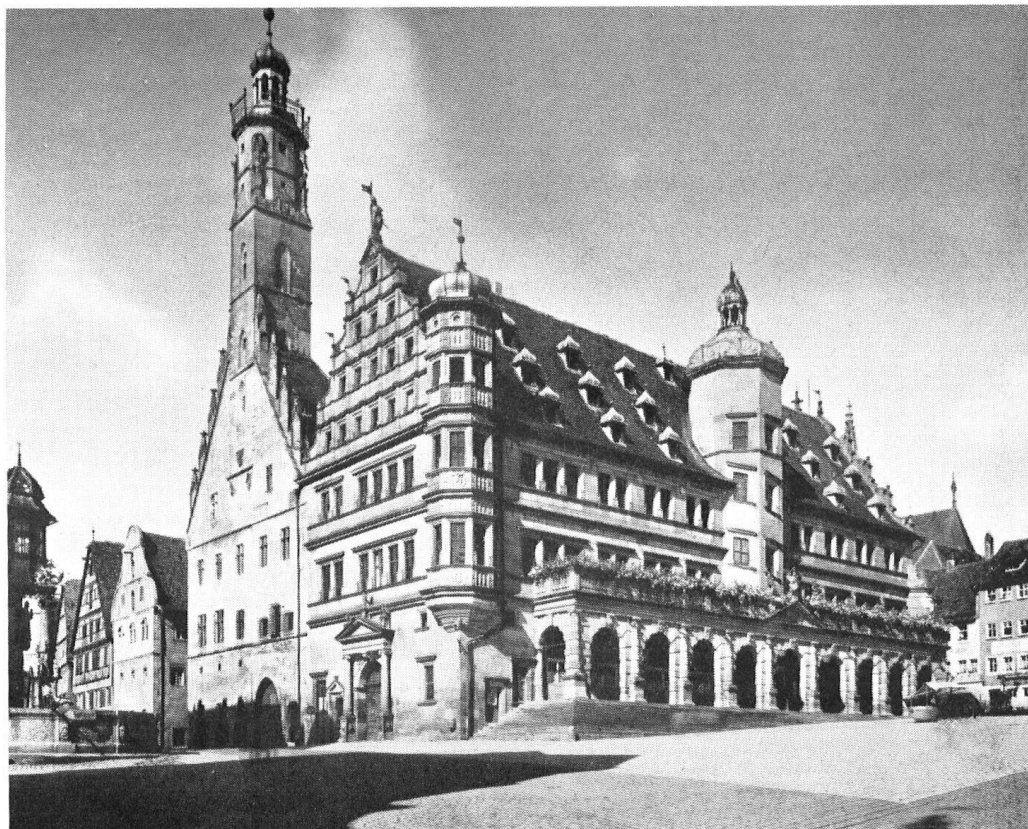
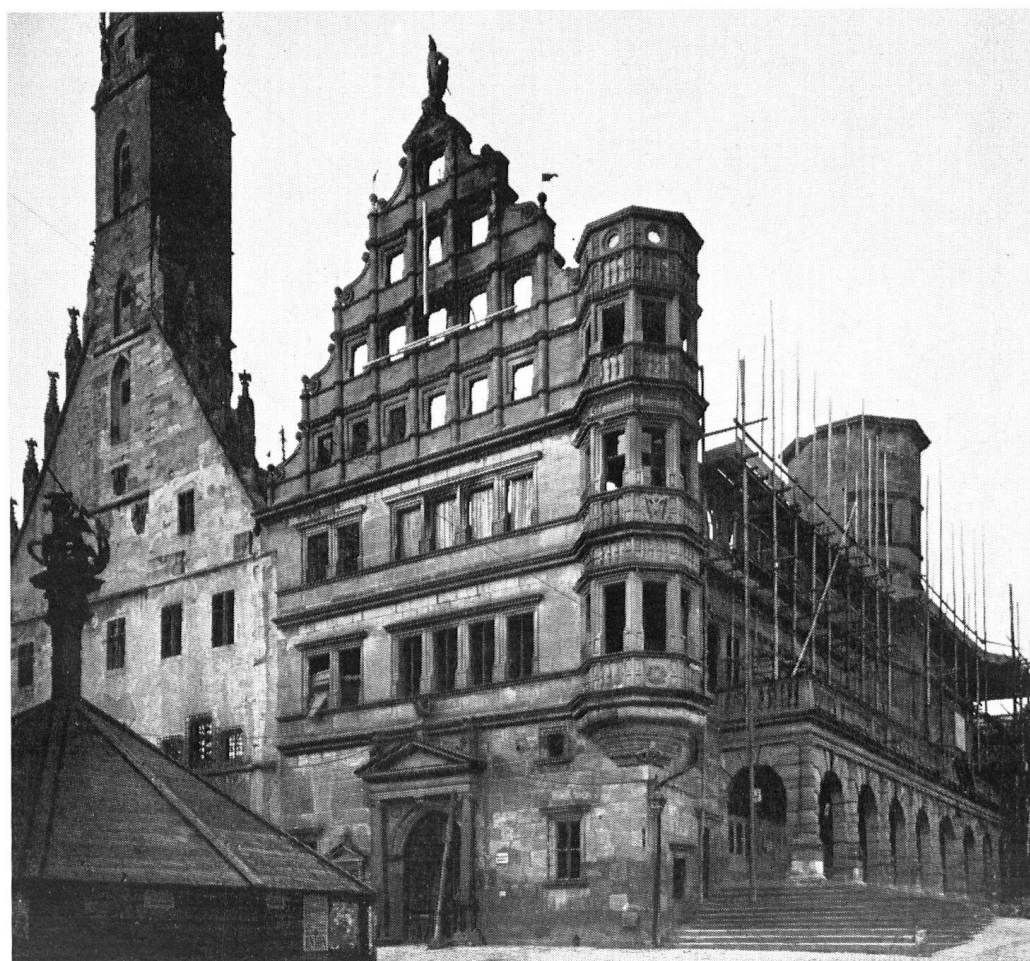
*Das ehrwürdige Rathaus  
von Rothenburg, ein  
prachtvoller fränkischer  
Renaissancebau vor der  
Zerstörung.*

*Das ausgebrannte Rat-  
haus.*

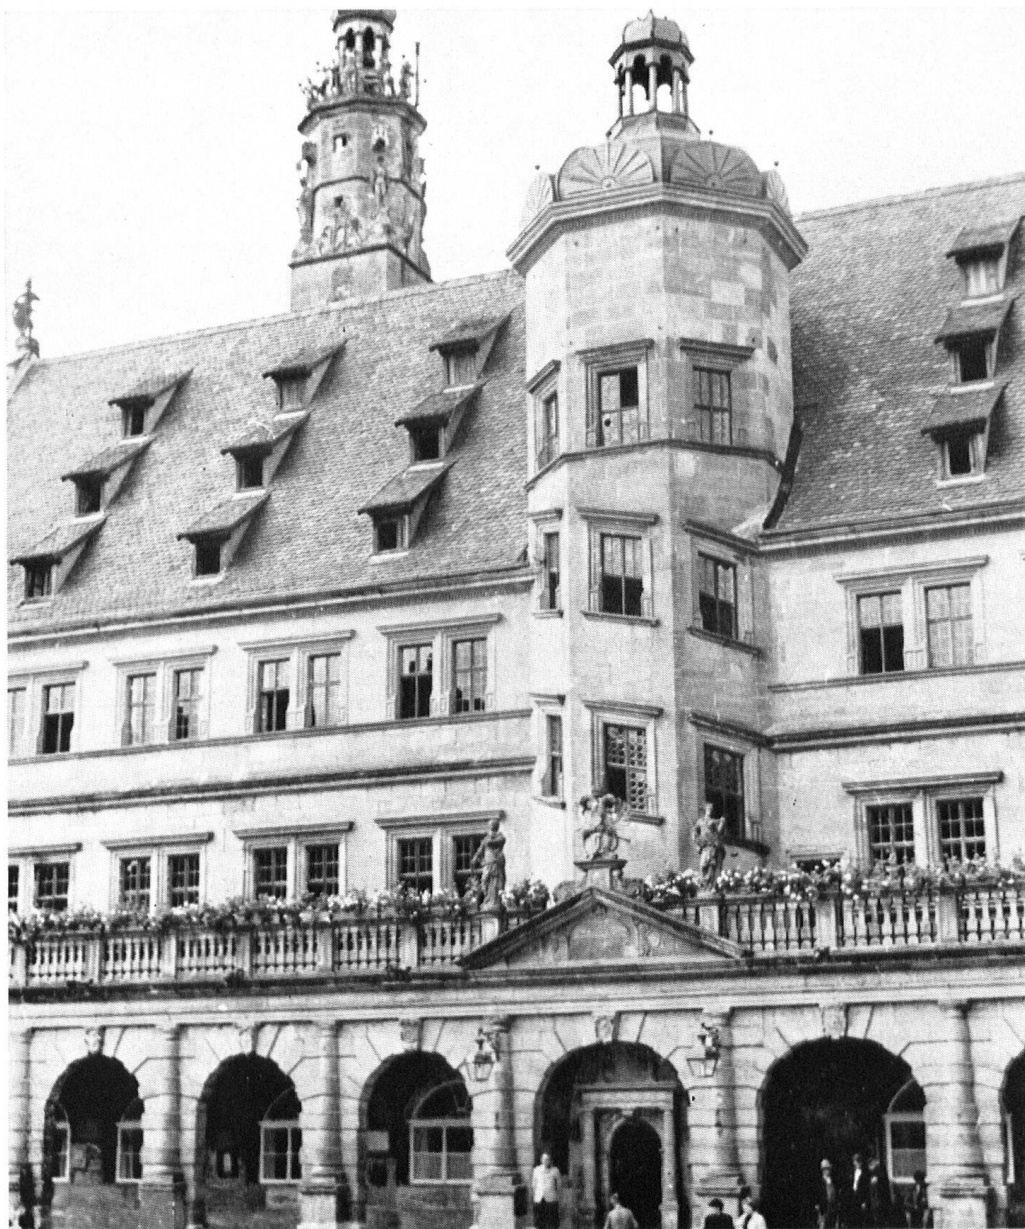
*Teilbild des wieder-  
erstandenen Rathauses.  
Da alle architektonisch  
wichtigen Teile erhalten  
blieben, war es möglich,  
das Baudenkmal wieder so  
instand zu stellen, wie es  
ehedem gewesen ist.*

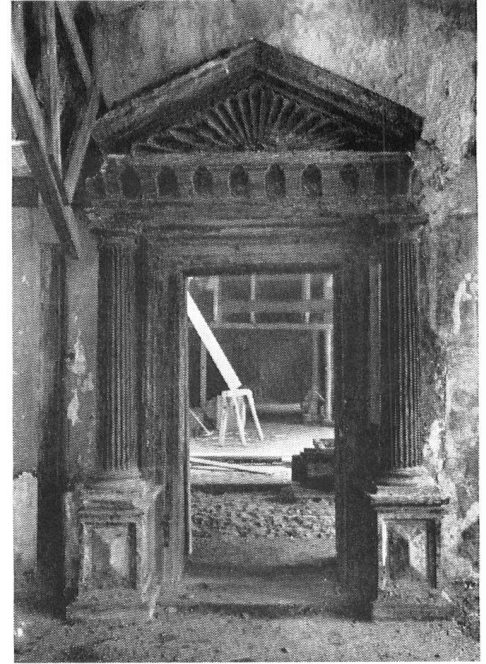
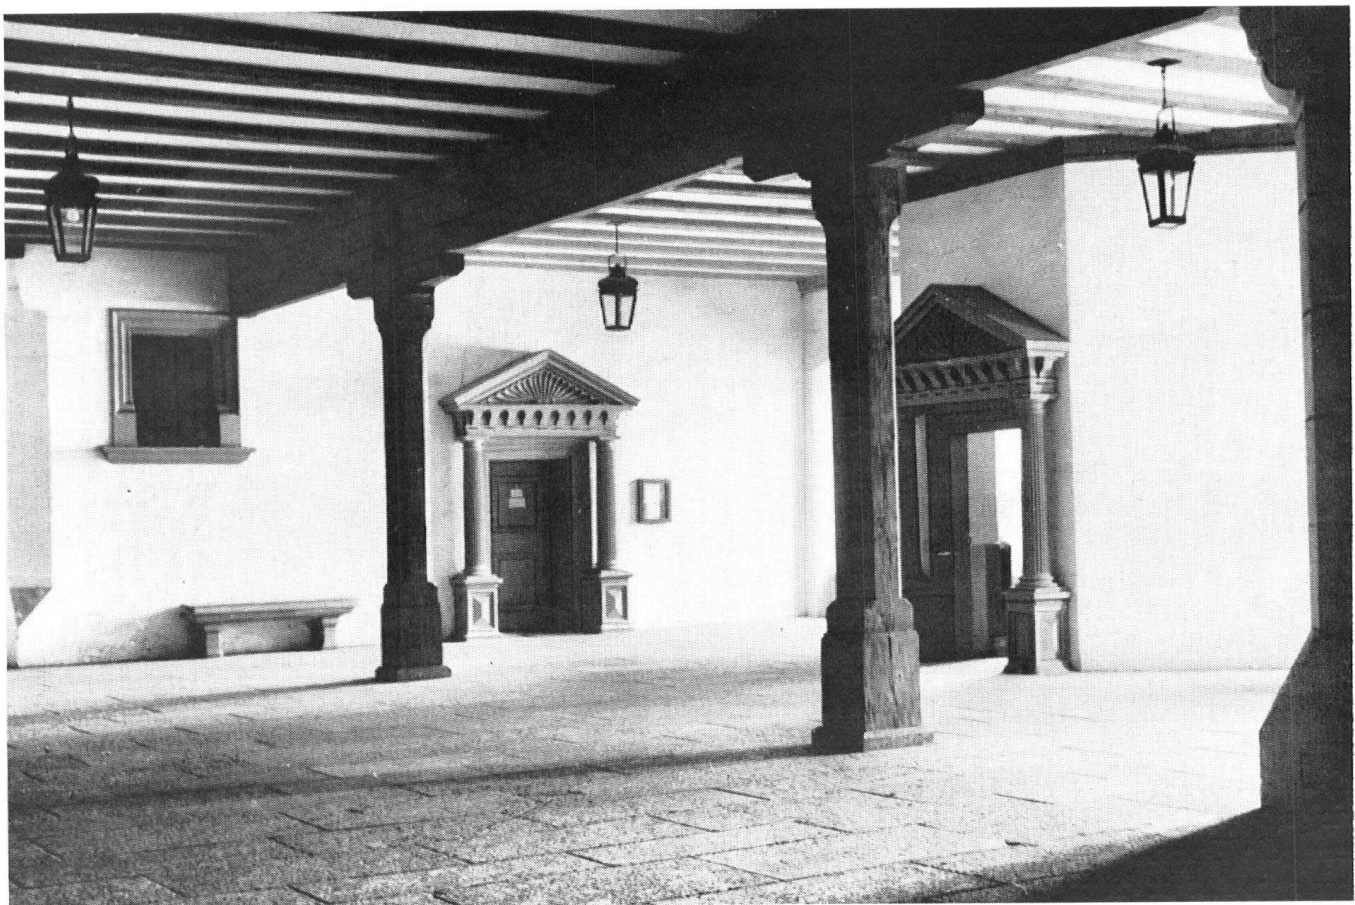
*Auch im Innern war das Rathaus von Rothenburg berühmt durch seinen reichen Ausbau, seine Decken, sein Getäfer usw. (Bild oben links). Der Brand hatte fast alle Holzteile zerstört (Bild oben rechts). Die Erstellung von Kopien, wie sie z. B. im Goethehaus in Frankfurt gemacht wurden, hätte ungeheure Summen verschlungen. Man entschloß sich daher zu einer schlichteren, doch in derselben Werkgesinnung durchgeführten Erneuerung (Bild unten als Beispiel).*

nalem Zustand, daß es nach der Überzeugung der Denkmalpflege nicht angängig gewesen wäre, den letzten historischen Zustand vor der Zerstörung wortgetreu wiederherzustellen. Die großen Dielen des ersten und zweiten Obergeschosses wurden in mehr zeitloser, doch landschaftsgebundener und handwerklich einwandfreier Form gestaltet. Wir glauben, daß das wohl gelungen sei. Die neue Erscheinung wirkt als zum alten Bestand zugehörig und bedient sich doch keiner toten, schwer wiederholbaren Formen.

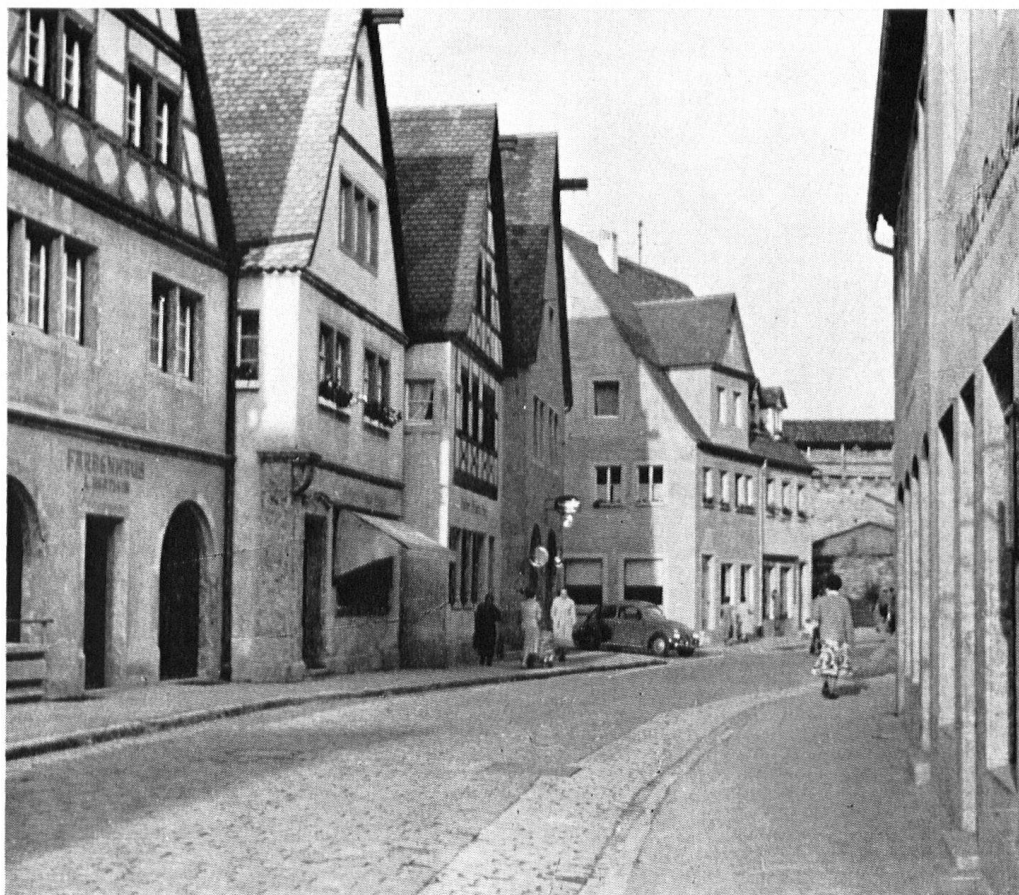
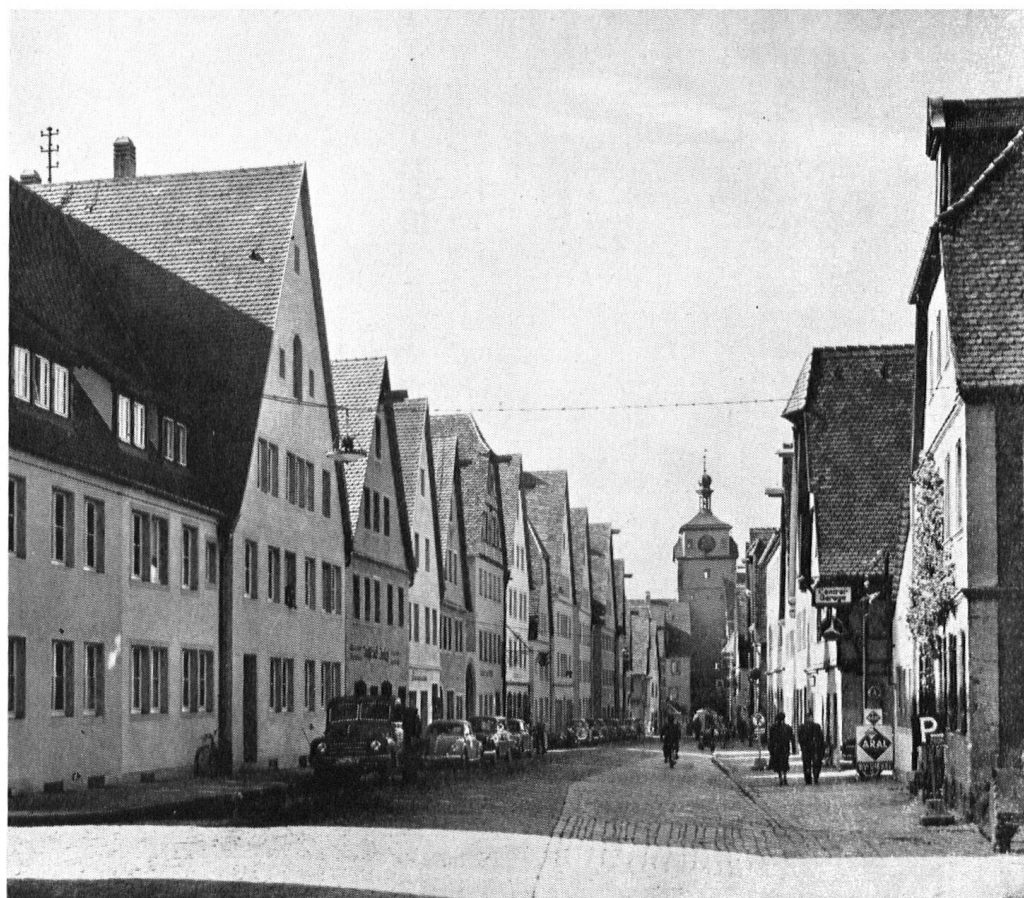
Beispiele des Wiederaufbaues zweier völlig zerstörter Straßenzüge. Was wir oben sagten, gilt auch hier: man verzichtete auf Kopien, hielt sich aber in Maßstab und Form an die in Rothenburg geltenden Bauüberlieferungen. Bei der Rödergasse (oberes Bild) wurde zuerst vorgeschlagen, die Straße aus Verkehrsgründen zu ‚begradigen‘. Die Bevölkerung lehnte das jedoch ab, da sie auf das ihr vertraute Straßenbild nicht verzichten wollte. Mit Recht machte sie geltend, daß in einer historischen Kleinstadt notfalls ‚der Verkehr‘ zu weichen habe und nicht die schön geschwungenen Straßenzüge.

Die wiederaufgebaute Galgengasse.

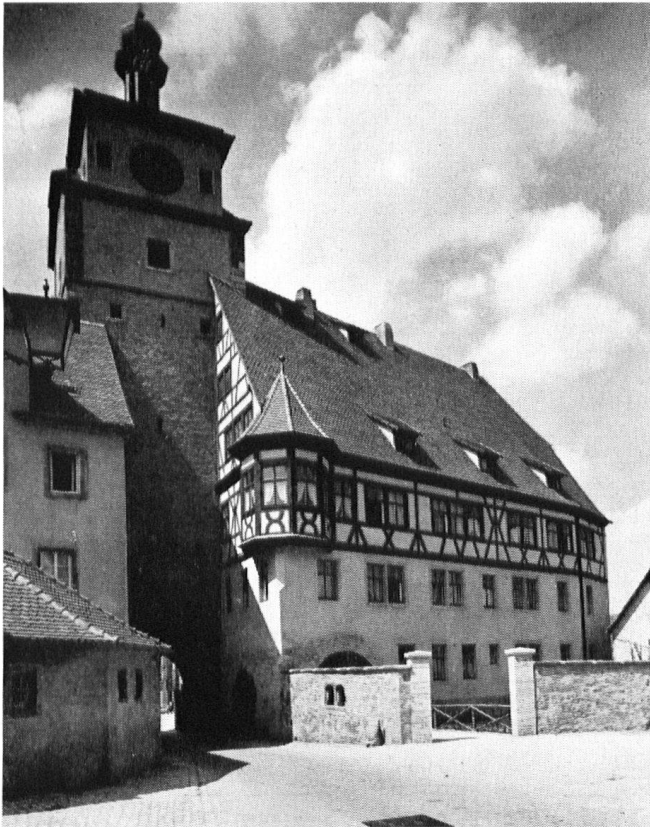
*Das Judentanzhaus und der Weiße Turm nach der Wiederinstandstellung. Hier entschloß man sich weitgehend zu einer Rekonstruktion. Im Inneren jedoch wurden 13 neuezeitliche Kleinwohnungen eingebaut.*

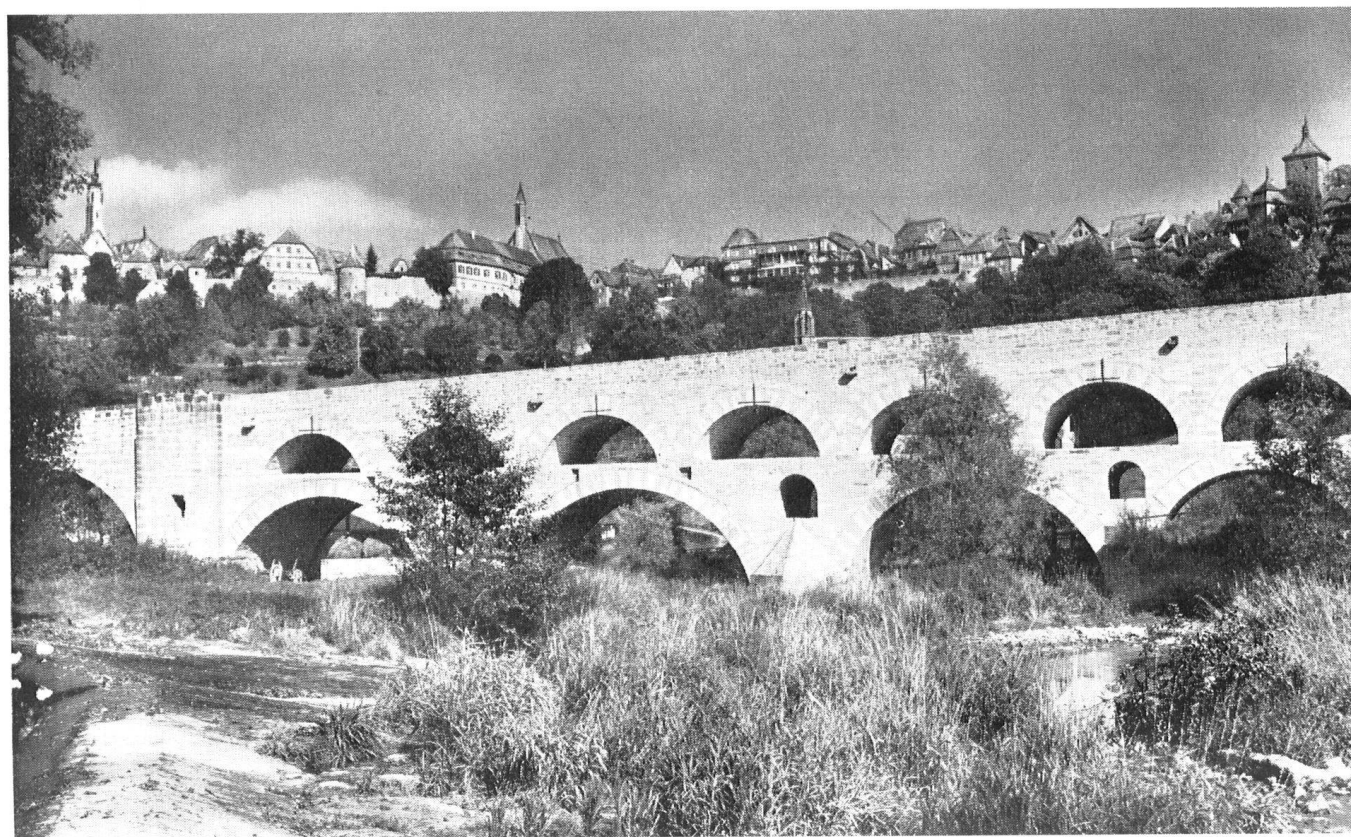
*Ein weiteres Wahrzeichen Rothenburgs war auch die steinerne Doppelbrücke über die Tauber (Bild links oben). Sie wurde in den letzten Kriegstagen von der sich zurückziehenden deutschen Armee in die Luft gesprengt. Um den Wiederaufbau, seine Art und Ausmaß entspannen sich heftige Kämpfe, in welchen die Denkmalpflege mit ihren Forderungen jedoch, wie unser Bild zeigt, größtenteils durchdrang (siehe Text).*

In diesem Sinn ist man allgemein vorgegangen. Bei den Toranlagen ergaben sich zum Teil Fragen anderer Art, die hier zu behandeln zu weit führen würden. Ein Sonderfall war auch die berühmte Doppelbrücke im Süden der Stadt, die einen ganz wesentlichen Bestandteil der dortigen großartigen Ansicht ausmachte und die geradezu die Bedeutung eines Wahrzeichens hatte. Sie war in unsinniger Weise, wie so viele Brücken, in den letzten Kriegswochen vom deutschen Militär gesprengt worden. Der Entschluß zum Wiederaufbau dieses monumentalen und seltenen Bauwerks stand von Anfang an fest; die Durchführung zog sich jedoch länger hin, da die Denkmalpflege die Hauptbedeutung im künstlerischen Wesen und in der städtebaulichen Bedeutung sah, also ihre mittelalterlichen Maße möglichst unverändert beibehalten wollte, die Verkehrsbehörden aber eine starke Verbreiterung wünschten, wodurch die Gefahr gegeben worden wäre, daß die Durchsichten röhrenartig wirkten. Es kam schließlich zu einem Kompromiß und zu Maßen, die für beide Teile tragbar waren. Beim Aufbau wurden im Kern des Körpers moderne Techniken angewandt, die Oberfläche jedoch wurde von erfahrenen Handwerkern unter Überwachung durch die Denkmalpflegeorgane muster- gültig in Stein aufgemauert, ohne daß eine Manier festzustellen ist; dazu wurde der gesamten Brücke eine Bewegung verliehen, die keinerlei Starrheit zuläßt. Das Werk kann trotz des Kompromisses als ein bedeutender Erfolg der Denkmalpflege bezeichnet werden.

Sehr schwierig war die Doppelbrücke zu finanzieren, zumal die Verkehrsfordernngen von der Denkmalpflege nicht in vollem Umfang anerkannt wurden. Es gereicht der Stadt Rothenburg und ihren Bürgern wahrhaft zur Ehre, daß sie die denkmalpflegerisch geschichtliche Bedeutung dieses Monuments so hoch stellten und dafür große Opfer brachten. Der Gesamtaufwand betrug 930 411.– DM. Dazu gab der Bund 35 000.– DM verlorenen Zuschuß und weitere 15 000.– DM werden aus gleicher Quelle erwartet. Der Bayerische Staat leistete aus dem Finanzausgleich zwischen Staat und Gemeinde einen verlorenen Zuschuß von 170 000.– DM, aus den Mitteln des Landesamtes für Denkmalpflege einen verlorenen Zuschuß von 100 000.– DM und aus dem Fonds: Grundförderung der wertschaffenden Arbeitslosenfürsorge 40 025.– DM. Der Bezirk Mittelfranken gab seinerseits einen verlorenen Zuschuß von 22 000.– DM. Einzelspenden betrugen 1396.– DM. Die Stadt selbst nahm eine Schuld von 227 900.– DM auf und verwandte noch Barmittel in der Höhe von 139 090.– DM.
