# La reconstruction de Rothenbourg sur la Tauber (Franconie)

## *La reconstruction de Rothenbourg sur la Tauber (Franconie)*

*par J. M. Ritz, ancien directeur de l'office bavarois pour la protection des monuments historiques, à Munich*

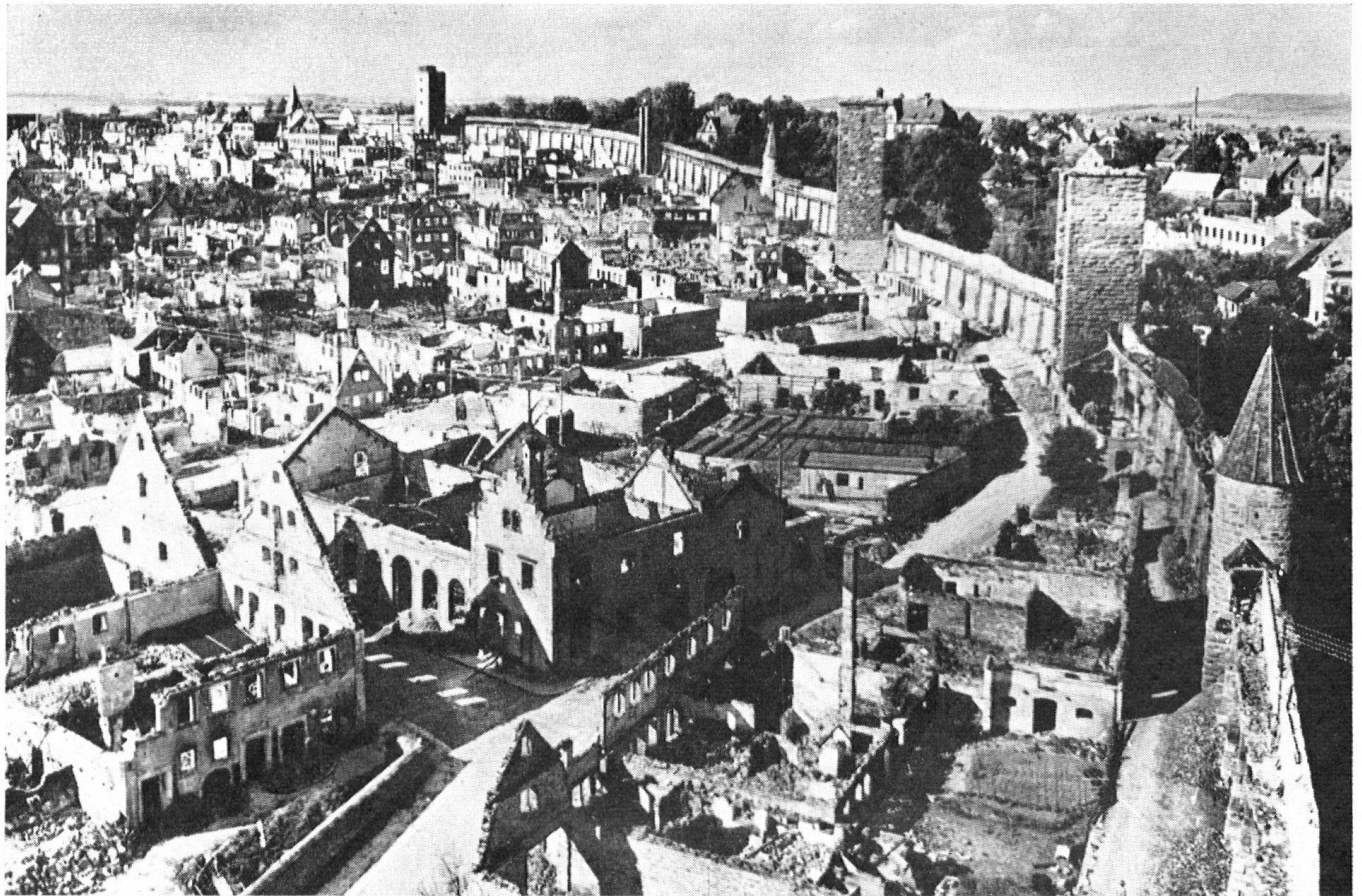
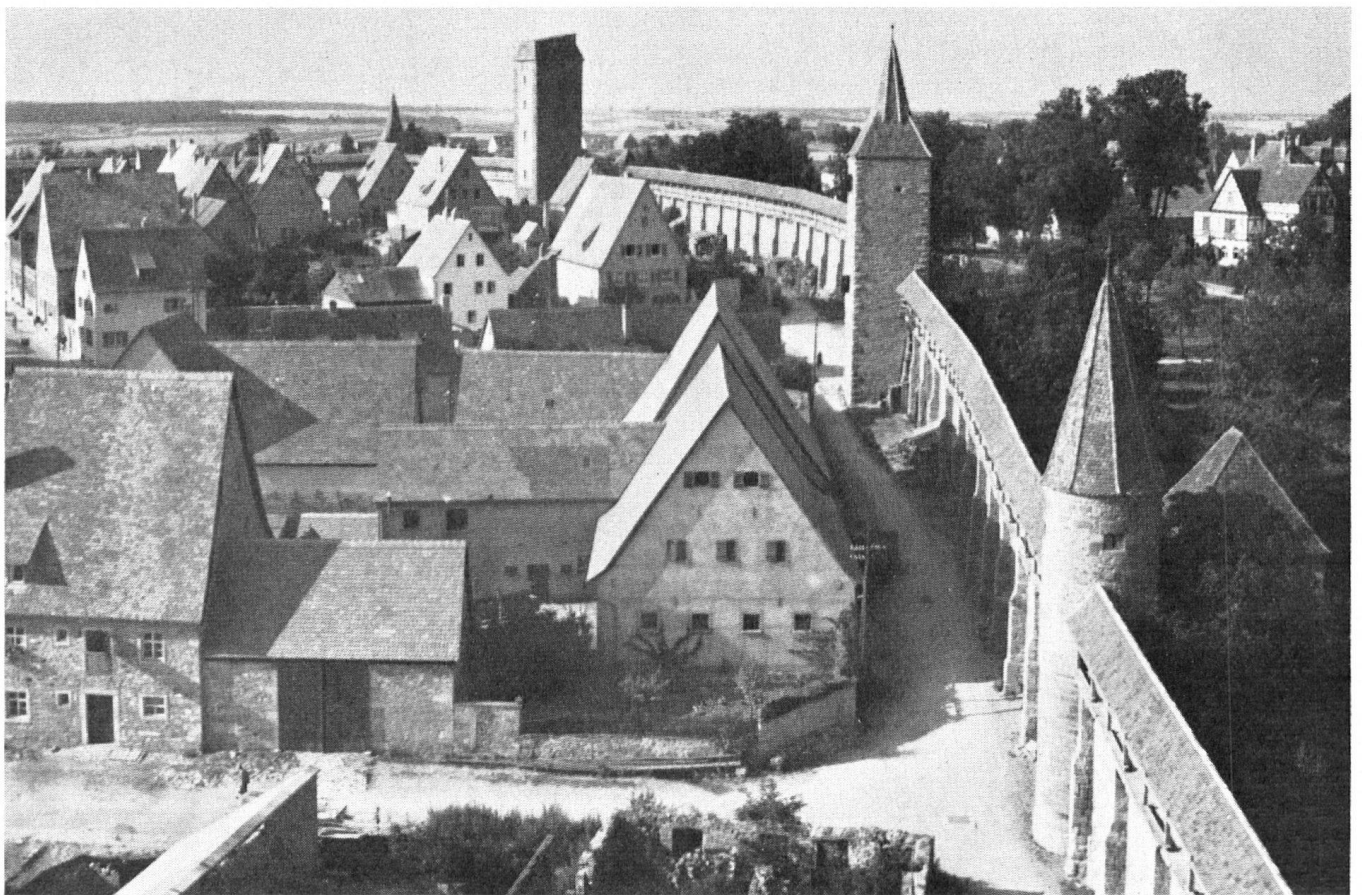
*Page 86, en haut:*

*Cette photographie, prise à la fin de la guerre, montre la zone la plus éprouvée de Rothenbourg.*

*Une partie de cette même zone après la reconstruction. Les murs et les tours ont retrouvé leur aspect premier. Pour les simples maisons, on a renoncé à une exacte reconstruction, mais on a respecté le style et les proportions et l'on a ménagé plus d'espace et de lumière.*

La plupart des édifices des quartiers entièrement rasés étaient des maisons bourgeoises. Là, la commission pour la protection des monuments historiques ne pouvait ni ne voulait exiger une reconstruction absolument fidèle. Celle-ci devait d'ailleurs s'accompagner d'un assainissement des vieux quartiers. Un habitat moderne, avec de l'air, de la lumière, et des espaces appropriés, s'imposait tout naturellement. Cela demandait un plan, et certaines modifications dans les lignes. La disposition

des rues, en revanche, devait être conservée. La structure de la ville répond à des circonstances historiques et à des considérations artistiques qui ont gardé toute leur valeur. Corriger et élargir les rues n'eût fait que les priver de vie et d'animation, sans améliorer sensiblement la circulation ni vraiment résoudre le problème du trafic. A cet égard, il est toujours préférable de détourner la grande circulation loin du centre. Pour les immeubles, on exigea qu'ils fussent conformes au caractère de la ville, aussi bien par leurs proportions que par la disposition de leurs façades, l'inclinaison de leurs toits, les matériaux utilisés, et les dimensions de leurs fenêtres. Cela en laissant naturellement de côté les fioritures inutiles, à l'ancienne mode. On renonça de même à l'emploi des matériaux originels, qui eussent coûté trop cher et suscité de difficiles problèmes de main-d'œuvre. Cette reconstruction permit aussi de réparer certaines erreurs du passé. Dans l'ensemble, la réussite est remarquable.

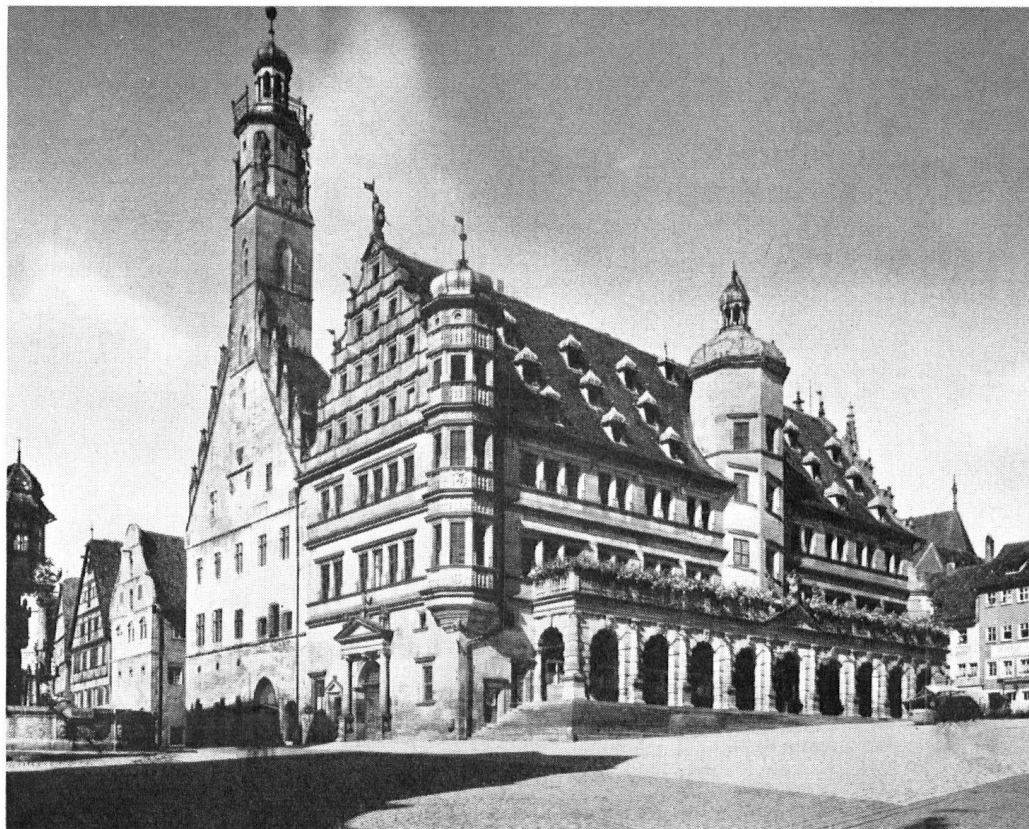
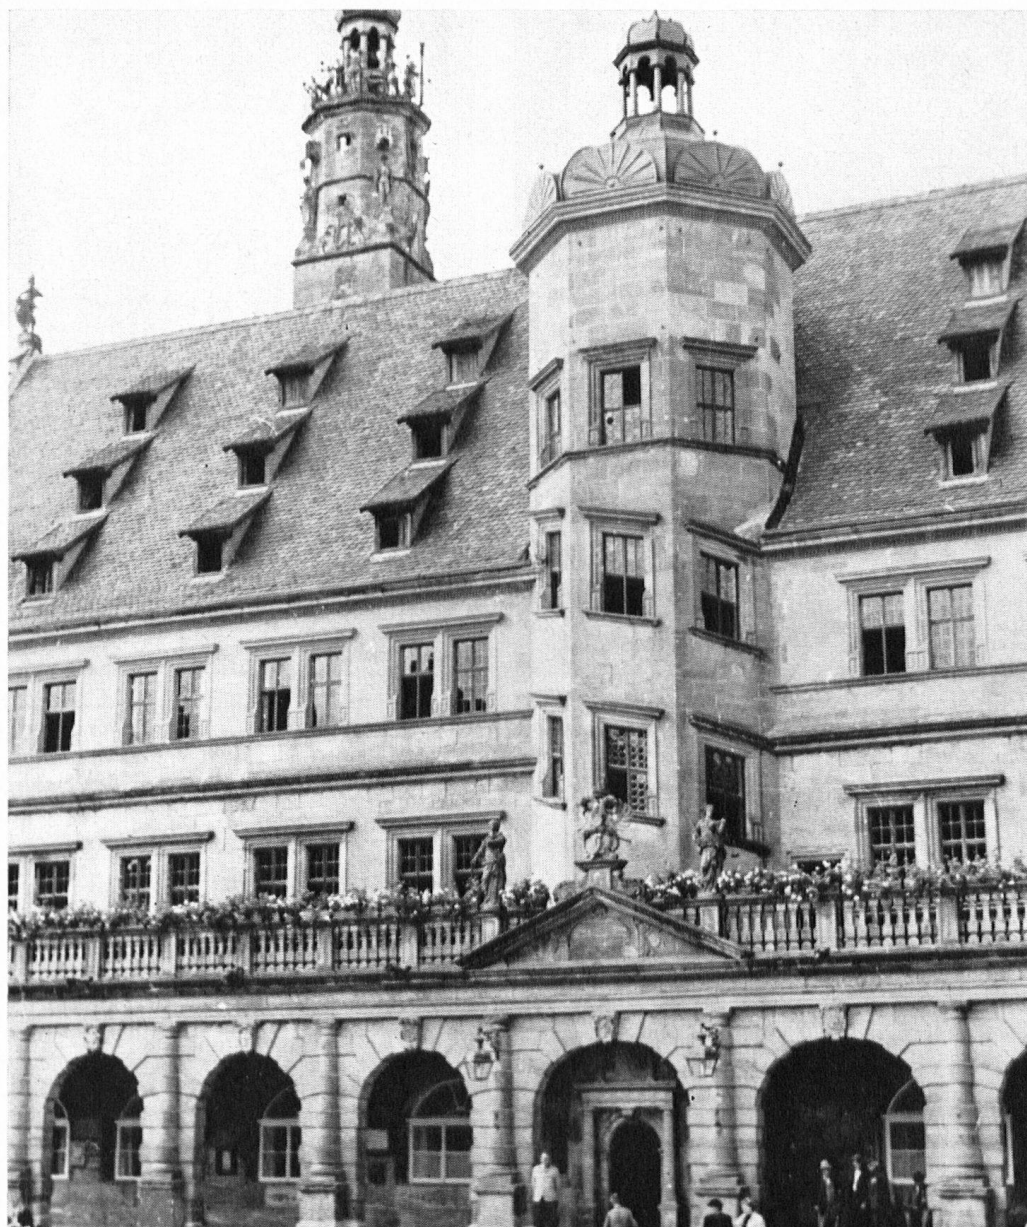
*L'hôtel de ville de Rothen-  
bourg, prestigieux monu-  
ment Renaissance, avant  
sa destruction.*

*Après l'incendie.*

*Les principales parties architecturales ayant échappé au sinistre, l'édifice a pu être fidèlement reconstitué.*

A considérer les choses froidement, on devait admettre que, du seul point de vue artistique, une reconstruction était possible, qui rendît à Rothenbourg son unité et le visage qu'il avait gardé, presque sans changement, depuis le XVII<sup>e</sup> siècle. Les vestiges des monuments cités, qui avaient moins pâti de l'explosion que de l'incendie, étaient encore assez importants pour pouvoir retrouver leur aspect historique, extérieurement surtout, et cela même si l'on s'inspirait des principes les plus exigeants de la protection des monuments; une restauration s'imposait donc. Voici comment on a procédé pour l'hôtel de ville, les maisons bourgeoises et la place du Marché, et les portes d'enceinte. C'était avant tout une question de savoir-faire des ouvriers et de fidélité historique. L'intérieur de l'hôtel de ville, dans sa partie Renaissance (la partie gothique était intacte) était à tel point endommagé qu'il n'aurait pas été possible – ce fut la conviction de la commission pour la protection des monuments historiques – de le remettre en l'état où il se trouvait au moment du bombardement. Les grands vestibules du premier et du second étages furent refaits dans un style

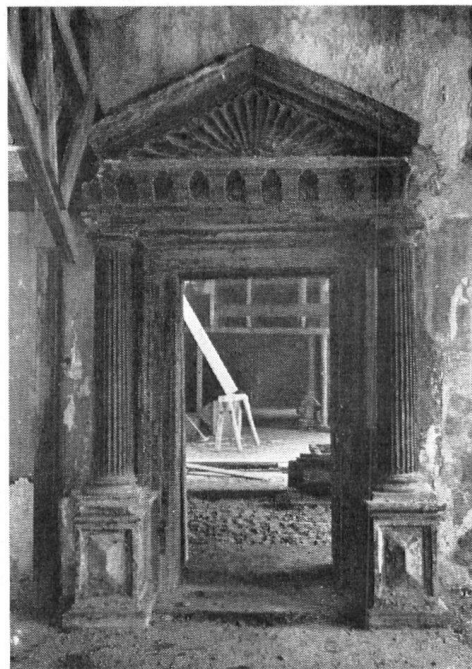
*L'intérieur somptueux et finement ouvragé de l'hôtel de ville de Rothenbourg contribuait aussi à sa célébrité. L'incendie en détruisit presque toutes les boiseries. Une reconstitution exacte – à l'exemple de ce qui a été fait à Francfort pour la maison de Goethe – eût coûté des sommes énormes; aussi s'en est-on tenu à une restauration simple, mais en harmonie avec l'ensemble.*

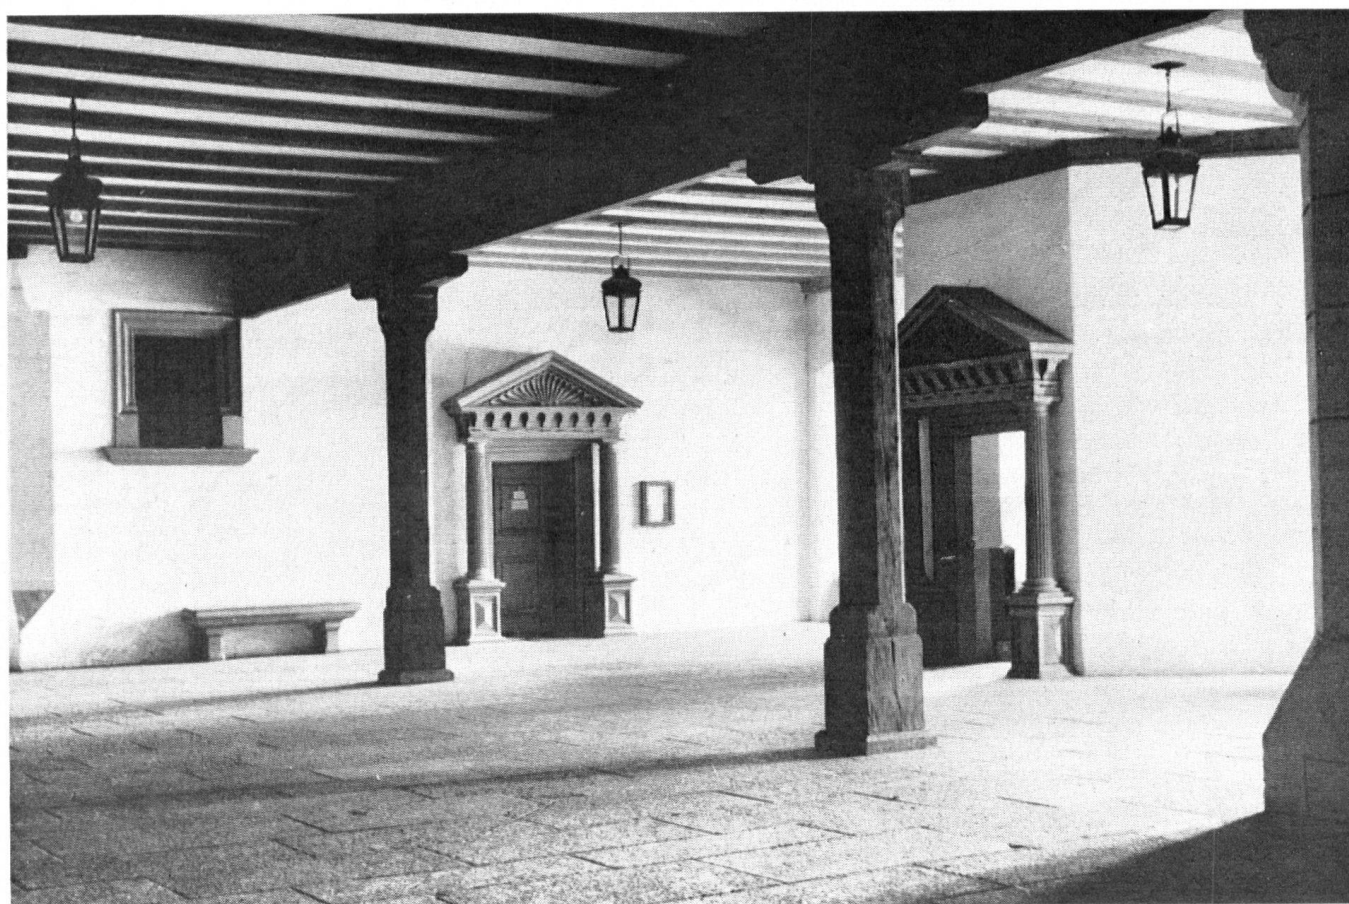
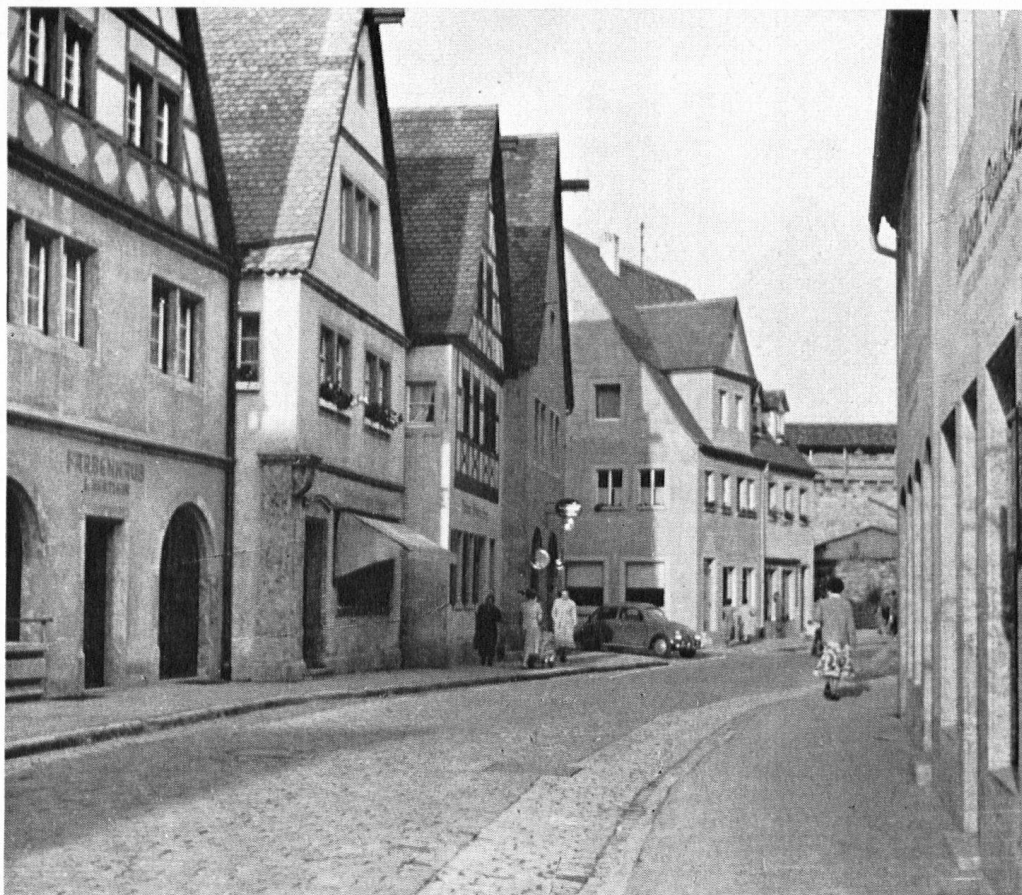
*Exemples de reconstruction de deux rues entièrement démolies. Ici encore on a renoncé à copier l'ancien, tout en s'inspirant des proportions et du style traditionnels. La « Rödergasse » (photo du haut), d'abord menacée d'une correction, a finalement gardé son visage authentique, la population ayant estimé très justement que le grand trafic, dans une vieille ville, doit être détourné du centre et que le tracé des rues anciennes doit être respecté.*

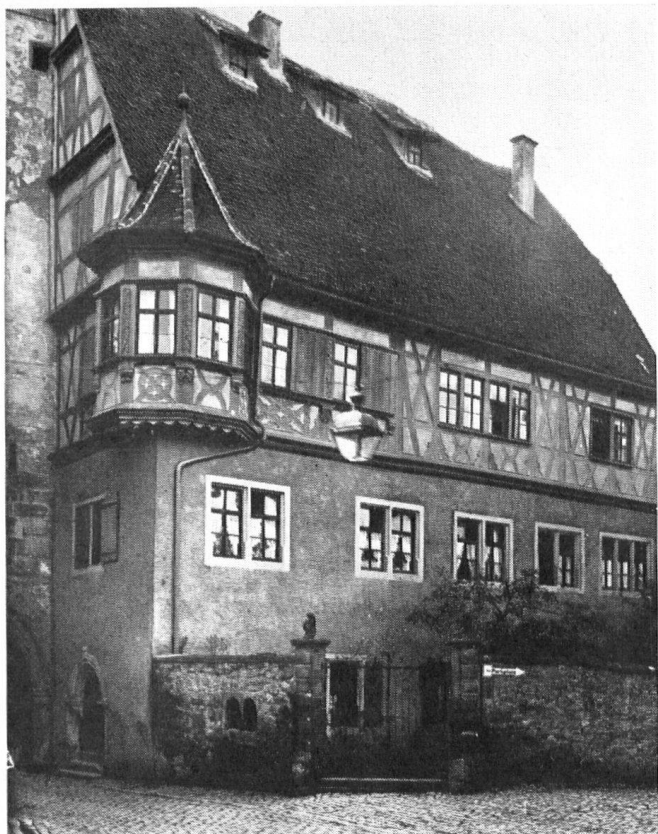
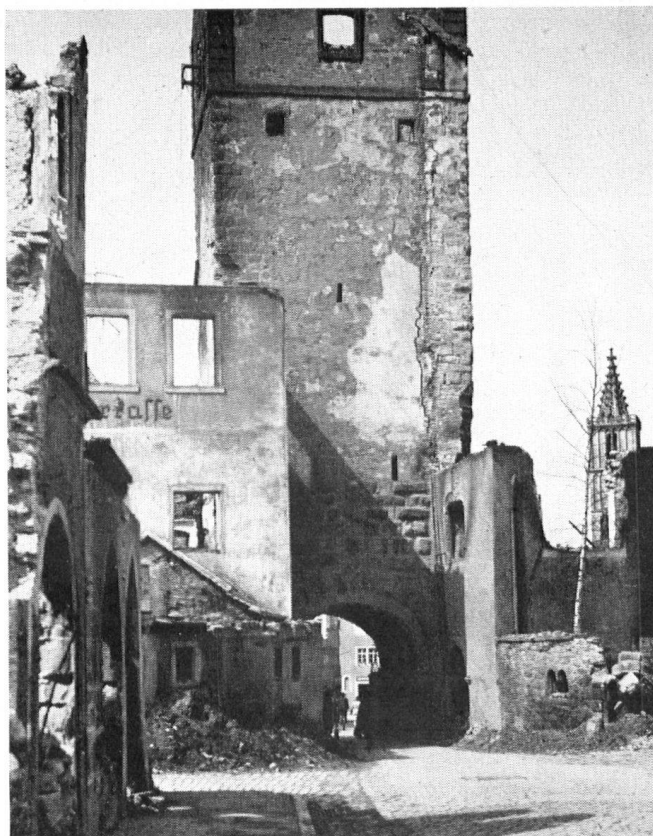
*Le « Judentanzhaus », appuyé à la tour Blanche, comptait parmi les édifices historiques les plus intéressants de Rothenbourg. Il fut presque complètement détruit. De la façade à encorbellement, il ne resta que quelques ruines; de celle qui tournait le dos à la tour, un pan de mur et son pignon.*

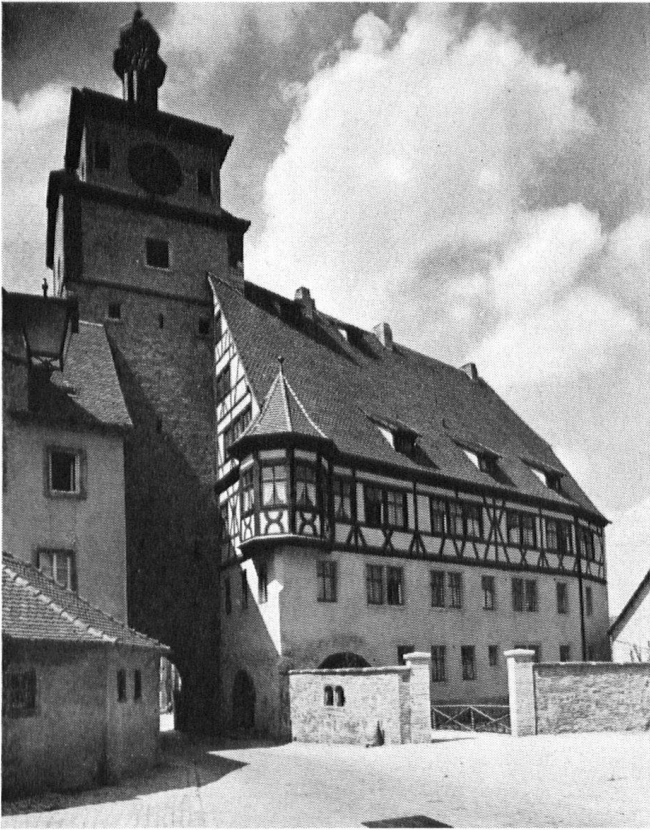
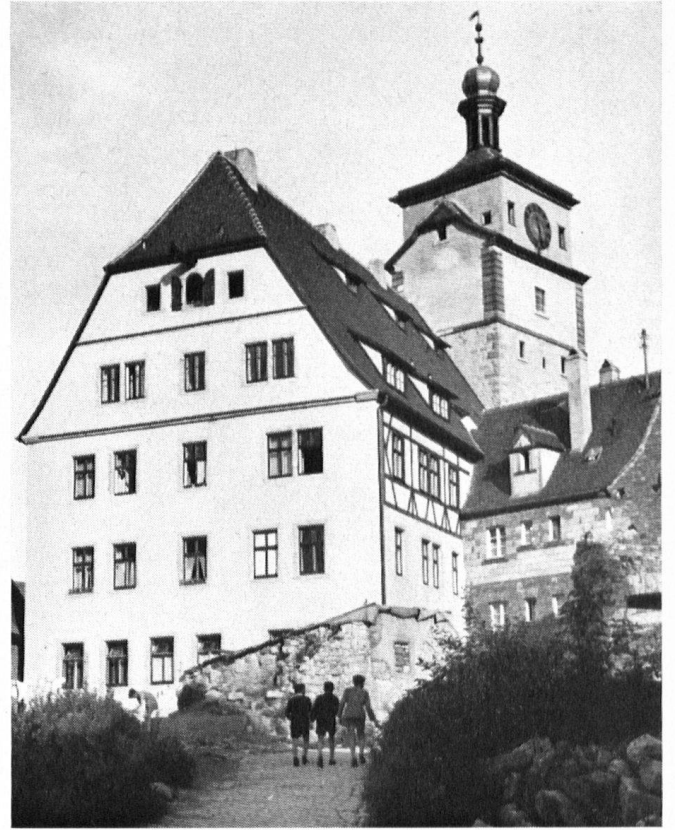
*Ce monument a été reconstruit, extérieurement, à peu près tel qu'il était. L'intérieur, en revanche, contient maintenant treize logements au lieu de trois.*

que conforme aux canons de la protection des monuments. On lui conserva sa destination, mais – on s'en rendra compte d'après nos photographies – sans reconstituer exactement l'état antérieur. Ce qui permit d'y aménager treize appartements au lieu de trois. Le coût total de l'opération s'élevait à 237 334 marks, montant qui fut couvert de la manière suivante: fonds d'aide aux chômeurs et d'occasions de travail, 5470 m.; office bavarois pour la protection des monuments historiques, 15 000 m.; hypothèque de premier rang, 77 300 m.; prêt de l'Etat, sur le fonds d'aide à la construction de logements, 96 500 m.; enfin, contribution de la ville sur son budget ordinaire, 43 064 m.
