Der Bauprozess : der benutzte Umbau

Zeitschrift: **Hochparterre : Zeitschrift für Architektur und Design**

Heft [10]: **Ein würdiger Raum : der Umbau der Credit Suisse am Paradeplatz**

Der benutzte Umbau

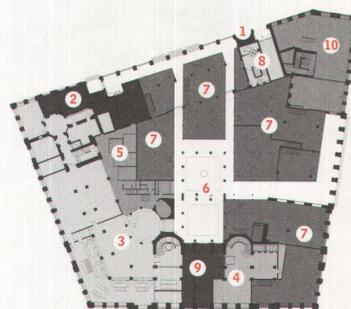
Das 2500 Quadratmeter grosse Notdach schützt Tresorräume und Haustechnik im Untergeschoss vor eindringendem Wasser.

Als die neue Überwachungszentrale fertig war, konnte der Eingangsbereich am Paradeplatz in Angriff genommen werden. Danach folgte der Innenhof, der mit einem spektakulären Notdach vollständig überdeckt wurde. Ohne eine ein-

zige Stütze, über fünfzig Meter freitragend und lotharbeständig, gab das 2500 Quadratmeter grosse Dach dem Hof eine düster-monumentale Wirkung. Die Überdeckung war notwendig, weil sich sonst der Hof und die im Untergeschoss befindlichen Tresorräume und Haustechnikzentralen bei Regen wie eine Wanne mit Wasser gefüllt hätten. Ein Kran mit einem Sechzig-Meter-Ausleger, der in der Bärengasse stand, bediente durch jeweils am richtigen Ort geöffnete Luken im Notdach den Innenhof.

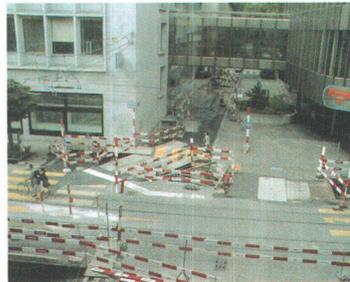
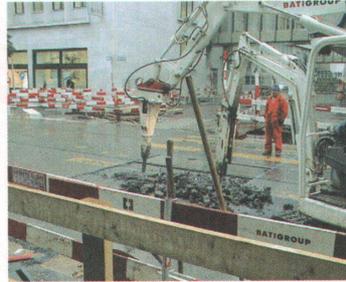
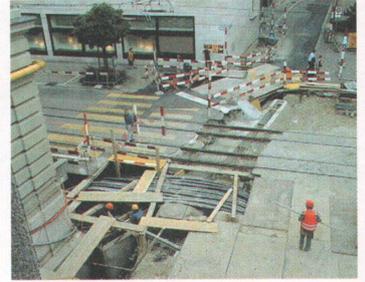
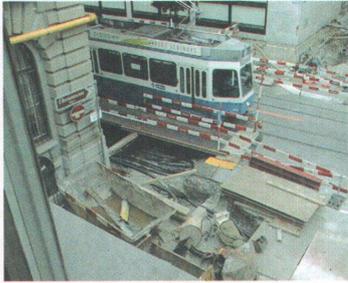
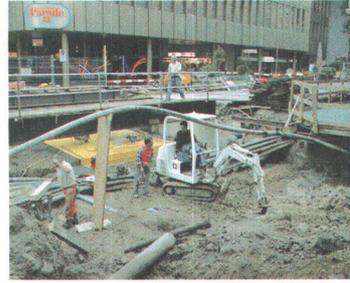
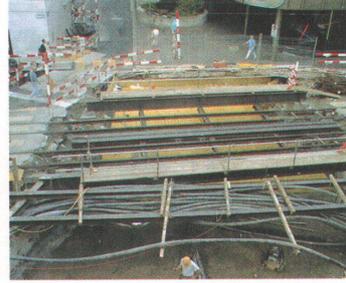
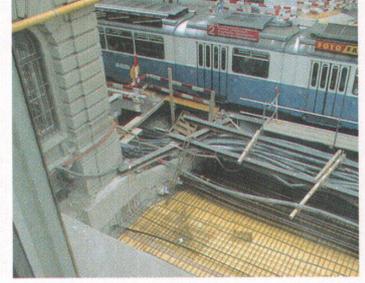
1-7 Unterquerung der Talackerstrasse:
Leitungen müssen so verlegt werden, dass
der Trambetrieb nicht unterbrochen wird.

Nur an einem einzigen Wochenende im August 1999 gestatteten die Verkehrsbetriebe, die Tramlinie lahm zu legen. Die Veranstaltungsdichte in der Stadt bestimmte das Zeitfenster – in der Zürcher Innenstadt ist immer etwas los. In der Freitagnacht begannen die Arbeiten, und am Sonntag fuhr das Tram über die eingebaute Behelfsbrücke.

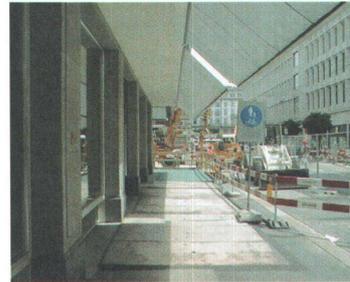
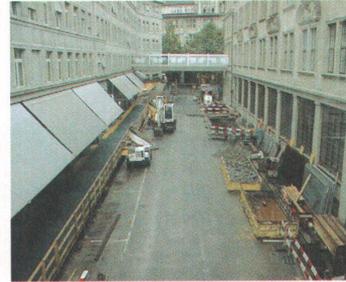
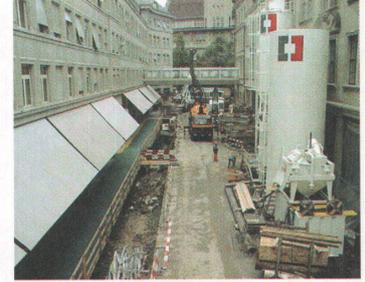
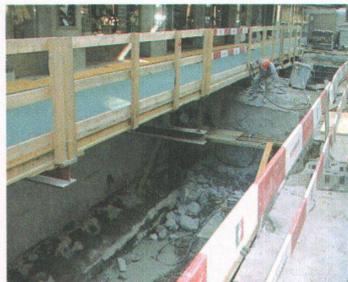
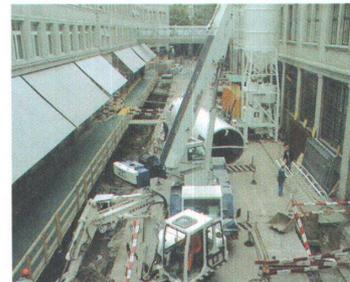
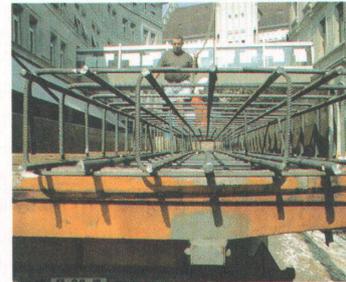
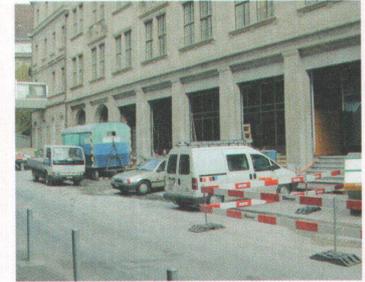
8-14 Umbau Bäregasse: Darunter liegt die
automatische Parkieranlage, deren
unterste Etage in neun Metern Tiefe liegt.

Rund neun Meter unter dem Strassenbelag der Bärengasse liegt der tiefste Teil des Parkings. Zunächst sicherten Schlitzwände ringsum die künftige Baugrube. Darauf betonierten die Leute von der Batigroup den Deckel, der einen Meter unter dem jetzigen Strassenniveau liegt. Anschliessend wurde über dieser Platte die Bärengasse wieder hergestellt, nur zwei zwanzig Quadratmeter grosse Montageöffnungen blieben offen. Durch sie verliess der Aushub auf Lastwagen den Bauplatz, und durch sie kamen aller Beton, alles weitere Baumaterial und die zugehörige Ausrüstung an ihren Bestimmungsort. Unter dem Deckel hoben Tiefbauspezialisten die Baugrube aus, es entstand ein gedeckter Schacht zwischen den Schlitzwänden. Am tiefsten Niveau angekommen, erstellten sie den Boden und zogen die Wände hoch. Heute liegt ein grosses, viereckiges Betonrohr unter der Bärengasse. Lastwagen bis zu 28 Tonnen können dort auf einer Drehscheibe gewendet werden.

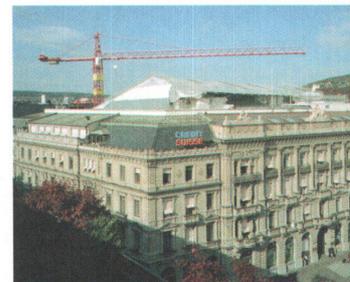
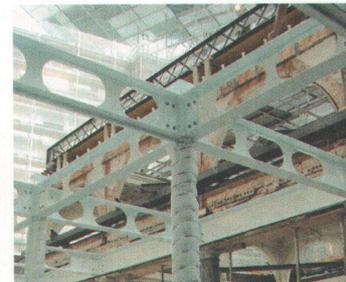
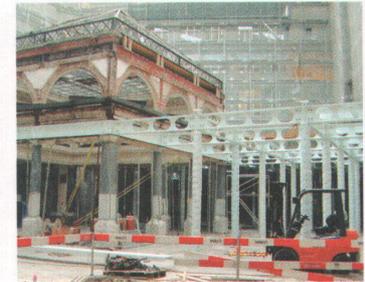
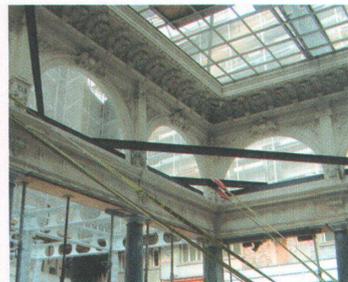
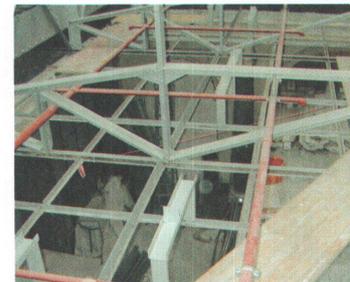
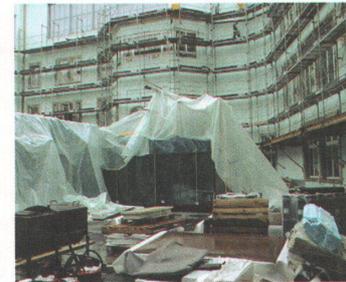
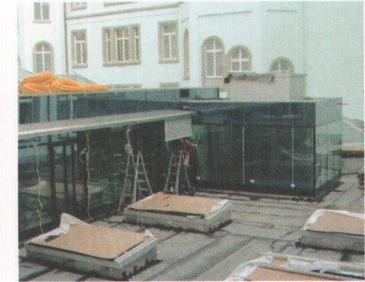
15-21 Einbau des Lichthofs: Der Innenhof
wird bis auf die Säulen der Schalterhalle
ausgeräumt, der neue Hofeinbau eingepasst.

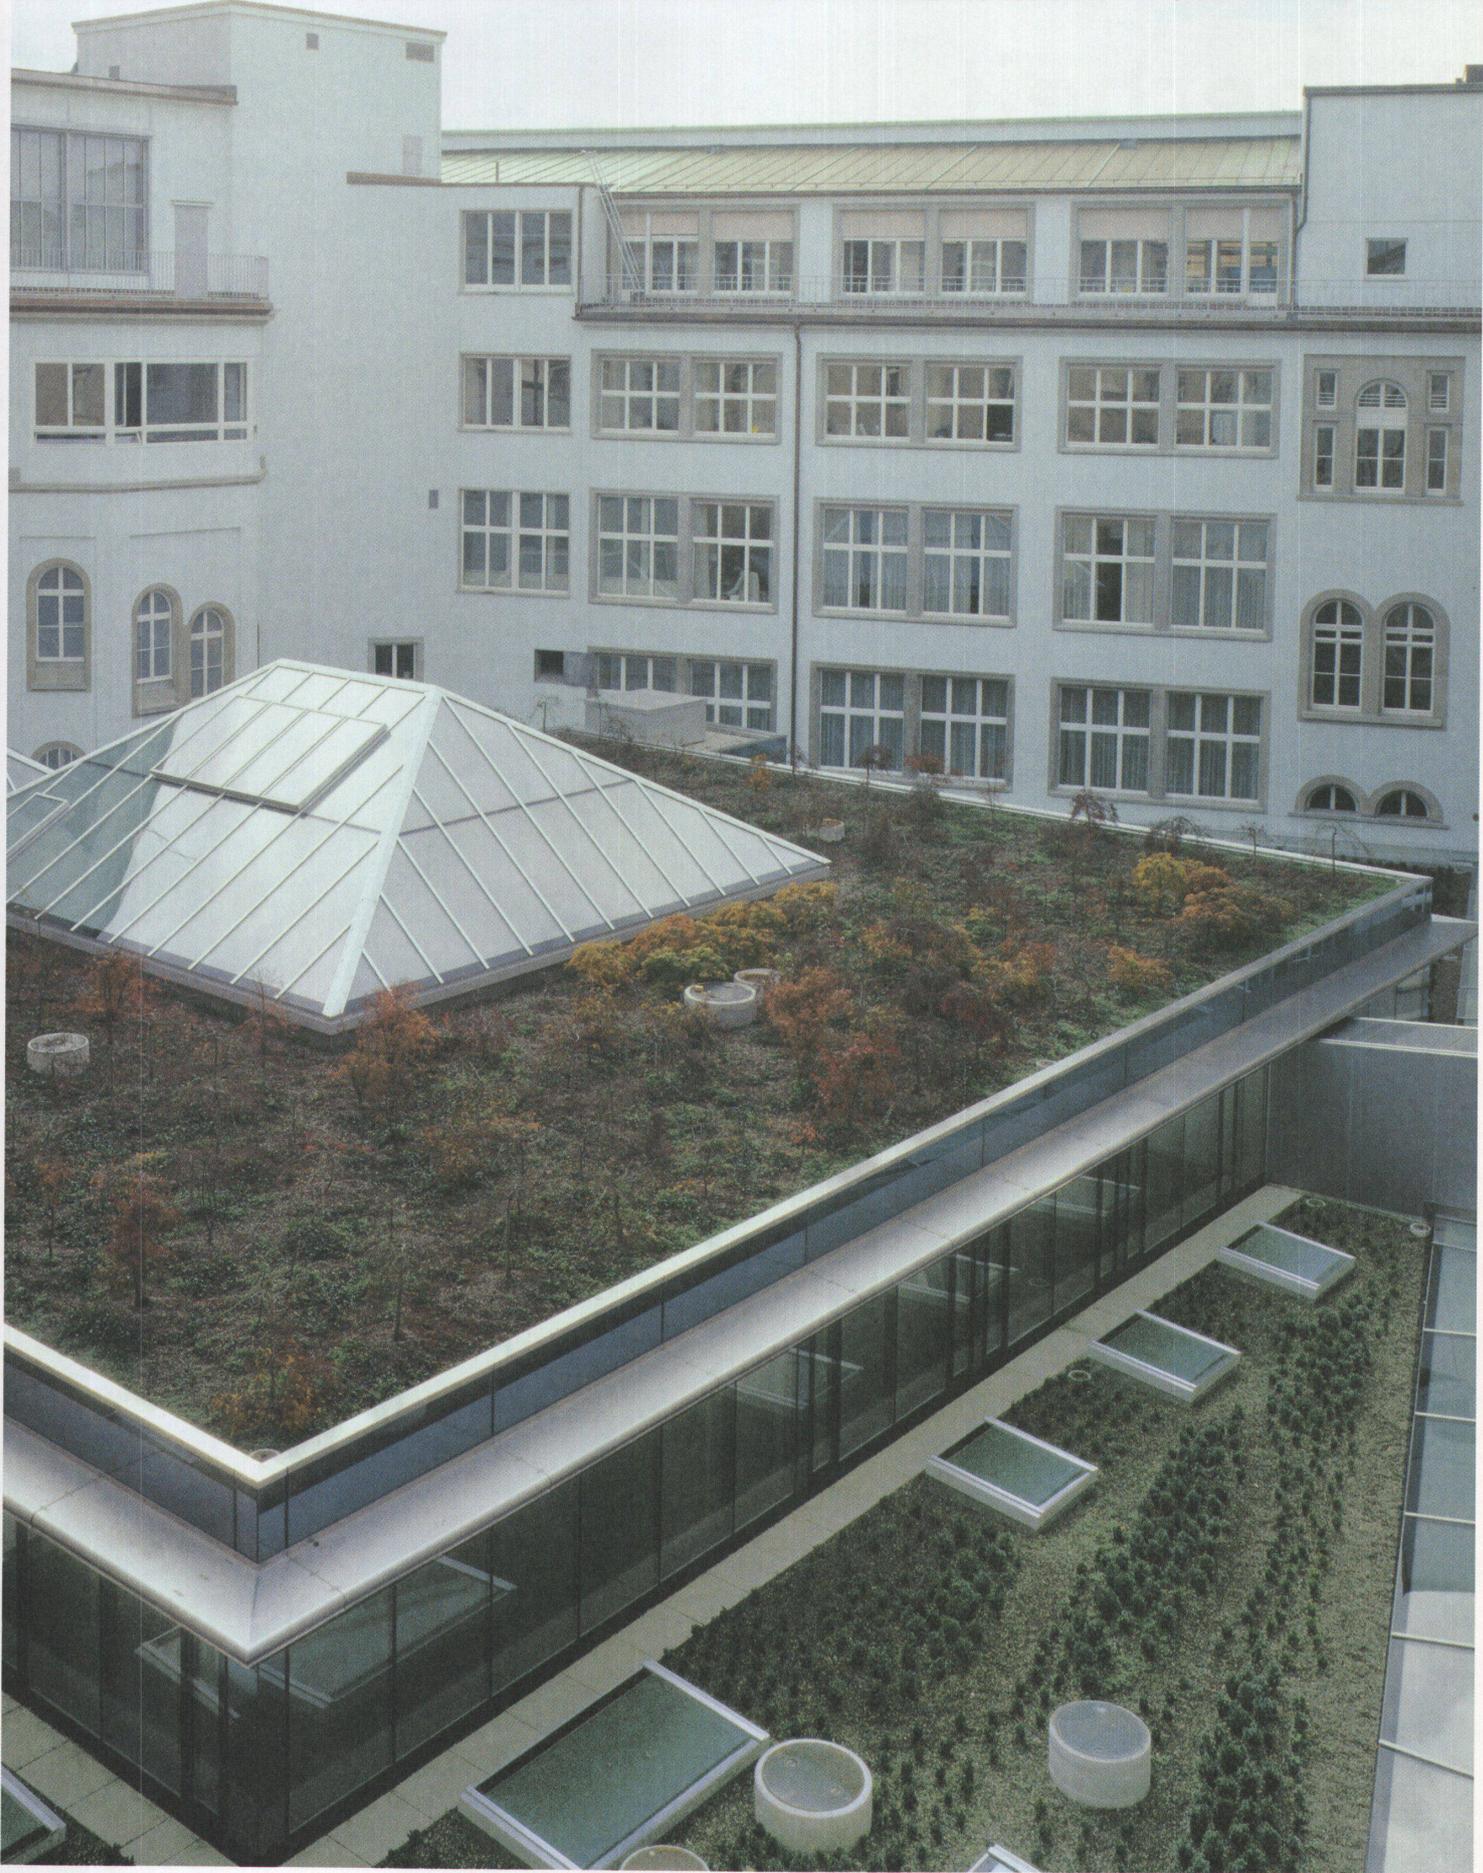
22 Der begrünte Einbau im Innenhof.
