# Chirurgie auf der Baustelle : Schulhaussanierung Zürich

# Chirurgie auf der Baustelle

Die 1959 eingeweihte Schulanlage Riedenhalden in Zürich-Affoltern war das Erstlingswerk von Roland Gross. Der Zahn der Zeit und die Spätfolgen einer aussergewöhnlichen Konstruktion machten nun eine Sanierung nötig. Pfister Schiess Tropeano & Partner Architekten geben den Gebäuden aussen und innen trickreich ihr altes Antlitz zurück.

Sanierung Schulanlage, 2006

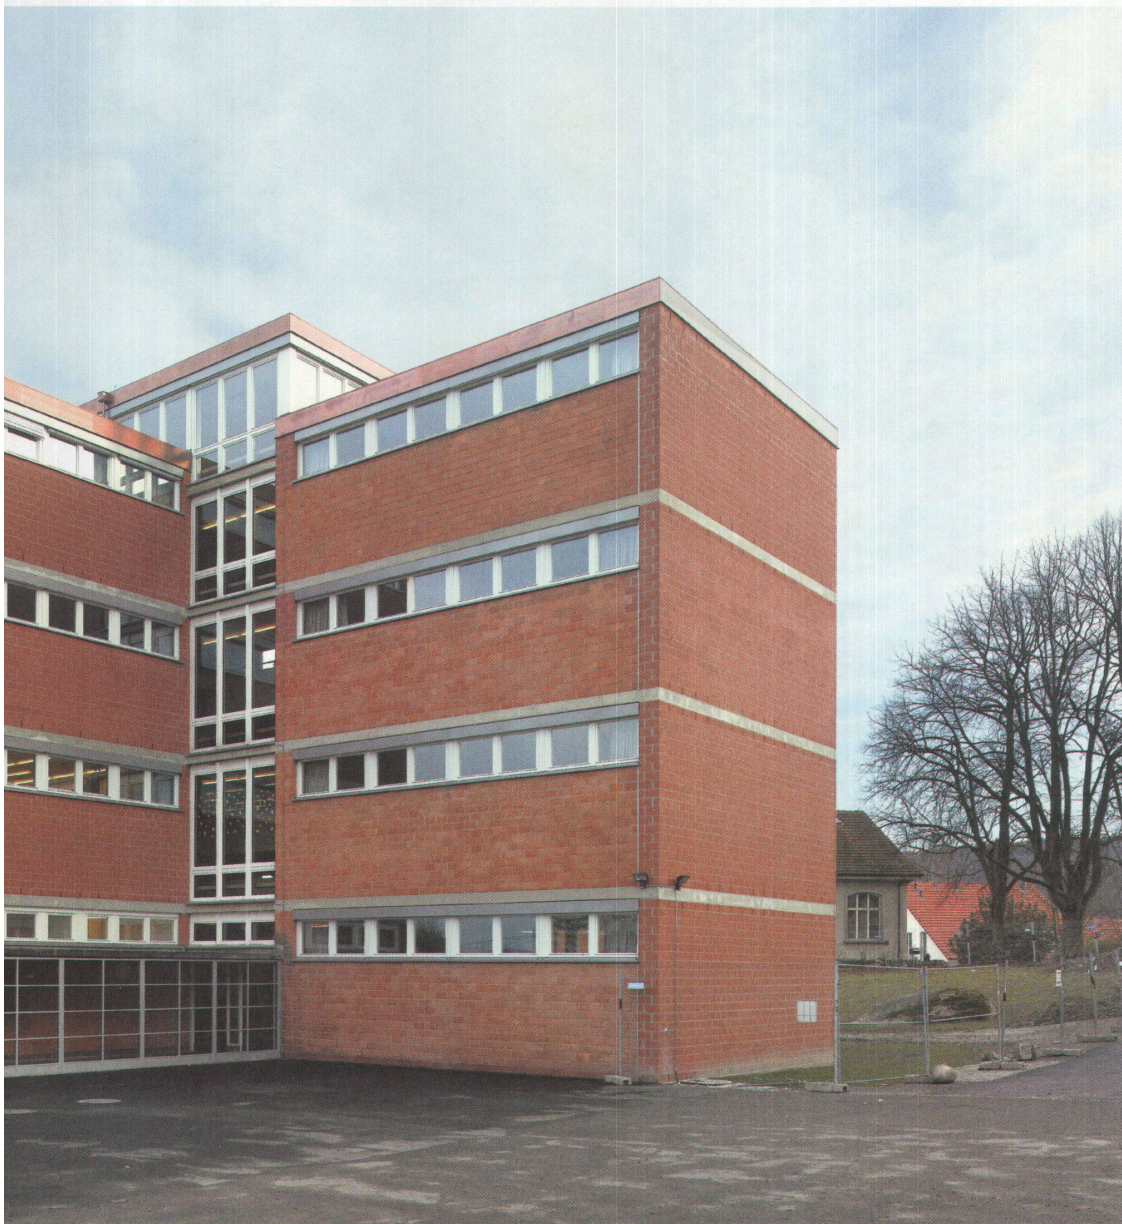
Die neu aufgemauerten Westfassaden (nach rechts blickend) sind homogener und etwas dunkler als die Originalfassaden.
