# Hase in Gold : Spuren hinterlassen : Kartause Valsainte

Zeitschrift: **Hochparterre : Zeitschrift für Architektur und Design**

## Eine Reihe Apfelbäume, zugemauerte Fensternischen und abgebrochene Gewölbe: Subtile Spuren als Zeichen der verschwundenen Kartäuserkläusen.

### CHARTREUSE DE LA VALSAINTE, 2005–2008

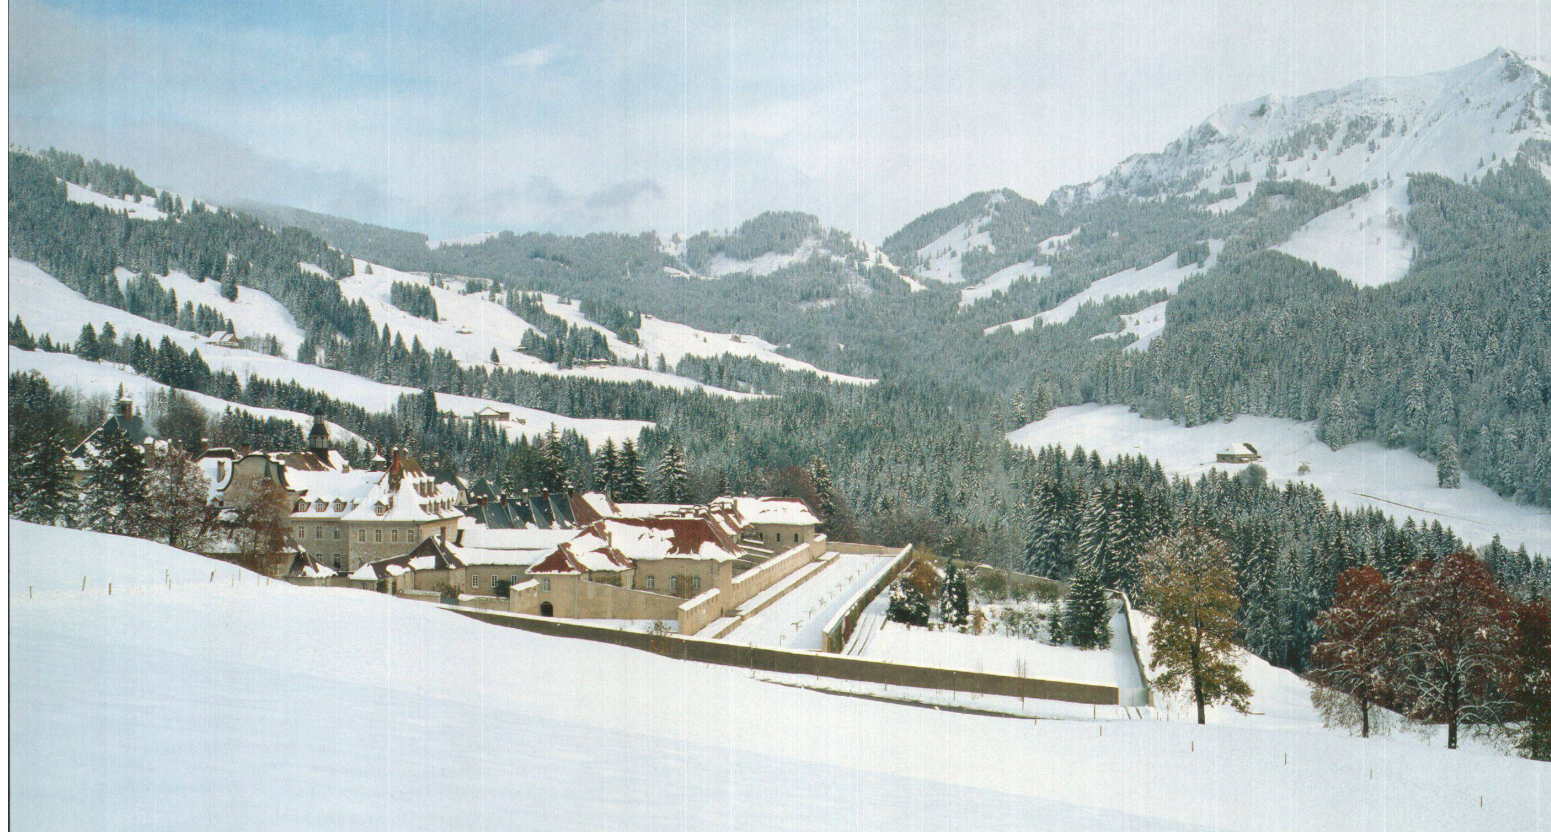
«Chartreuse de la Valsainte: Die Abbrüche schaffen das neue Parterre. Im Hintergrund die neue Umfassungsmauer.

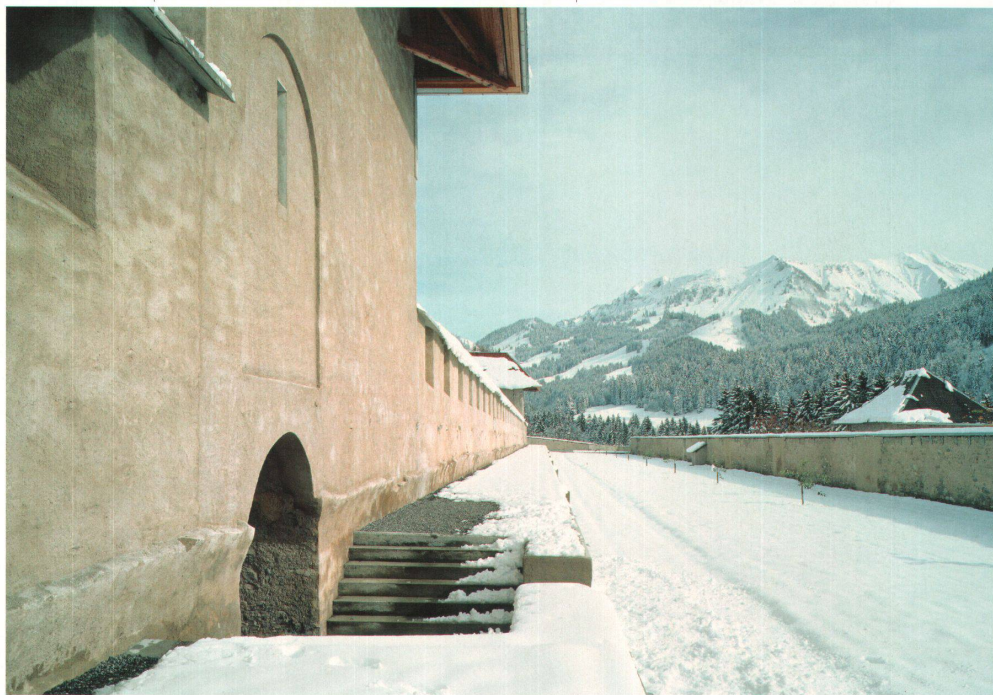
▽ Die deutlichste Spur des Abbruchs: Der neue Mauerabsatz war die Baupiste. Jetzt ist er beküest.

**ZEICHEN SETZEN** Die deutlichsten Spuren sind ein dem früheren Verbindungsgang folgender Mauerabsatz. Er war die Baupiste für die Abbruchfahrzeuge. Jetzt ist er beküest und durch schlichte, in regelmässigen Abständen gesetzte Wasserspeier entwässert. Die zweite markante Spur setzt die schnurgerade Reihe der Apfelbäume, die im Zentrum der ehemaligen Gärten stehen, die zu jeder Klausen gehörten. Sie hinterlassen ein Lebenszeichen der verschwundenen Anlagen, stehen nun aber in einer Mähwiese. Eine gärtnerische Lösung stand für die Klosterbrüder nicht zur Debatte. Mit ihren bestehenden Gärten haben sie schon mehr als genug zu tun.
