# **Zur Baugeschichte und Situation des Grabmonumentes beim Augster Osttor (Grabung 1991.52)**

Autor(en): **Schaub, Markus**

Zeitschrift: **Jahresberichte aus Augst und Kaiseraugst**

Band (Jahr): **13 (1992)**

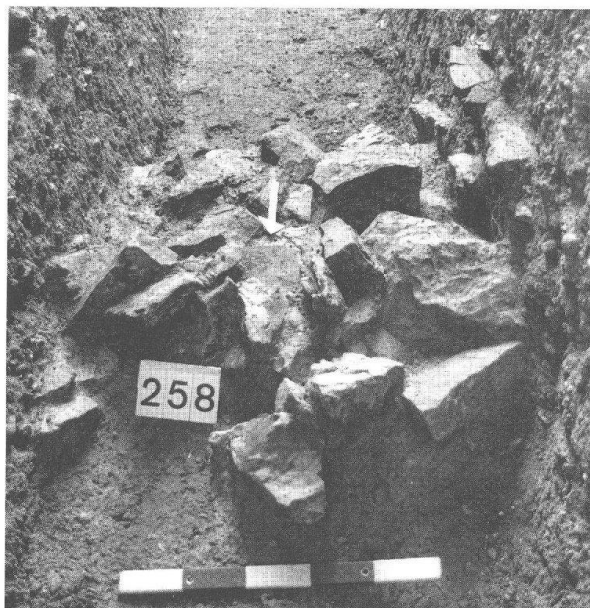
Abb. 4 Augst BL, Osttor. Fundamentreste der Mauer 36. Blick gegen Süden. Links Profil 1 (Abb. 3).

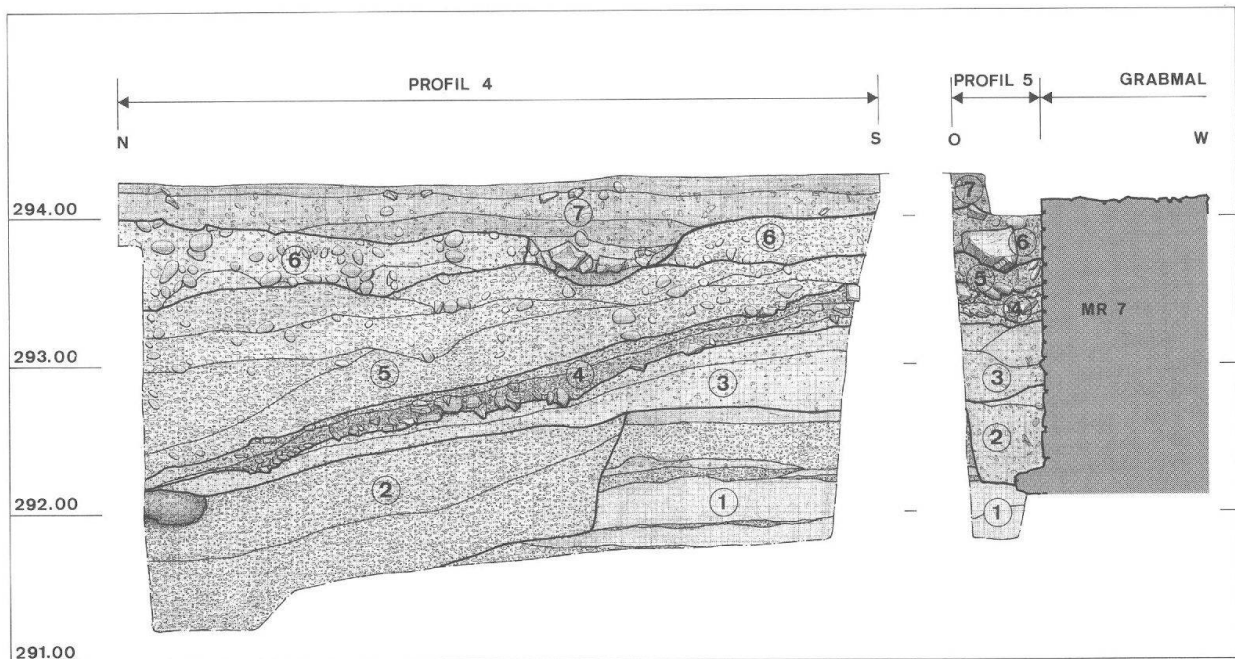
Abb. 13 Augst BL, Osttor. Profile 4 und 5 (Lage: Abb. 2). M. 1:50.

- 1 Gewachsener Boden, sandiges bis kiesig-mergliges Material.
  - 2 Bauzeit des Grabmonumentes. Verfüllung der Fundamentgrube (diese wurde schräg geschnitten und läuft ins Profil).
  - 3 Anschüttungen (s. auch Abb. 3, Profil 1, Mitte Schicht 8).
  - 4 Werk- und Abfallschichten aus der Bauzeit des Grabmonumentes (unten Kalkstein-, oben Sandsteinschutt).
  - 5 Planie- und Füllschichten (Terrassierung des Grabmonumentgeländes).
  - 6 Abbruchschutt mit Gesimsfragment (s. Abb. 27, rechts).
  - 7 Nachrömische bis neuzeitliche Schichten.
- Benutzungsschichten waren in diesem Profil nicht festzustellen. Wahrscheinlich sind sie erodiert (s. dazu Abb. 3, Profil 1, Schichten 10 und 11).

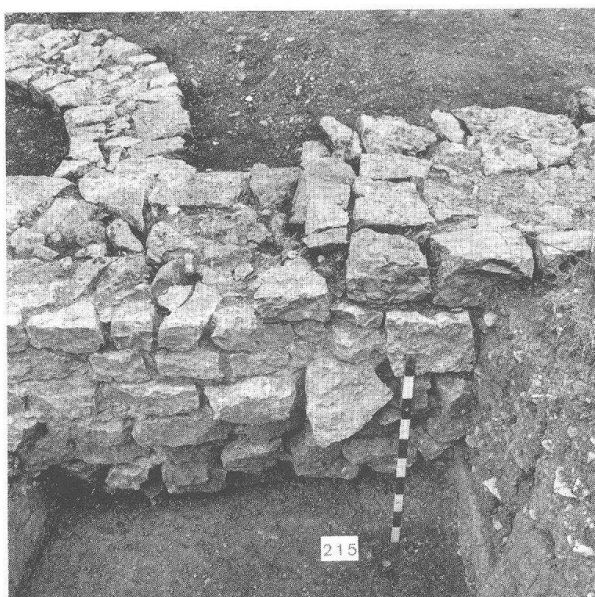
Abb. 16 Augst BL, Osttor. Grabung 1991.52. Baufuge in der Umfassungsmauer 7, östlich von Entlastungsbogen 18 (vgl. Abb. 15,2). Die Unterkante von Fundament und Vorfundament ist abgetrept.

Eine klar erkennbare Bauform in der Umfassungsmauer 7 befindet sich etwa 80 cm östlich von Entlastungsbogen 18 (Abb. 15,2; 16; vgl. auch Abb. 2). Das Vorfundament steigt hier in zwei Stufen um je eine Steinlage gegen Südosten an. Ebenso ist die Unterkante des Fundamentes mit einer Abtreppe an die Geländesituation angepasst (s. oben mit Anm. 18).

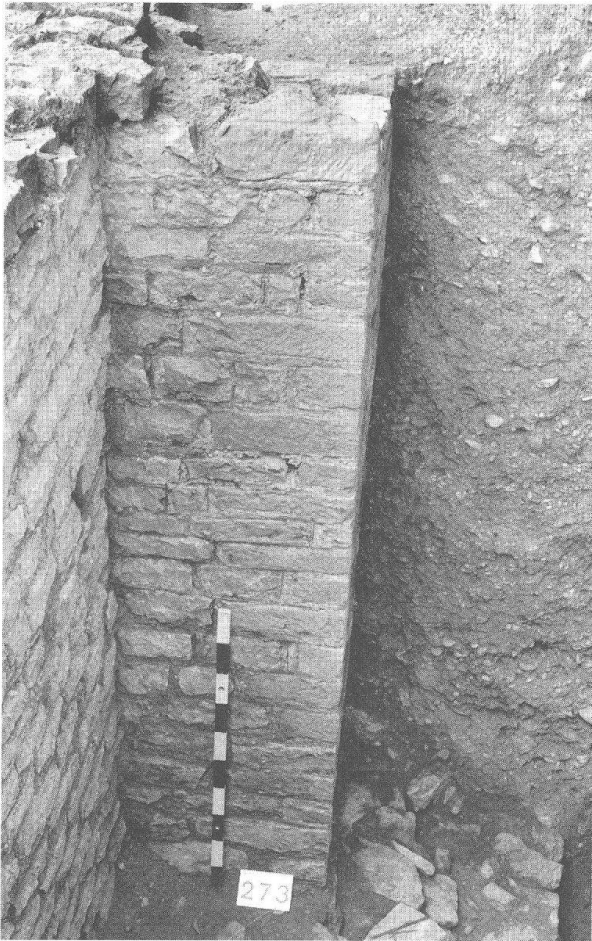
Abb. 19 Augst BL, Osttor. Grabung 1991.52. Ansicht an den Stützpfiler 34. Blick gegen Westen. An den unverwitterten Stellen ist der steinsichtige *Verputz mit Fugenstrich* zu erkennen.

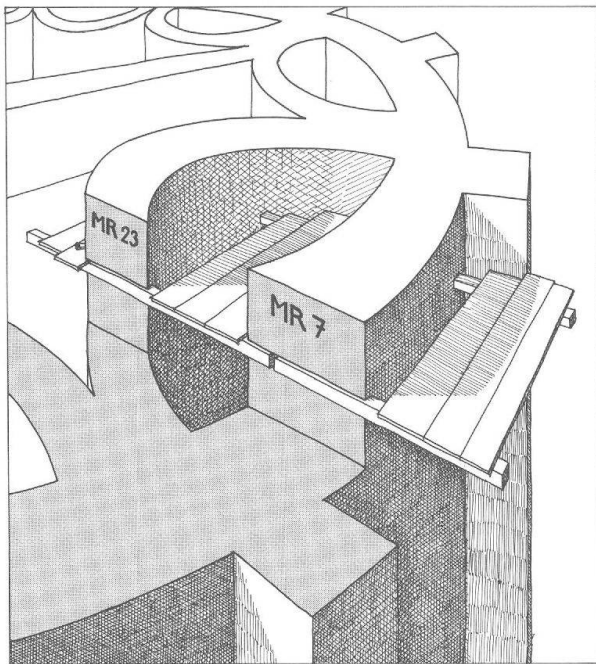
Abb. 21 Augst BL, Osttor. Rekonstruktionsversuch des Gerüstschemas. Das Balkenloch in der Umfassungsmauer 7 und im Entlastungsbogen 23 liegt in derselben Flucht und radial zum Zentrum der Grabrotunde.

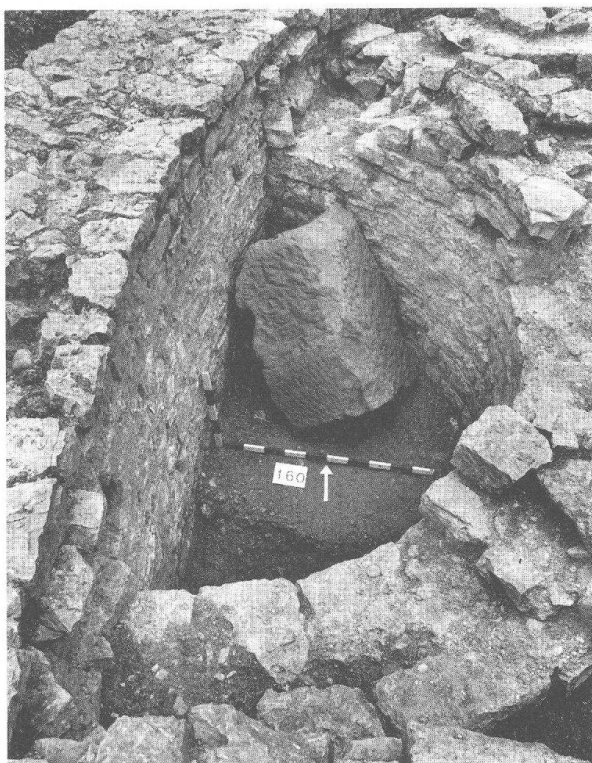
Abb. 22 Augst BL, Osttor. Grabung 1991.52. Blick gegen Norden. Der Sandsteinquader im Entlastungsbogen von Mauer 20 ist wohl vor oder während dem Auffüllen des Grabmonumentes in den Hohlraum gefallen.

25 Die Masse des Sandsteinblockes betragen  $92 \times 63 \times 54$  cm. Eingetieft sind: ein Wolfsloch, drei Klammerlöcher und ein weiteres kleines Loch. Auf mindestens zwei Seiten scheint er für eine Spaltung vorbereitet worden zu sein, da Trennkerben eingehauen sind. Möglicherweise ist bei dieser Arbeit das fehlende Stück Stein abgesplittert und hat den Block für die weitere Verwendung unbrauchbar gemacht. Ob dies sogar ein misslungenes Werkstück für einen Steinkranz (ähnlich den Ortostaten) der Tambourbekrönung sein könnte, muss vorläufig offen bleiben. Unklar bleibt auch, weshalb man den Block nicht mehr für kleinere Architekturstücke aus Sandstein verwendete.

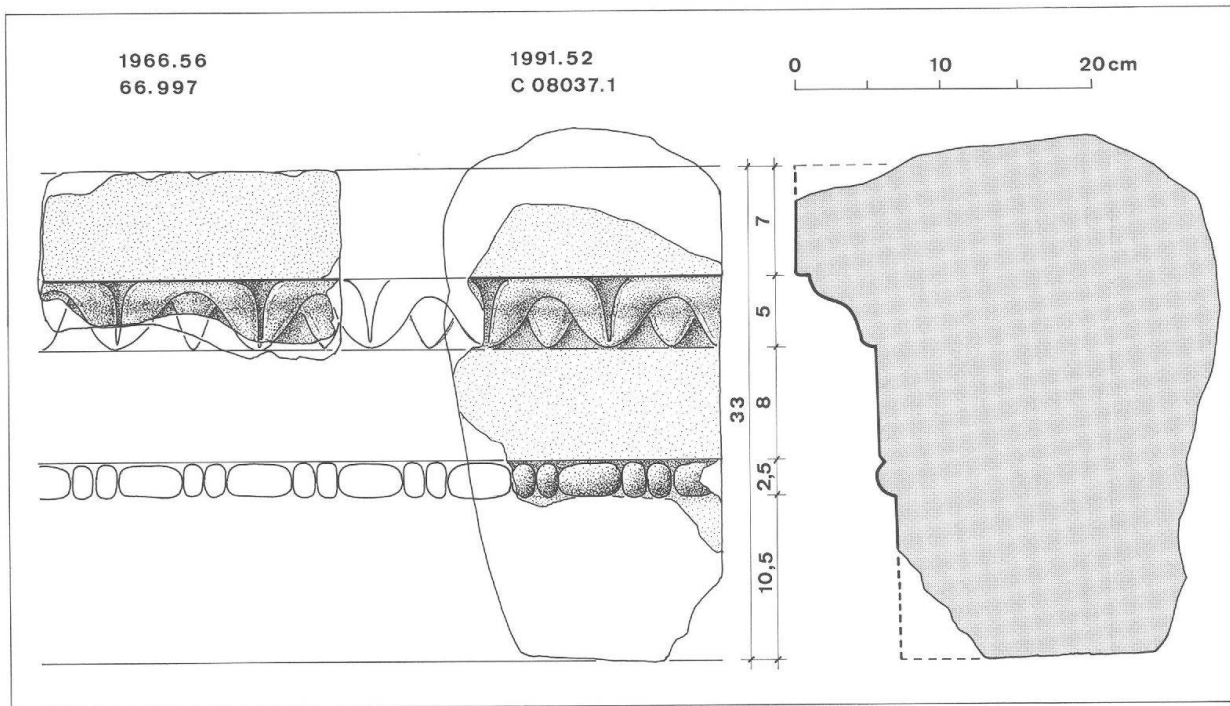
Abb. 27 Augst BL, Osttor. Gesimsfragmente aus Muschelkalk mit sauber geschnittenem Scherenblattkyma und Perlstab. Links das Fragment der Grabung 1966, Mitte und rechts der Neufund von 1991 (vgl. Abb. 28; Fundlage: Abb. 13,6). M. 1:5.

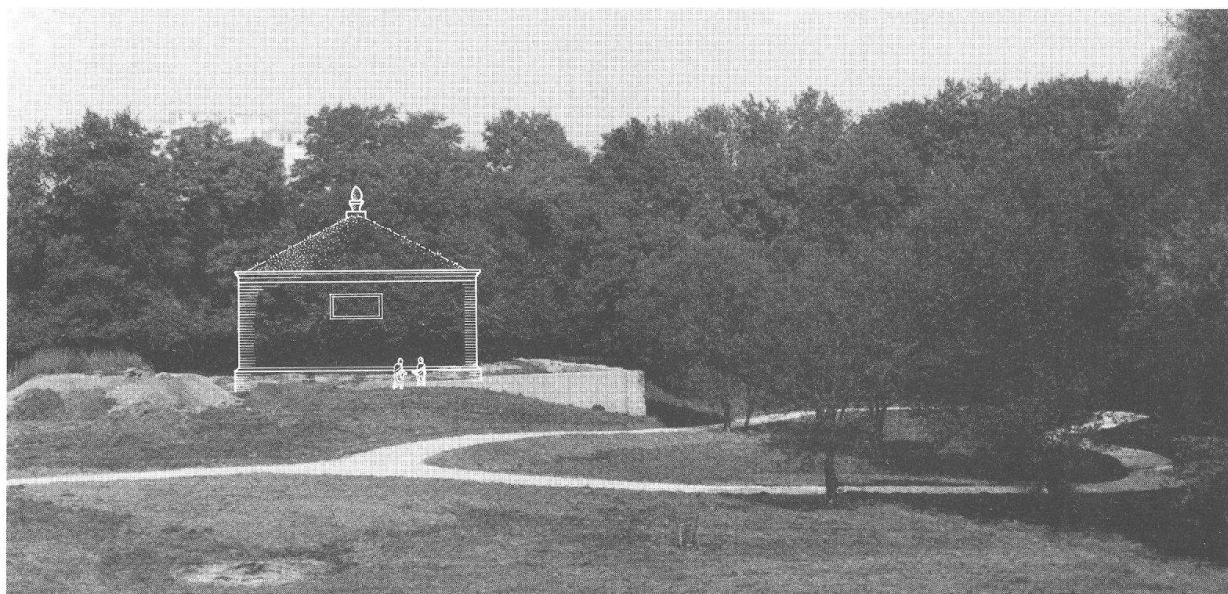
Abb. 35 Augst BL, Osttor. Die Situation während der Ausgrabung 1991/92 mit eingezeichnetem Rekonstruktionsversuch des Grabmonumentes.
