Ausgrabungen in Kaiseraugst im Jahre 1998

Urs Müller

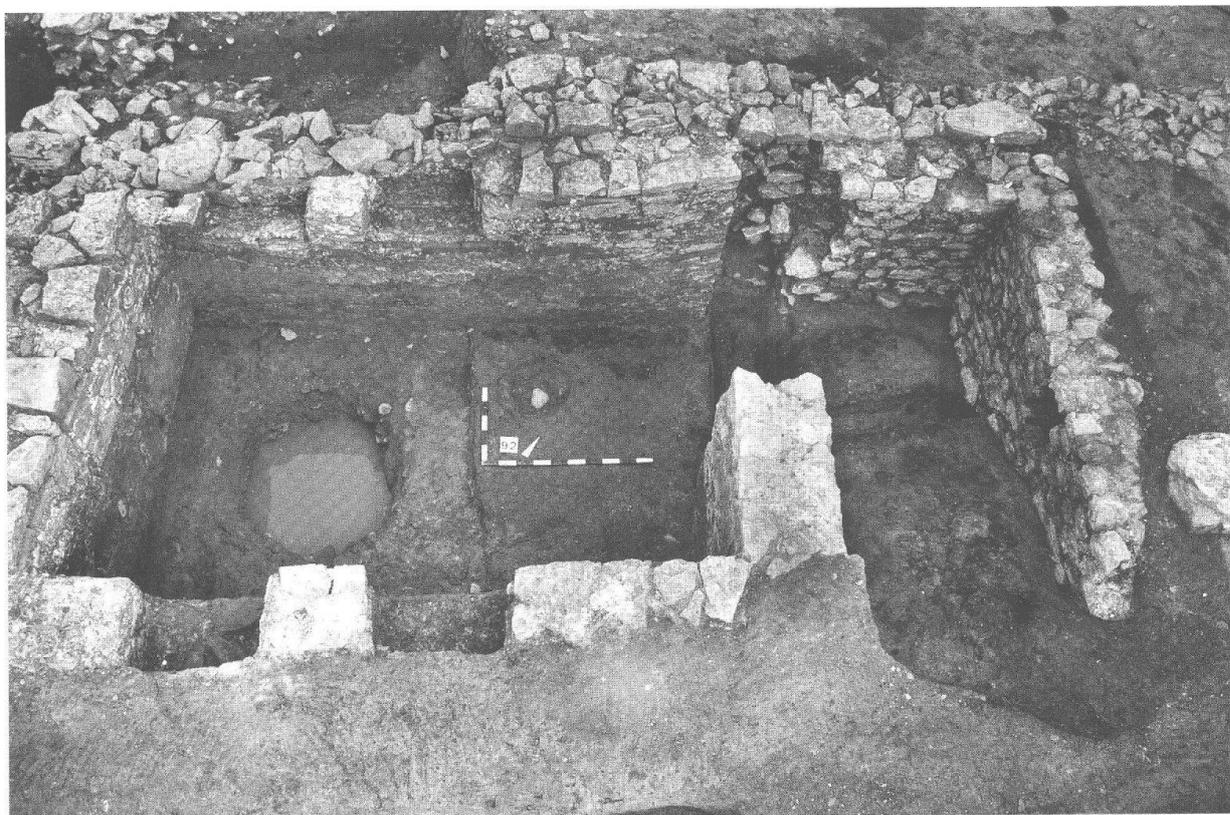
Abb. 6: Kaiseraugst AG, Mehrfamilienhaus Füchter, Allmendgasse (Grabung 1998.03). Blick von Südosten auf den Keller, links Raum mit je zwei Wandnischen, rechts Zugangsrampe mit ausgerissenem Türgewände.

- In einer *weiteren Phase* wird ein *Keller* in die Mauer-ecke MR 2/3 mit Sickerloch (Grube G5), Gestellnischen in den Mauern 8/9/10 und eine Kellerrampe mit Holztreppe und Holzboden in den Kellerraum eingebaut (Abb. 6).
 - Im Weiteren wird ein *Sodbrunnen*⁷ erbaut und die Hofstatt Süd mit den Mauern 18/41 errichtet. Der Aushub der Sodbrunnen-Baugrube G6 liegt auf dem Bauhorizont des Steinbaus. Ein Durchgang führt durch den südlichen Teil von Mauer 18.
- 7 Der Sodbrunnen wurde bei Müller u. a. (Anm. 5) 60 als Kanal fehlinterpretiert. Wegen Zeitmangels und aus Sicherheitsgründen konnte der Sodbrunnen nicht vollständig ergraben werden; somit fehlt das zur Datierung aussagekräftige Fundmaterial aus den untersten Verfüllschichten. Sie bleiben unter dem Einstellhallenboden erhalten.

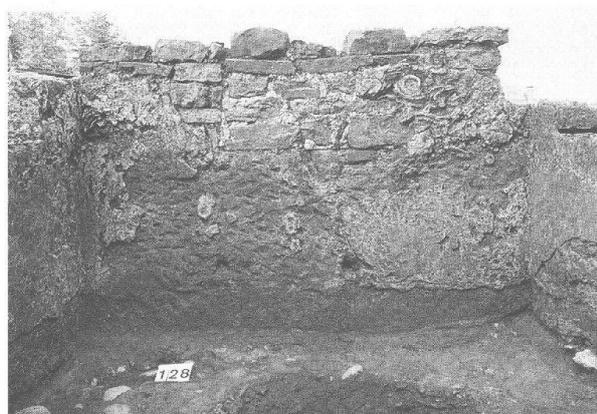
Abb. 8: Kaiseraugst AG, Mehrfamilienhaus Füchter, Allmendgasse (Grabung 1998.03). Blick von Nordosten auf die zugemauerte Wandnische in der Kellermauer West (MR 9).

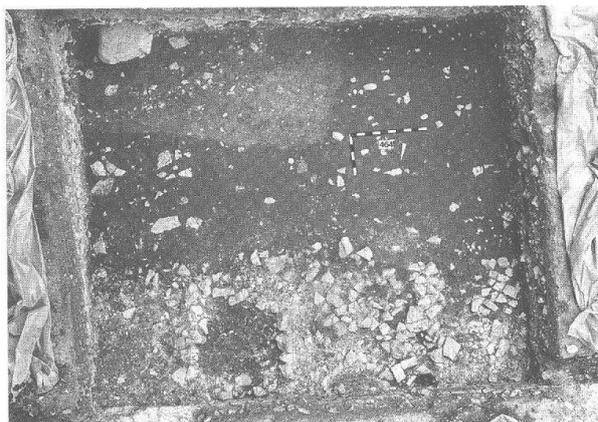
Abb. 20: Kaiseraugst AG, Gasthof «Löwen», 3. Etappe (Grabung 1998.04). Blick von Norden auf den Strassenbereich am Grabungsrand Ost. Längs der Ausenmauer 1 (am unteren Bildrand) liegt noch der Zerstörungsschuttkegel, in welchem die Gewandfalte (Abb. 19) gefunden worden ist. Im Südosten (oben links) zeichnet sich die «Südtor»-Bau- bzw. Raubgrube ab, deren etwas hellere Verfüllung sich stark von der brandigen Überdeckung des Strassenkörpers abhebt.

Ob die im Strassenkoffer am Grabungsstrand sich abzeichnende Grube (Abb. 20) als Baugrube eines nie vollendeten Südtorturms oder als eine Raubgrube aus der Zeit der späteren Neuorganisation der Kastellinnenbauten interpretiert werden muss, ist im Moment noch offen. Beim Reinigen des südlichen Südtor-Fundaments wurde das sekundär verbrannte Model eines Matronensessels (Abb. 21) gefunden, das aus der Raubgrubenverfüllung stammen dürfte.

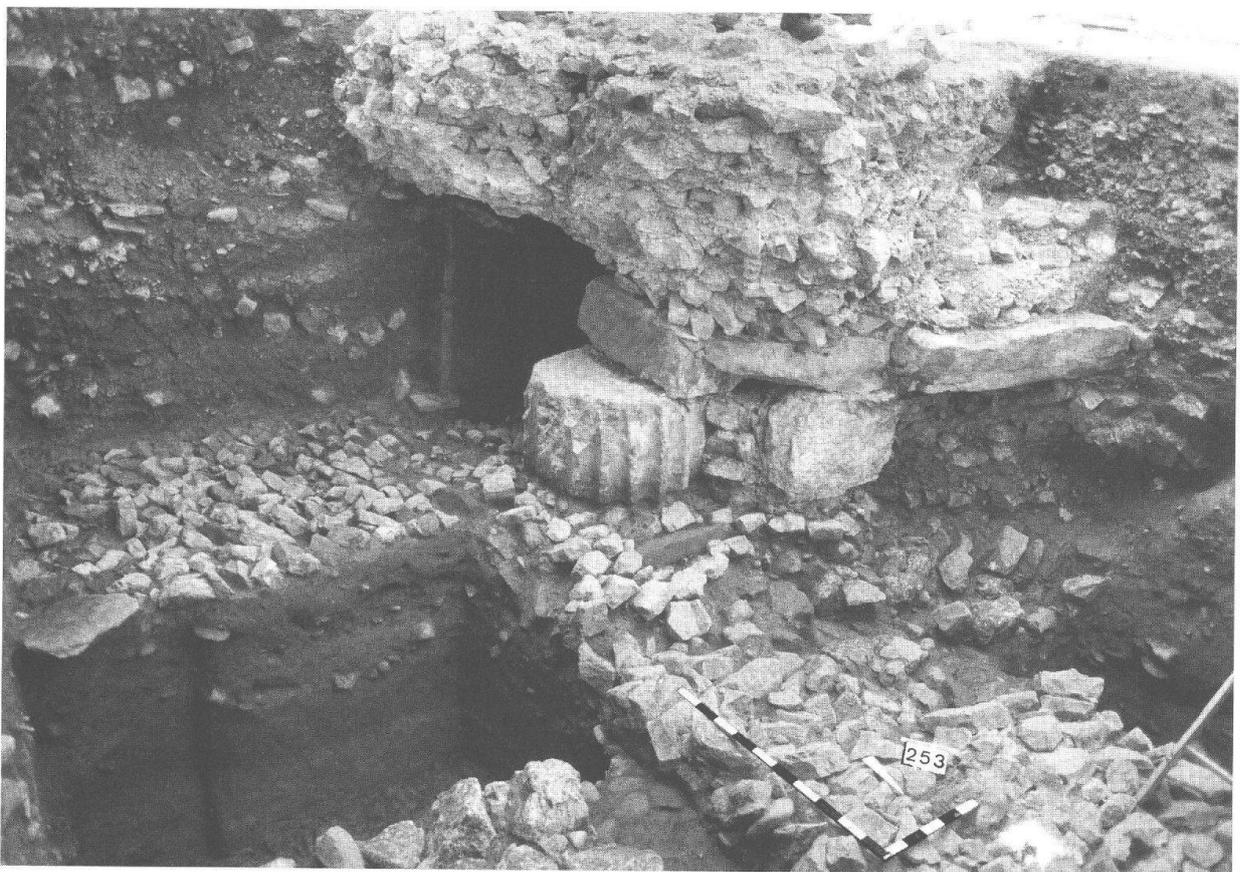
Abb. 23: Kaiseraugst AG, Gasthof «Löwen», 3. Etappe (Grabung 1998.04). Blick von Nordosten auf das ausgeraubte Kastellmauerfundament, im Vordergrund die untersten Fundamentlagen des «Südtors».

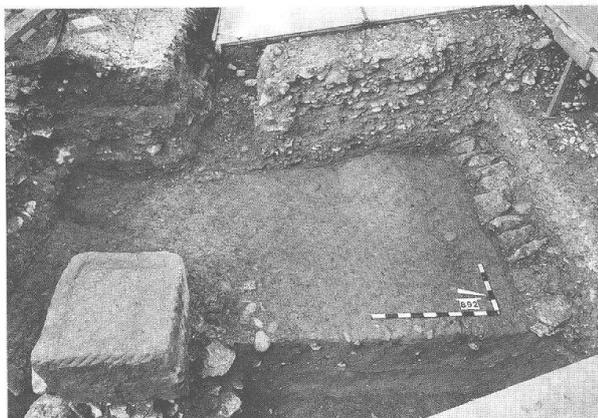
Abb. 24: Kaiseraugst AG, Gasthof «Löwen», 3. Etappe (Grabung 1998.04). Blick von Osten auf ein Stützenfundament der Porticus Süd, rechts die Randfassung des ältesten Strassenkörpers aus schräg gestellten Kalksteinbrocken; darüber sind jüngere Kieskörper sichtbar.

Periode B: Als die Streifenhäuser in Stein umgebaut worden waren, dürften auch die Häuser und eine Porticusmauer am Südrand der Strasse hochgezogen worden sein. Ein 0,3 m breites Gräblein⁴⁰ ist nördlich der Porticusmauer fassbar. Es dürfte der Strassenentwässerung gedient haben.
