# Fassadenrestaurierung des Gasthofes "zum Kreuz" in Waldkirch SG

Autor(en): **Fietz, Walter**

Zeitschrift: **Unsere Kunstdenkmäler : Mitteilungsblatt für die Mitglieder der Gesellschaft für Schweizerische Kunstgeschichte = Nos monuments d'art et d'histoire : bulletin destiné aux membres de la Société d'Histoire de l'Art en Suisse = I nostri monumenti storici : bollettino per i membri della Società di Storia dell'Arte in Svizzera**

Band (Jahr): **17 (1966)**

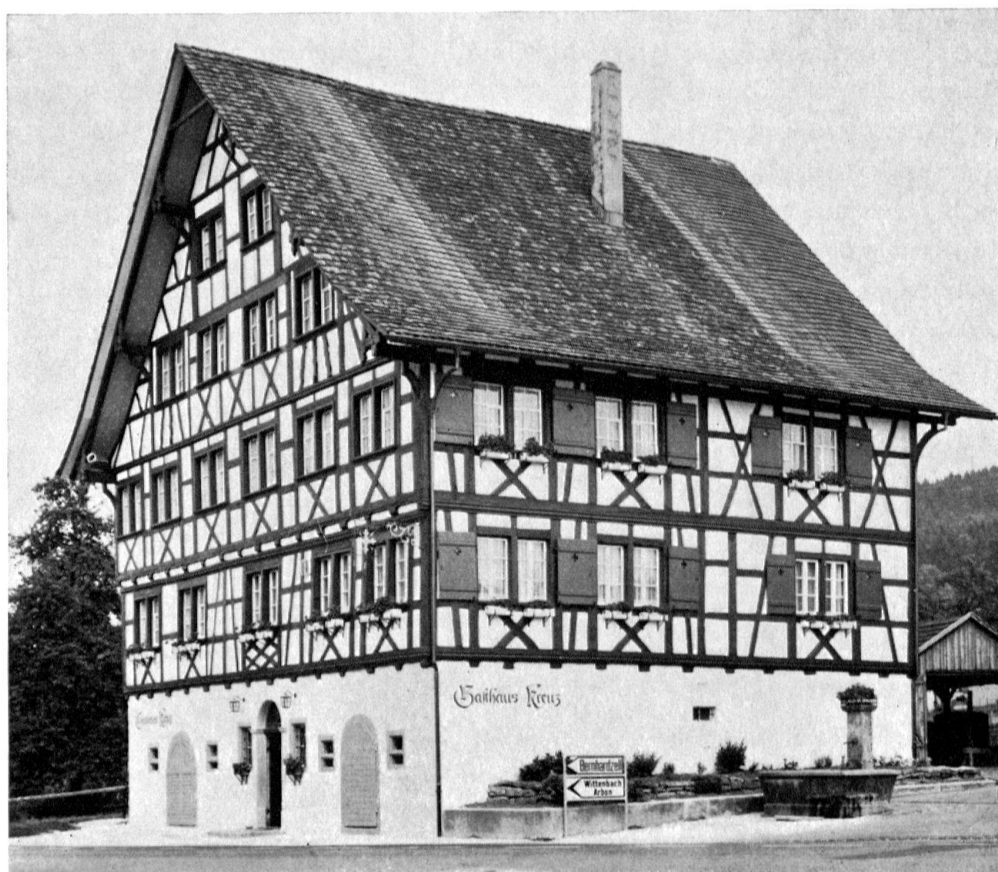
Waldkirch SG. «Kreuz», erbaut 1688, nach der Restaurierung 1965/66

Die Restaurierung von 1965/66 umfaßte die West- und die Nordseite; die Ostseite wurde in erster Linie farblich eingestimmt, unter Balassung des Verputzes über dem Fachwerk. Die Südseite (hier Rückseite des Hauses) blieb unverändert, einschließlich der späteren Veränderungen, ebenso der Kaminhut. Der Zustand des Riegels auf der Westseite war schlecht, das Holz vom Hausbock weitgehend zerfressen. Der Hausbockbefall wurde sehr wahrscheinlich durch Schalung und Schindelschirm aktiviert (Verbesserung der Lebensbedingungen der Schädlinge), wie dies schon oft festzustellen war; ein chemischer Schutz des abgedeckten Holzes war ja damals nicht üblich. Am stärksten waren die Zerstörungen am Splint von Konstruktionsteilen, die aus Föhrenholz bestanden. Die Nordseite zeigte nur wenig Hausbockbefall. Glücklicherweise erübrigten sich statische Sicherungen.

Es galt zuerst, die stärker zerfressenen Hölzer um rund 5 cm mit dem Beil zurückzuhauen und mit einem ölhaltigen Schutzmittel (Avenarol-SR) zu behandeln. Das neue Holz (gesunde, grobastige Qualität) wurde eingepaßt und – wenn vorhanden – die Schwellenprofile den alten genau nachgebildet. Nicht entfernen ließen sich die Fensterfutter der Nordseite, wollte man nicht alle Fenster ersetzen. Die frischen Hölzer wurden geschroppt, mit der Gasflamme gebrannt und gründlich ausgebürstet; damit erreichten wir eine bessere Verankerung der Farbe. Wo statisch nötig, verleimte man dieses Holz, an den übrigen Stellen genügten Nägel.

Das Riegelwerk erhielt einen Anstrich mit hinreichend fettem Acolan, auf Wunsch des Bauherrn in einem etwas bräunlicheren Ton als das frühere Hausrot. Die Läden auf der Westseite bekamen ein frisches Rot, Putzfelder und Sockel ein leicht getöntes Weiß. Die ganz weißen Fenster hatten teilweise ihre Sprossen verloren und erhielten sie nun zurück. Tür- und Fenstereinfassungen im Untergeschoß strich man grau, während die klassizistische Haustüre ihren Naturton behielt. An der Dachuntersicht der Nordseite prangen gelbe Sterne auf blauem Grund, ein Motiv, dessen Spuren sich nachweisen ließen. Patina wird das neue Kupferblech der Spenglerarbeiten selbst farblich einstimmen.
