# Das Altstadtinventar der Stadt Bern : Inventar der oberen Altstadt 1985

Autor(en): **Keller, Jürg**

# Inventar der oberen Altstadt 1985

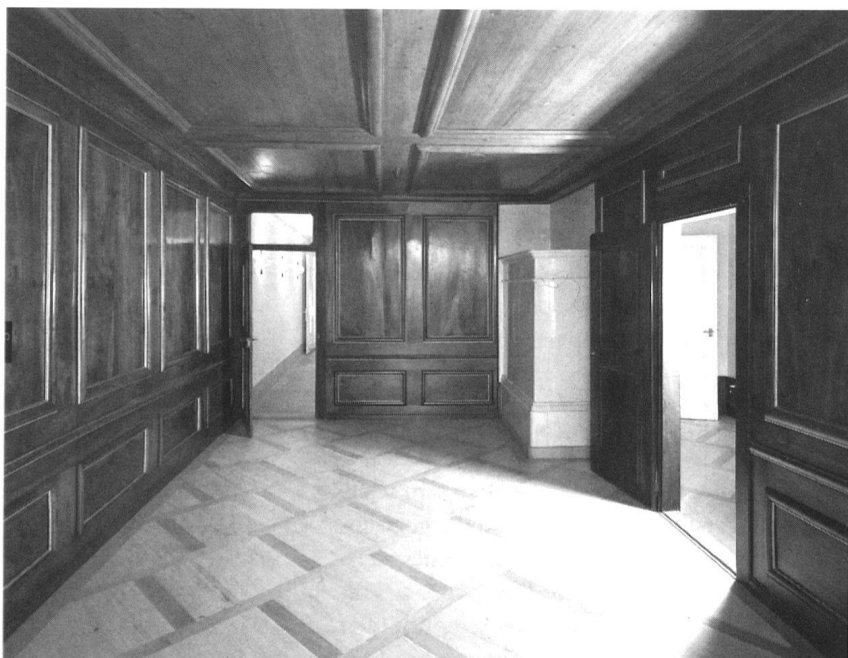
2 Das Haus Marktgasse 61 wurde im 1. Viertel des 18. Jh. neu Fassadiert und erhielt ein neues Treppenhaus; gleichzeitig wurden die Räume zeitgemäss ausgestaltet. Im Gassenzimmer des 2. Obergeschosses haben sich hervorragende, durch die Unterteilung des Raumes im 19. Jh. zwar versetzte, aber nie überstrichene Louis-XIV-Boiserien erhalten.

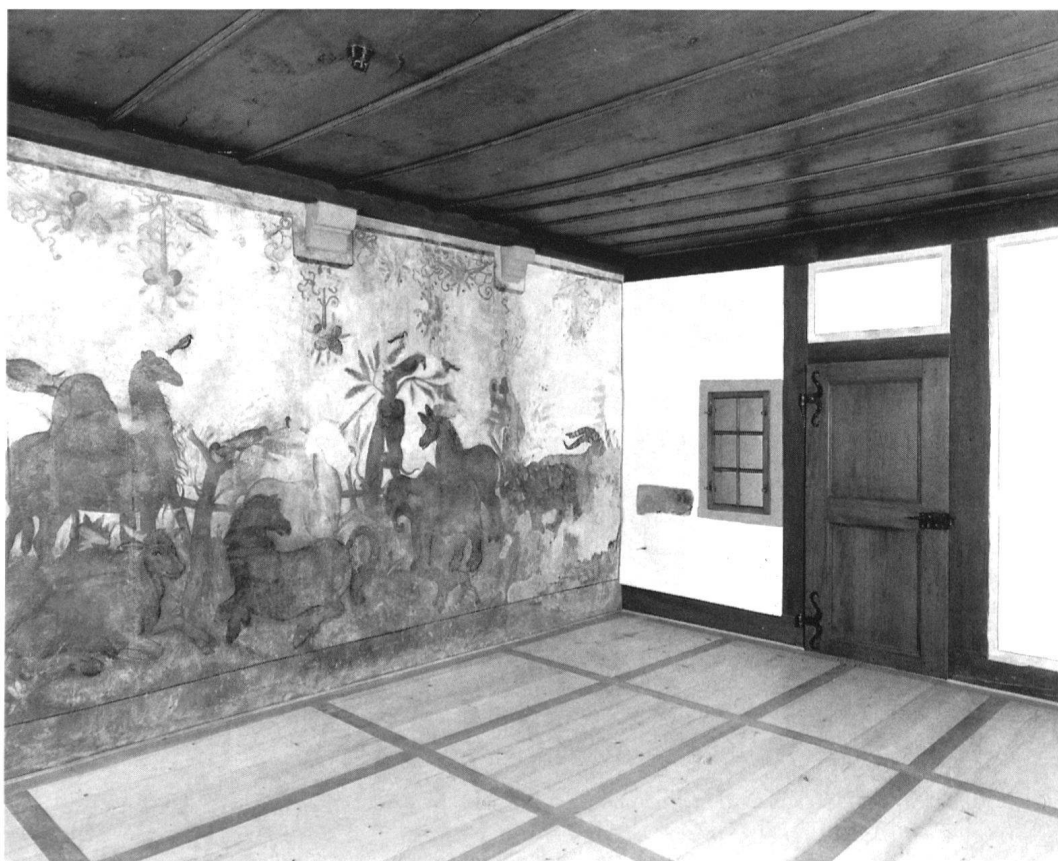
3 Im Hofzimmer des 3. Obergeschosses wurde an der Marktgasse 61 unter einer Vertäfelung des 18. Jh. die rund 100 Jahre ältere Raumgestaltung aufgedeckt. Die gut erhaltene, einzigartige Wandmalerei mit einheimischen und exotischen Tierdarstellungen wurde lediglich gereinigt und retuschiert.

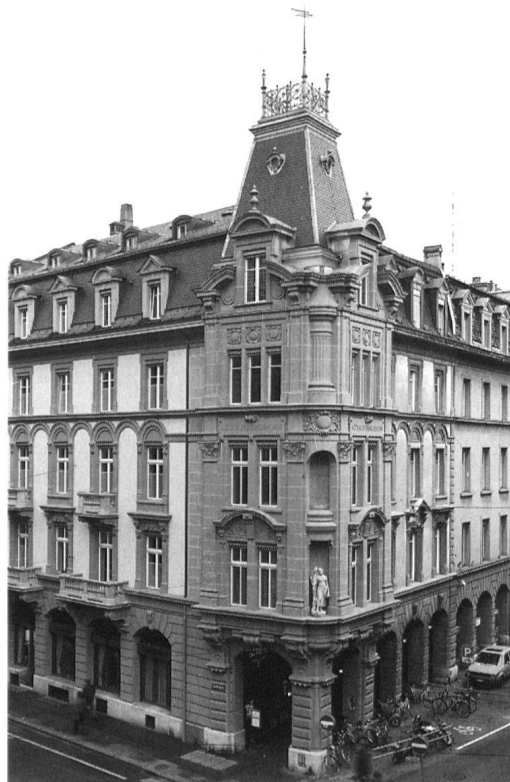
6 Die Fassaden des 1904 von Otto Lütstorf erbauten Simplon-Hauses an der Ecke Aarberggasse/Genfergasse wurden jahrzehntelang vernachlässigt. Mitte der siebziger Jahre wurden die Fassaden durch Beseitigung der Dachzier und der Bauplastik verstümmelt. Die 1990–93 durchgeführte Fassadenrenovation hat dem prominenten Eckgebäude seinen Charakter wiedergegeben.

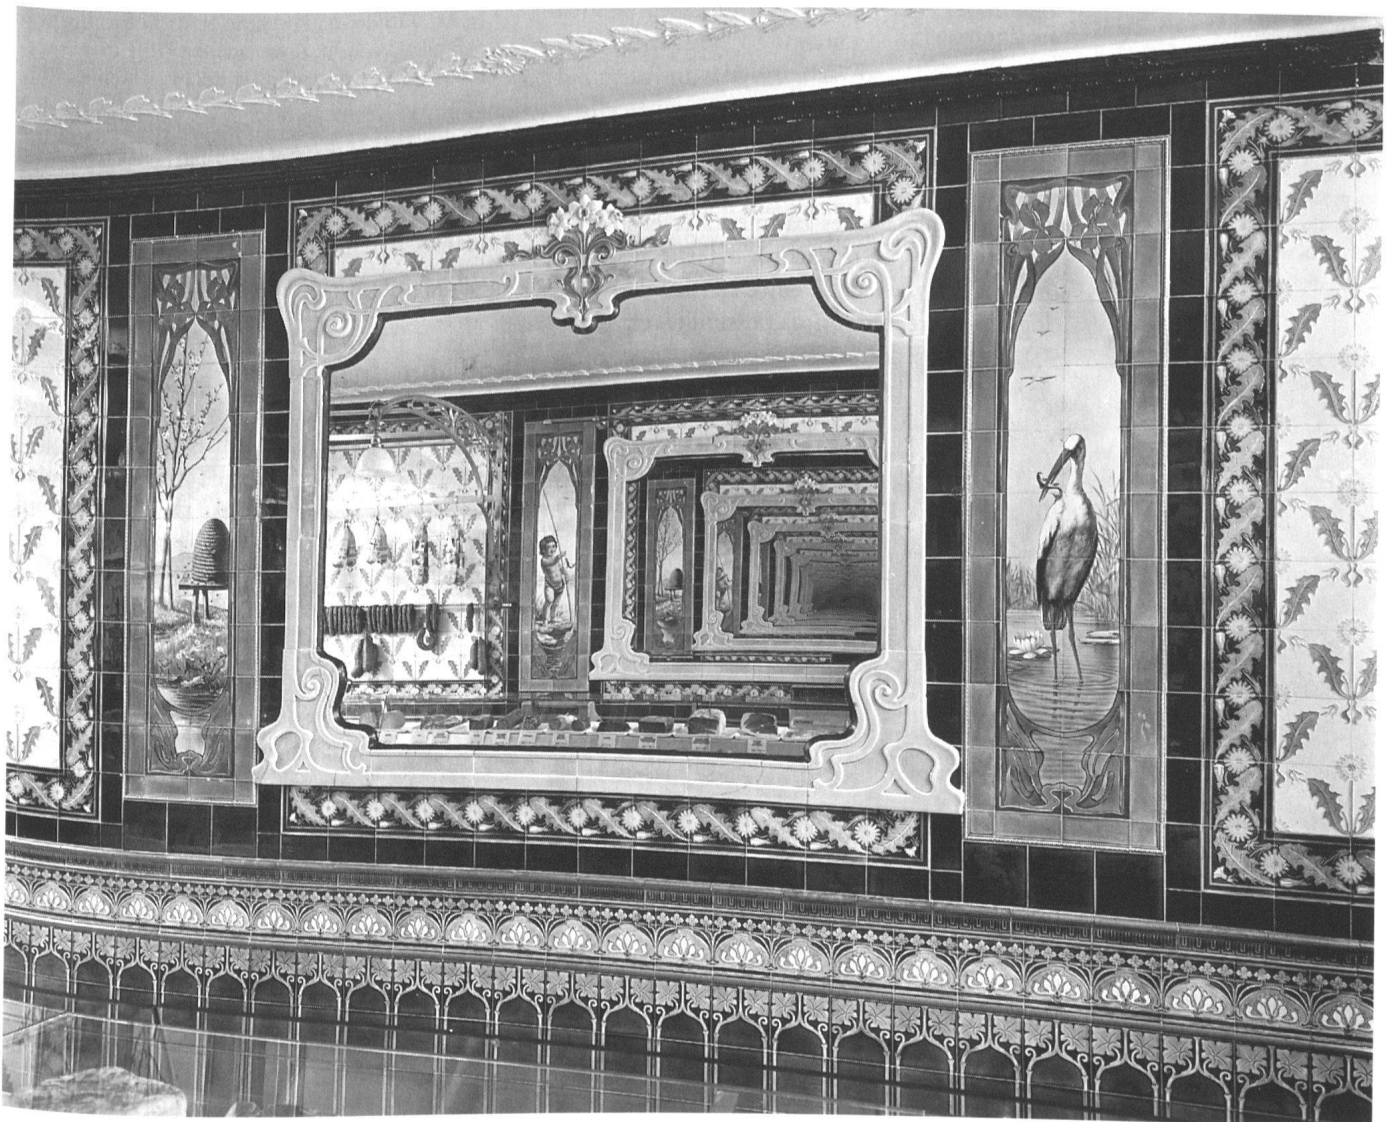
*7 Marktgasse 20: Laden mit Jugendstileinrichtung der ehemaligen Metzgerei Lobsiger. Die einzigartige Ausstattung der Jahrhundertwende mit gekachelten Wänden, Fliesenboden, Stuckdecke, schmiedeisernen Lampen und Sperrgitter vor der Ladentüre ist vollständig erhalten.*
