# Mit Methoden der Bauforschung

## Neue Erkenntniswege zur Baugeschichte des Berner Münsters

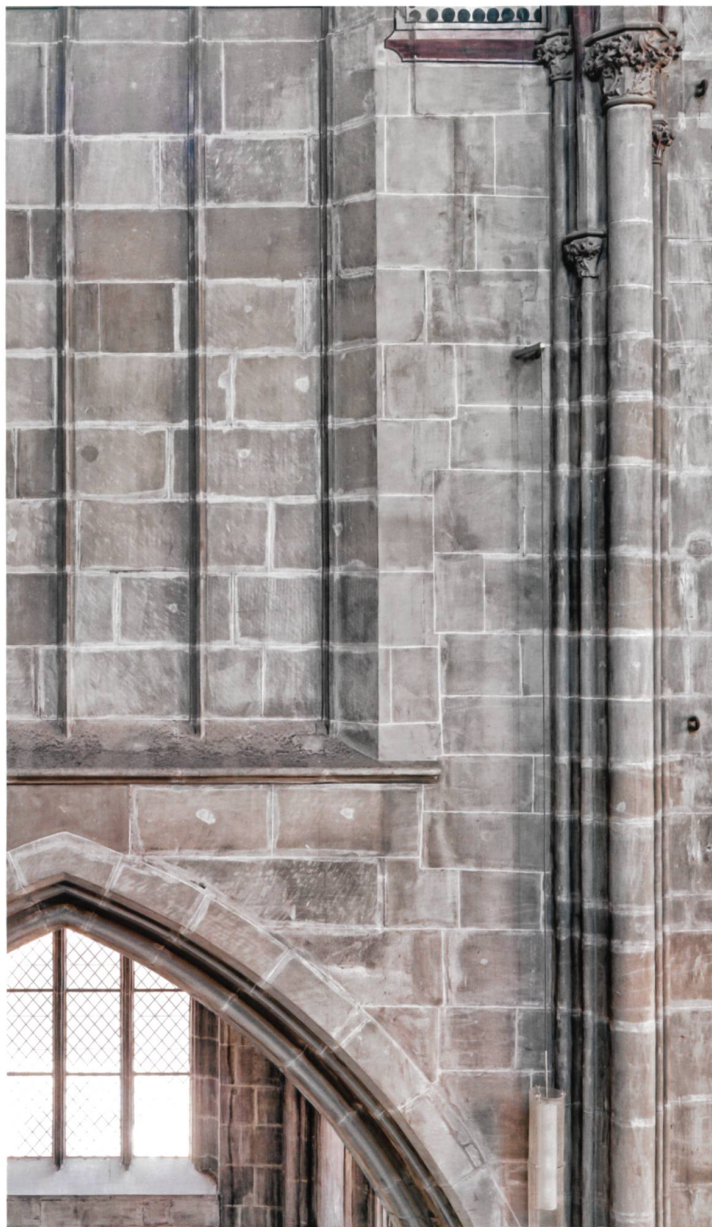
**Abb. 2** Baunaht mit deutlichen Störungen im Mauergefüge, die weissen Fugen wurden später aufgemalt und entsprechen nicht überall dem originalen Fugenverlauf. Foto Nick Brändli / © Berner Münster-Stiftung

dagegen unterschiedlich hoch. Die beschriebene Baunaht ist nicht nur im Inneren des Münsters zu sehen, sie lässt sich ebenfalls über dem Gewölbe verfolgen und ist auf der Rückseite der Mauer, unter dem Pultdach des nördlichen Seitenschiffs, erkennbar. Auch in stilistischen Details unterscheiden sich die Mauerabschnitte voneinander: So entspricht die Profilierung des Dienstbündels an Pfeiler 85 der im Langhaus und nicht der im übrigen Chorhaus, das grosse Kapitell dieses Pfeilers mit seinem Blätterkranz, der nur in der oberen Hälfte liegt, ist gar singulär.

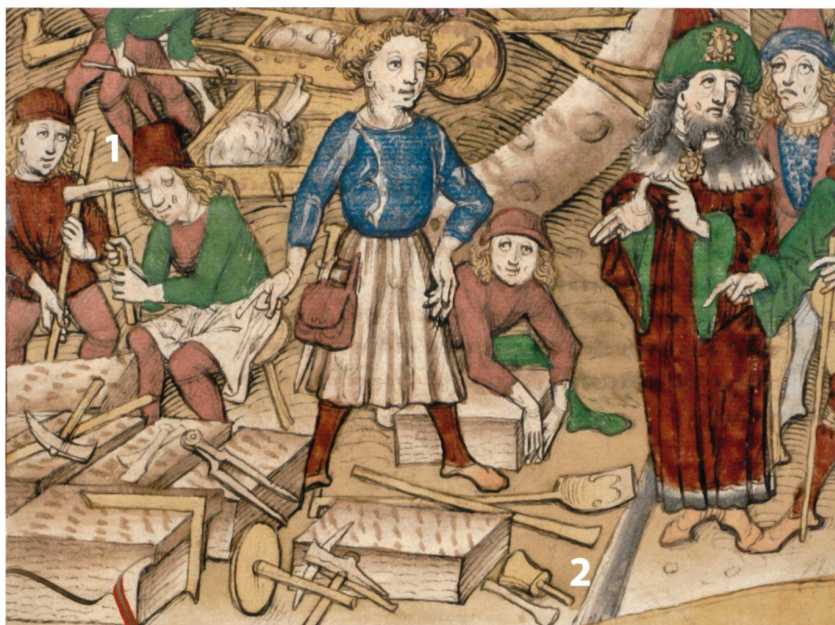
**Abb. 6** Ausschnitt aus einer Abbildung der Spiezer Chronik von Diebold Schilling von 1484. Dargestellt sind die wichtigsten Steinmetzwerkzeuge, unter anderem auch die «Fläche» (1) und das Scharriereisen mit Holzknüpfel (2). Burgerbibliothek Bern, Mss.h.h.I.16, S.55. Foto Codices Electronici AG

der genannten Baunaht besonders gut nachvollzogen werden, da genau zwischen diesen Bauphasen eine entscheidende Änderung in der mittelalterlichen Bearbeitungstechnik stattfand: Im Chorpolygon und an den Südwänden sind alle Steine mit der sogenannten Fläche, einem beilförmigen, zweihändig geführten Werkzeug, bearbeitet. Dabei entstehen sehr feine, in der Regel vertikale Rillen in der Oberfläche (s. Abb. 4). Im Laufe der zweiten Hälfte des 15. Jahrhunderts entwickelt sich eine neue Form der Endbearbeitung, die Scharrierung. Diese wird mittels eines etwa 5 cm breiten Meissels, geschlagen durch einen Holzknüpfel, erzeugt. Die dabei entstehenden Hiebe verlaufen meist diagonal und sind wesentlich breiter (s. Abb. 5). Diese Spuren treten nur an den beiden westlichen Jochen der Nordwand auf. Auf historischen Abbildungen sind diese unterschiedlichen Werkzeuge manchmal abgebildet, besonders anschaulich sind sie in der Spiezer Bilderchronik von Diebold Schilling um 1484 dargestellt (s. Abb. 6).
