# Wie geht man mit einem 500-jährigen Lebewesen um?

Zeitschrift: **Kunst + Architektur in der Schweiz = Art + architecture en Suisse = Arte + architettura in Svizzera**

## Ein Round-Table-Gespräch über die Restaurierung des Berner Münsters und die Wichtigkeit des fächerübergreifenden Dialogs

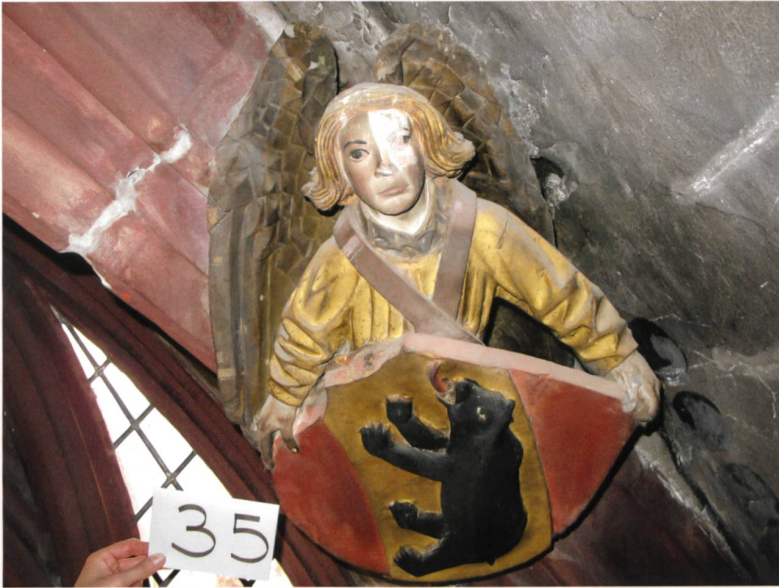
**Abb. 1** Auf der Suche nach einer ursprünglichen Fassung unter der sichtbaren wurde ein Engel im Chorgewölbe 1990 bei Probeentnahmen und einem Freilegungsversuch irreversibel beschädigt. © Berner Münster-Stiftung

*Annette Loeffel:* Bei der Restaurierung war die interdisziplinäre Zusammenarbeit sicher zentral – in einem sehr erfahrenen Team, das schon lange zusammenarbeitet, konnte man die Erkenntnisse sofort besprechen. Das zeichnet das «Berner Modell» besonders aus. Dadurch konnten wir viel erhalten, was bei einem eng definierten Projekt mit begrenztem Zeitrahmen wohl untergegangen wäre. Noch in den 1990er Jahren vertrat man in der Münsterbauhütte eine ganz andere Philosophie. Das vorliegende Beispiel zeigt (vgl. Abb. 1+2), wie ein beauftragter Restaurator damals lediglich nach früheren Fassungen gesucht und dabei das Werk beschädigt hat: An den Augenpartien wurde die Originalfassung abgekratzt, dort ist heute nur noch die Grundierung übrig.

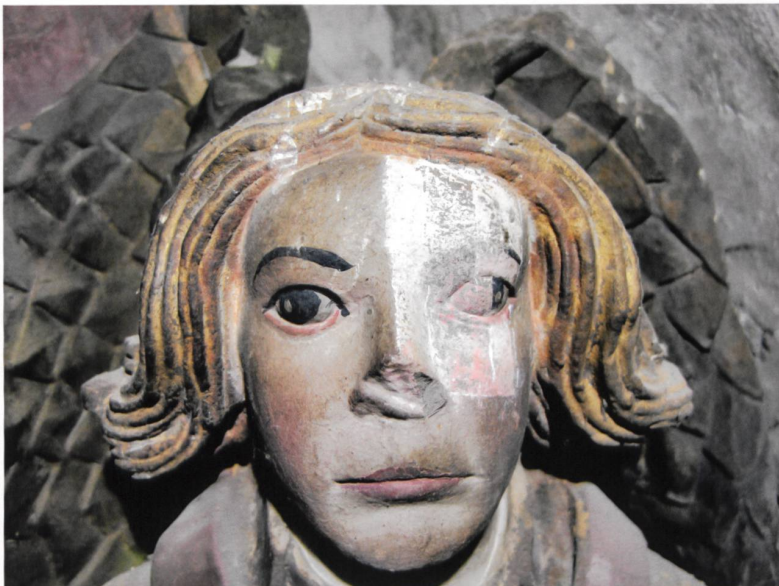
**Abb. 2** Detail aus Abbildung 1. Bei der vermeintlich gefundenen «Erstfassung» (weiss) handelt es sich um die Grundierung der Originalfassung von 1517. © Berner Münster-Stiftung

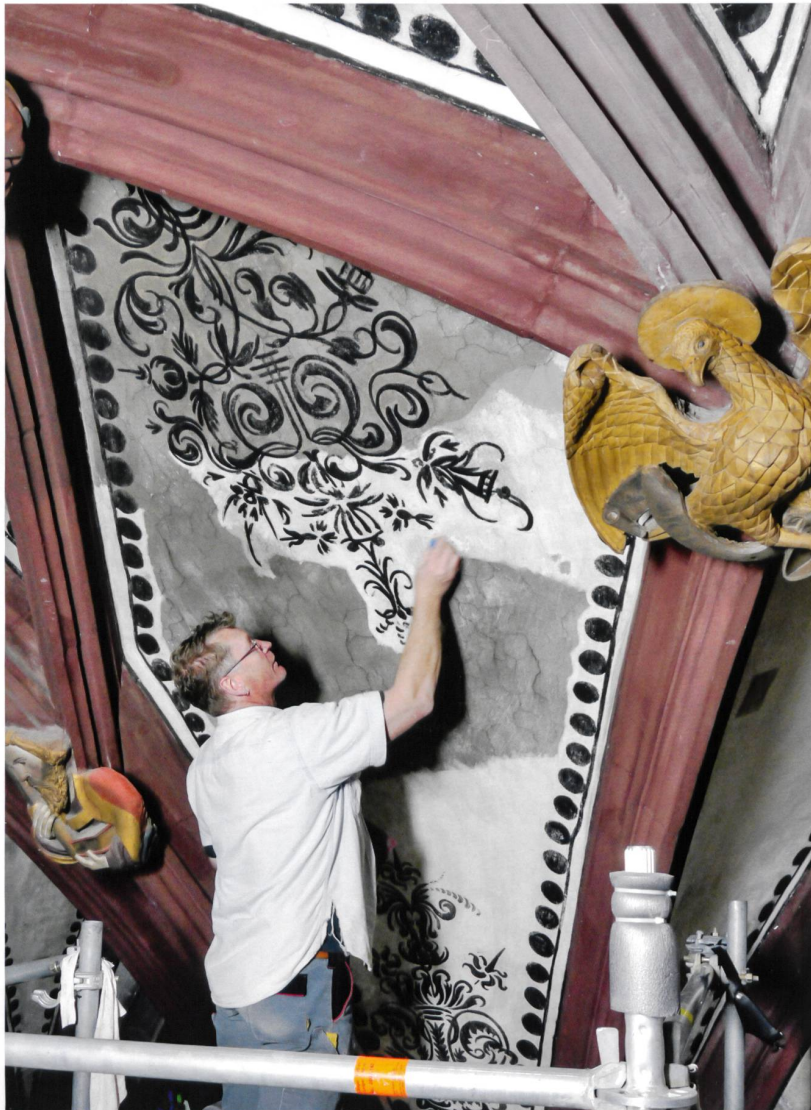
Abb. 6 Vorsichtige Trockenreinigung mit Akapad-Schwämmen durch Steinmetz Marcel Maurer. Die Mauresken von Niklaus Manuel werden sorgsam ausgespart. Die weissen Flächen sind bereits gereinigt, die dunklen Flächen tragen noch den Staub von 500 Jahren. © Berner Münster-Stiftung

*Cornelia Marinowitz:* Sie wurden in drei Stufen abgenommen: Zunächst hat ein mittlerweile pensionierter Mitarbeiter der Münsterbauhütte, Hans-Peter Wüthrich, drei Wochen lang den losen Staub mit feinen Pinseln und einem Staubsauger entfernt. In einem zweiten Schritt verwendeten wir feine Schwämmchen, die dafür prädestiniert sind, Russ oder fettige Partikel abzuwischen, ohne zu verschmieren (vgl. Abb. 6). In einem letzten Schritt wurde alles mit Wattestäbchen und unter der Lupenbrille feucht nachgereinigt, so dass die polychrome Oberfläche wieder zum Vorschein kam. Für die Reinigungsarbeiten wurde lediglich warmes Was-

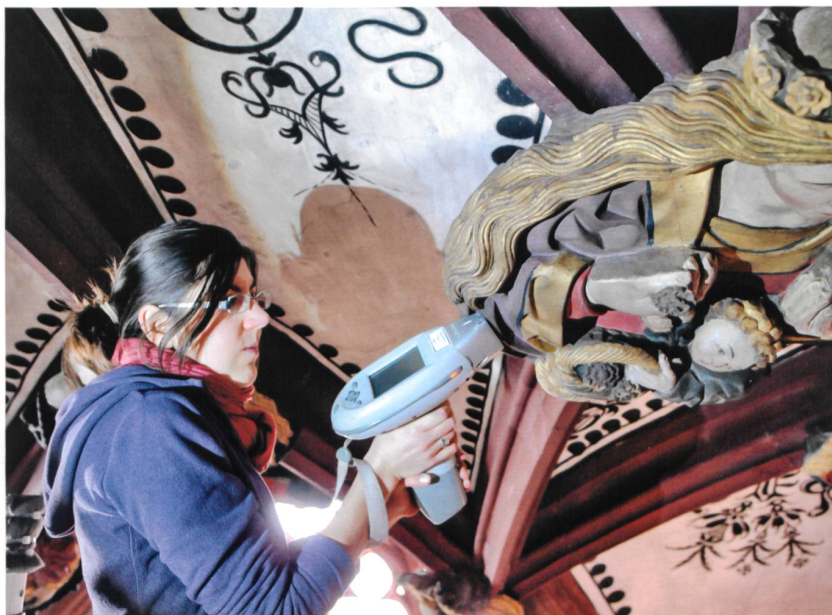
**Abb. 7** Berührungsfreie Analyse der Farbfassungen mithilfe der XRF-Spektroskopie (Röntgenfluoreszenzanalyse / X-ray fluorescence spectroscopy) an Stellen, wo nach der detaillierten restauratorischen Befundaufnahme noch spezifische Fragen offen waren. Durch diese Voruntersuchungen konnte die benötigte Zahl an Laborproben im Chorgewölbe sehr klein gehalten werden. Im Bild: Rowena Pasche, Restauratorin der Münsterbauhütte. © Berner Münster-Stiftung

unterschiedlichen Metallaufträgen, Farben und Lacken zu tun. Die Laborergebnisse und Auswertungen besprachen wir immer eingehend im Team – und auf einmal wurden während des Austauschs Zusammenhänge erkennbar und konkrete Lösungen ersichtlich. Die Menge der auszuwertenden Proben konnte so massiv reduziert werden (vgl. Abb. 7).

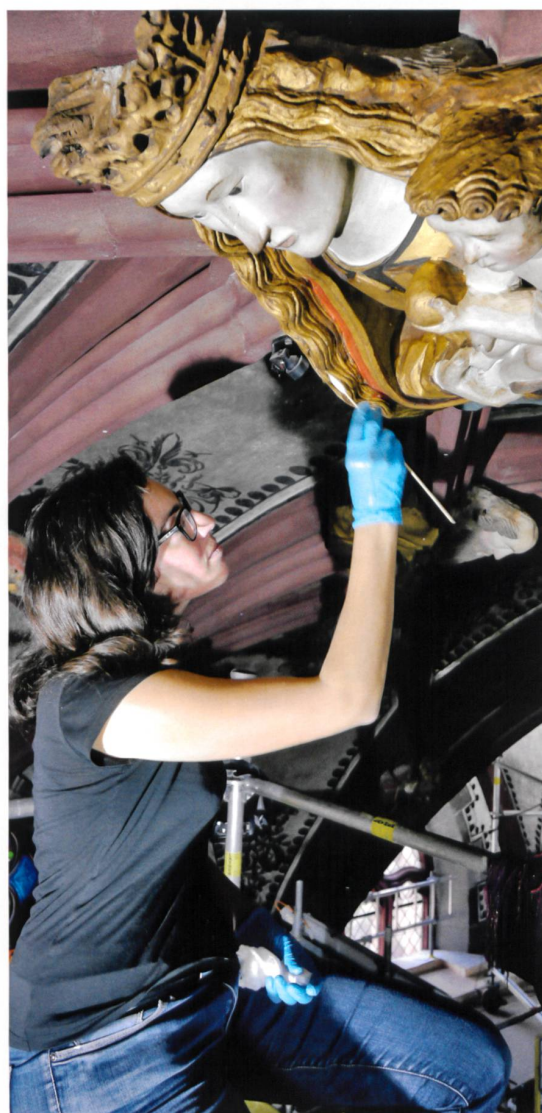
**Abb. 8** Feuchtreinigung am Schlussstein Nr. 81 (Maria) durch Régine Saucy, Restauratorin der Münsterbauhütte. © Berner Münster-Stiftung

ser verwendet – auf jegliche andere Zusatzmittel konnten wir verzichten (vgl. Abb.8–10).

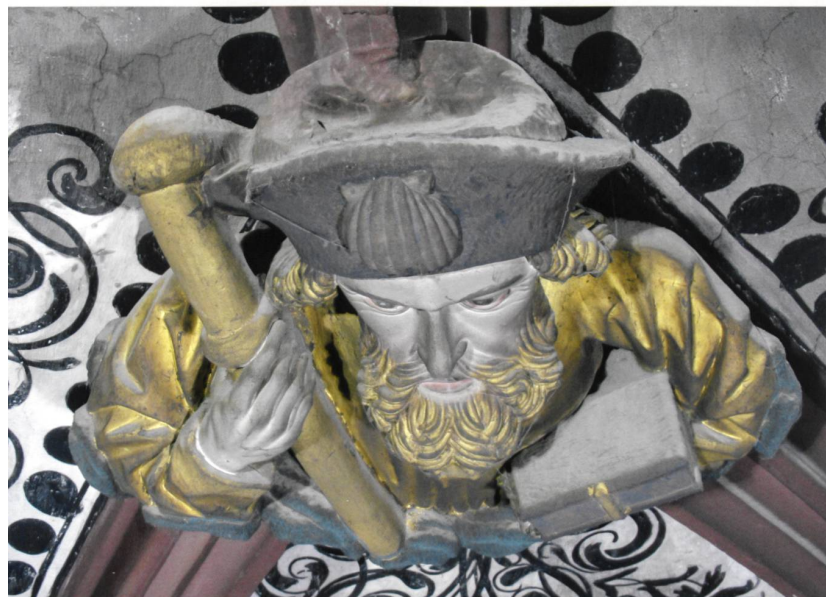
**Abb. 9** Schlussstein Nr. 75 (Jakobus d. Ältere) im ungereinigten Vorzustand mit dicken Staubauflagen. © Berner Münster-Stiftung

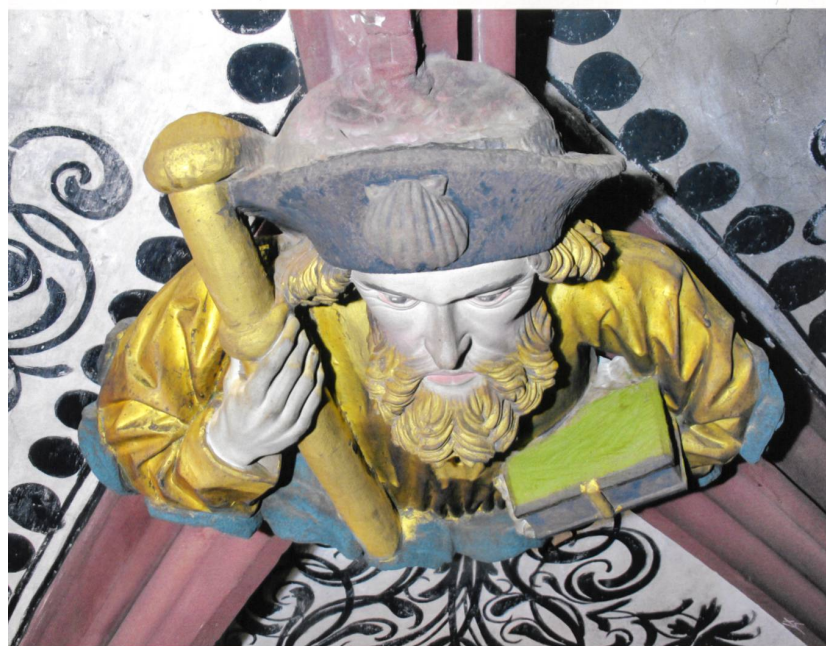
**Abb. 10** Derselbe Schlussstein nach erfolgter Reinigung. Die ursprünglichen Farbfassungen sind wieder sichtbar. © Berner Münster-Stiftung

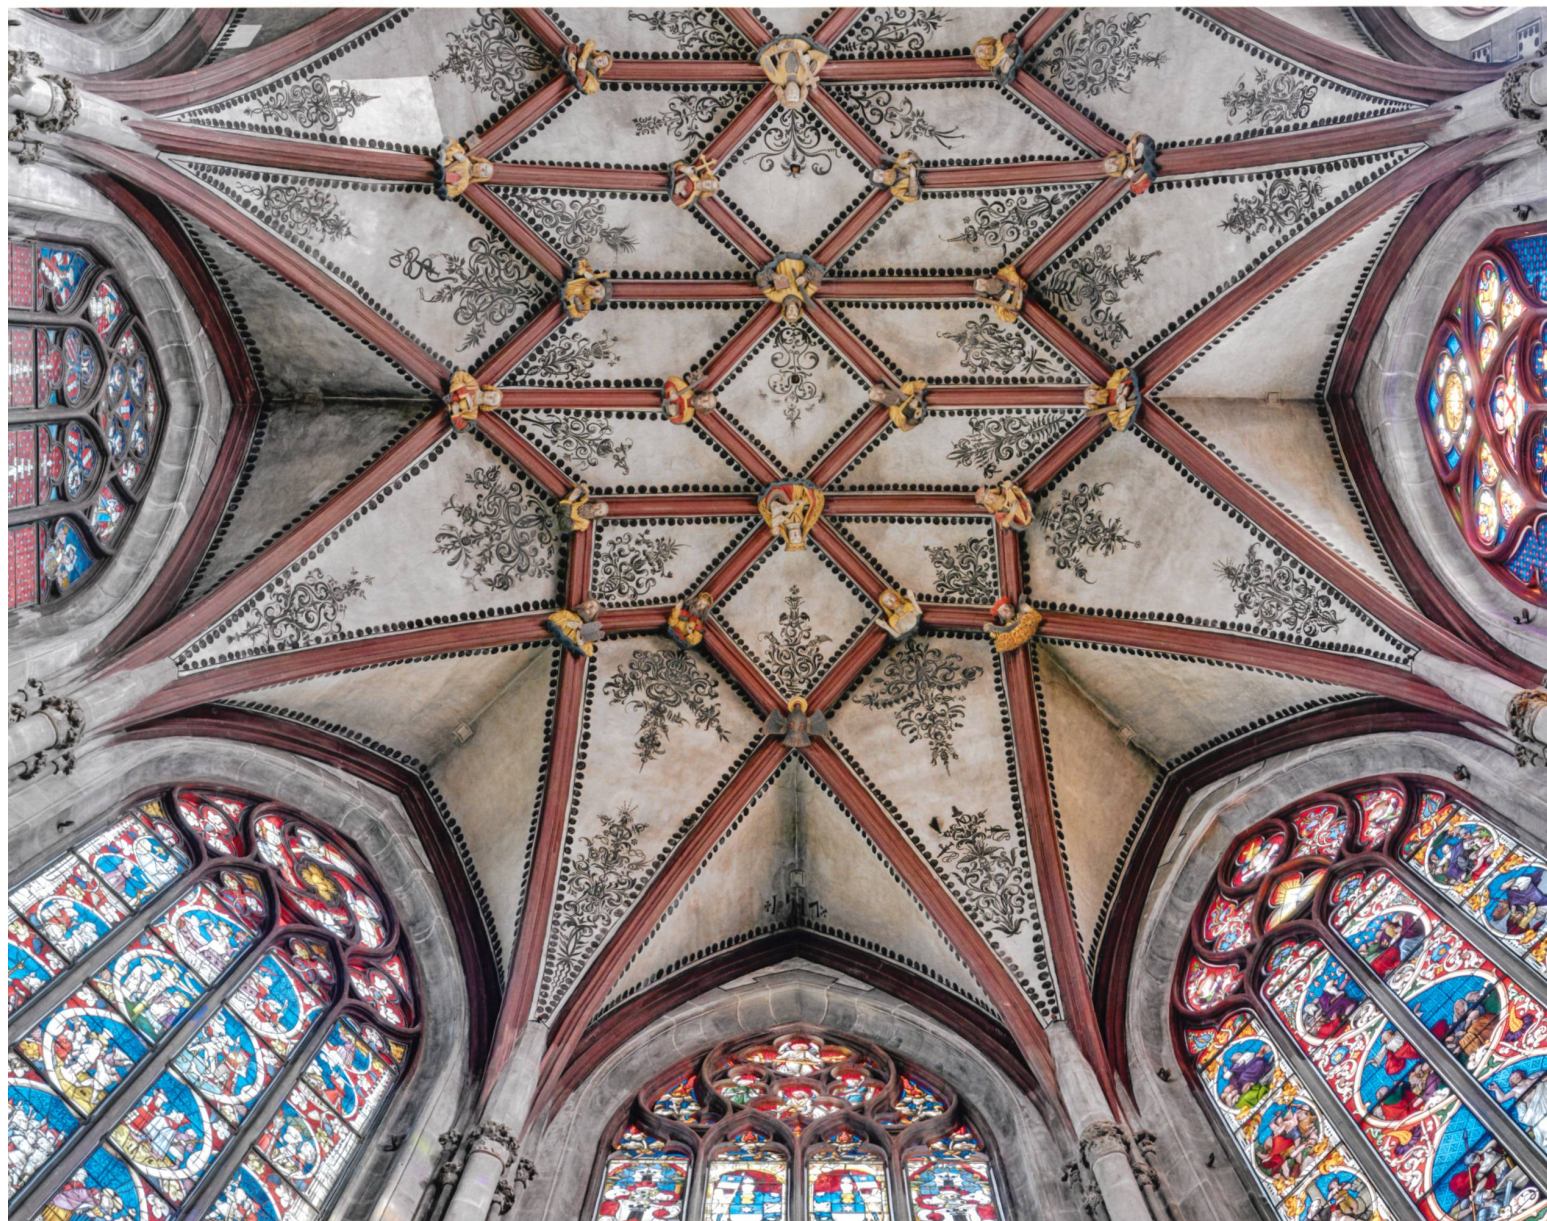
**Abb. 11** Blick in das ungereinigte Chorgewölbe, 2012. Links oben im Bild ist ein frisch erstelltes Reinigungsmuster zu sehen. Foto Nick Brändli / © Berner Münster-Stiftung

*Annette Loeffel:* Ende des 19. Jahrhunderts installierte man eine Heizung im Münster, die in den 1960er Jahren erweitert wurde. Es handelt sich um eine Warmluftheizung mit einem riesigen Gebläse, die ursprünglich mit Kohle betrieben wurde – inzwischen wurde eine Gasheizung installiert. Die meisten Verschmutzungen kamen durch Konvektion zustande: Die aufgeheizte Luft nimmt Feuchtigkeit aus der Atemluft und der nassen Kleidung von Besuchern auf, trägt Staub mit, steigt, und das Ganze kondensiert oben an den kalten Gewölbeoberflächen.

*Cornelia Marinowitz:* Im Verlauf von fünf Jahrhunderten baut sich immer eine Staubschicht auf. Hier hat aber die Heizung den Vorgang zweifellos verstärkt, so dass zu den üblichen Verschmutzungen aufgrund von Kerzen etc. noch grosse Mengen von Russpartikeln hinzukamen. Das ergab eine homogene Verschmutzungsschicht.
