# I dipinti del Battistero di San Giovanni a Riva San Vitale

## Lo studio e la conservazione di un palinsesto pittorico complesso

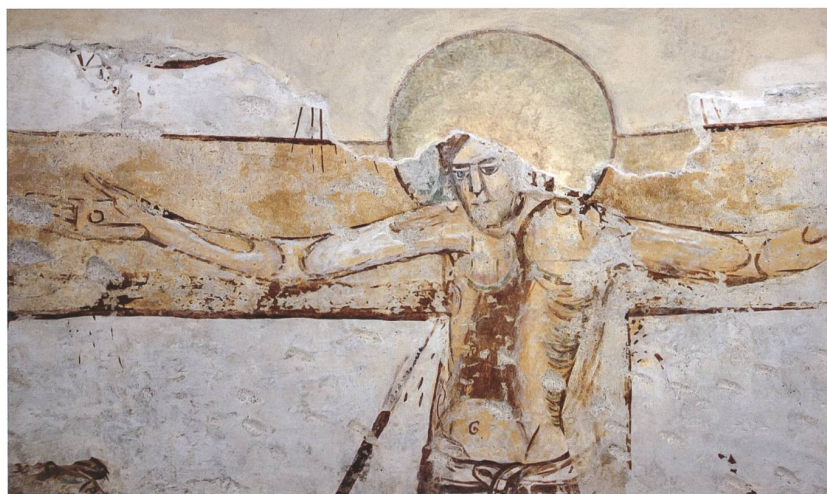
**Fig. 5** Part. del Cristo crocifisso, dopo l'intervento di restauro del 2020.  
Foto Paola Iazurlo

mento nel corso dei secoli. Le pitture più antiche si considerano quelle del tamburo absidale, dove campeggia una scena di *Crocefissione*, impostata sopra un velario (fig. 4): i dipinti appartengono con certezza a un'unica fase decorativa<sup>5</sup>, come conferma l'esame dell'intonaco pittorico, steso in due pontate che si sovrappongono in corrispondenza della bordura orizzontale rossa. La composizione principale, in gran parte perduta sullo sfondo, è delineata con pennellate fluide e sintetiche, che definiscono graficamente l'anatomia a partire da un tratto bruno rinforzato da linee verdi, che sembrano preludere la tecnica del verdaccio<sup>6</sup>, in una tavolozza ridotta a pochi colori (fig. 5).

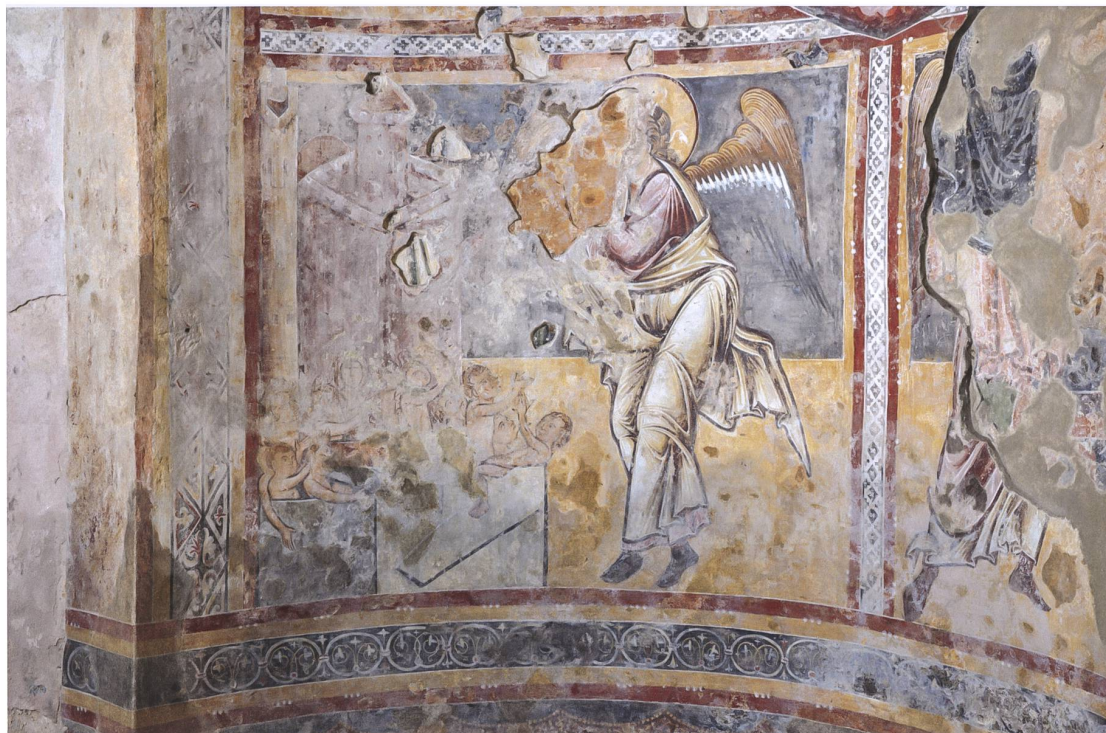
**Fig.6** Nicchia nord-est, *Resurrezione dei beati*, in una foto precedente il restauro in corso, si distingue un intonaco sottostante riferibile a un ciclo pittorico più antico. Foto Andy Vattilana

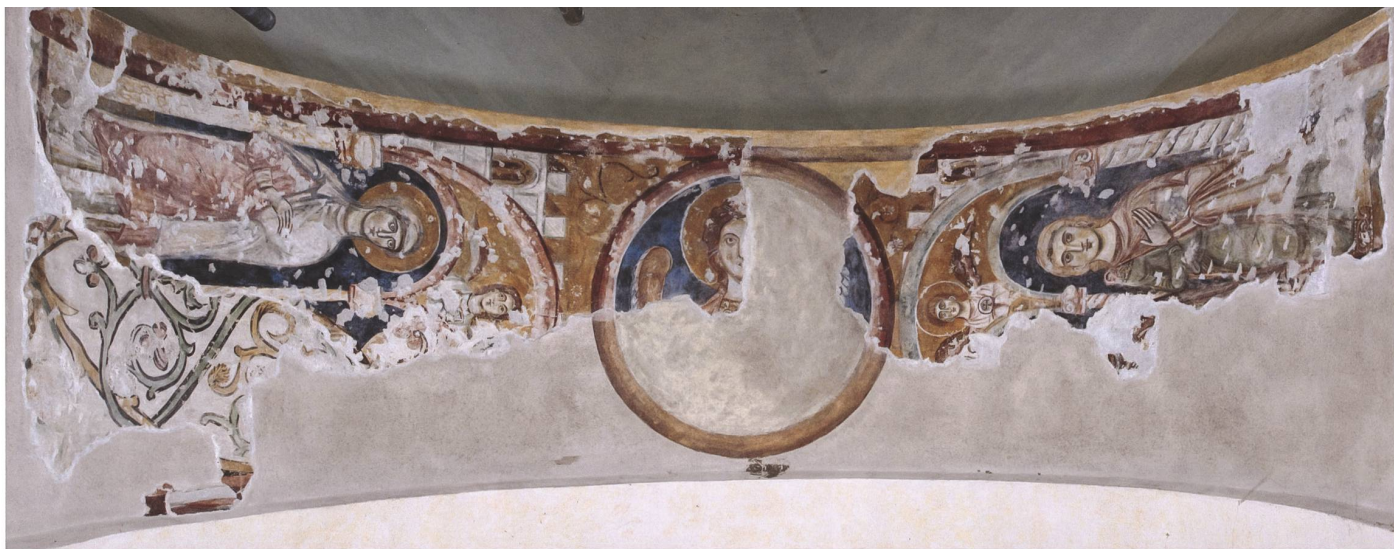
sul piedritto sinistro, una decorazione a racemi e motivi floreali è stata talvolta collegata al ciclo di impronta bizantina delle due nicchie, sebbene se ne distingua dal punto di vista tecnico per l'impiego di un diverso tipo di intonaco (fig. 7, a sinistra).

**Fig. 7** Veduta del sottarco absidale, dopo il restauro del 2020.  
Foto Sabrina Montiglia

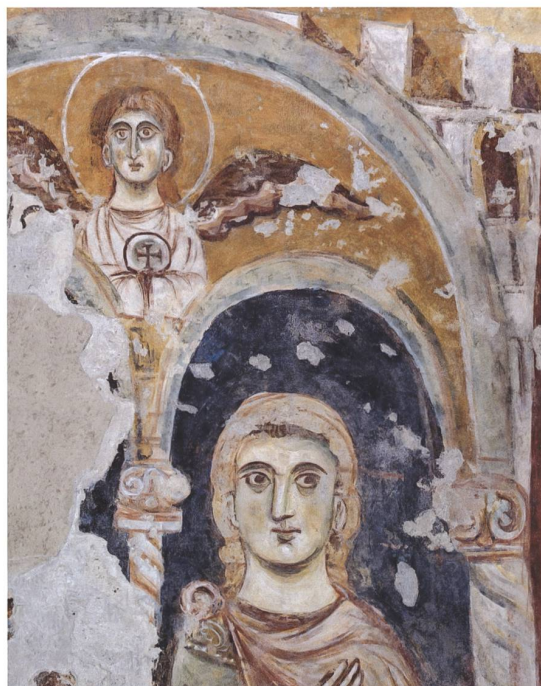
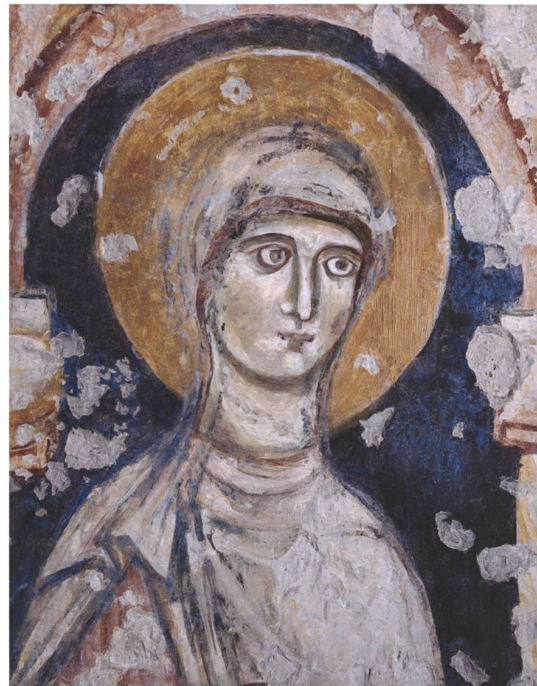
Al di sopra di questo livello, nell'intradosso del sottarco, è dipinto al centro un medaglione raffigurante probabilmente un arcangelo, e ai lati due architetture merlate a bifore da cui si affacciano due figure femminili, una delle quali aureolata (fig. 7): eseguite in pieno XIII secolo, tali pitture presentano uno stile romanico di chiara derivazione lombardo-veneta. La composizione, piuttosto sintetica e veloce nell'architettura e negli elementi decorativi, prevede una grande accuratezza nei volti delle figure maggiori, dove gli incarnati sono costruiti ormai a partire da un verdaccio di fondo con successive stesure di colore che definiscono morbidamente la forma in una aggiornata ricerca di naturalismo (figg. 8-9).

**Fig. 8** Sottarco absidale, part. della figura femminile col capo velato, dopo il restauro del 2020.  
Foto Paola Iazurlo

**Fig. 9** Part. del volto della figura aureolata, dopo il restauro del 2020.  
Foto Paola Iazurlo

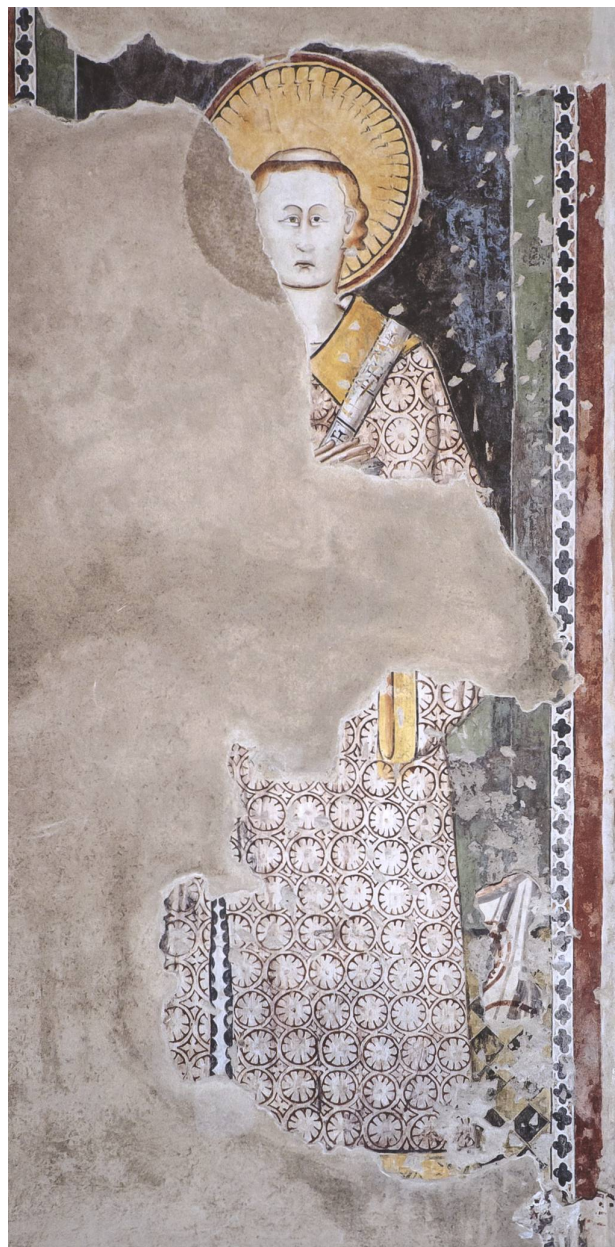
Più in basso, sul piedritto di sinistra del sottarco, campeggia un santo diacono (San Lorenzo o Santo Stefano) di epoca trecentesca (fig. 10), opera di un artista ancora attardato a una visione arcaica, decorativa e fortemente bidimensionale che appare meno naturalistica rispetto alle più antiche figure del sottarco. Le più tarde testimonianze pittoriche si trovano nella parete di fondo dell'abside ai lati della *Crocefissione*, in alcuni frammenti, tra i quali si riconoscono a sinistra un angelo reggicortina e il Beato Manfredo Settala, ascrivibili ormai al pieno Quattrocento.

**Fig. 10** Il santo diacono dipinto sul piedritto sinistro del sottarco absidale, dopo il restauro del 2020.  
Foto Sabrina Montiglia
