# Kapelle St. Nikolaus, Siebnen

Autor(en): **Bamert, Markus**

Zeitschrift: **Mitteilungen des historischen Vereins des Kantons Schwyz**

Band (Jahr): **80 (1988)**

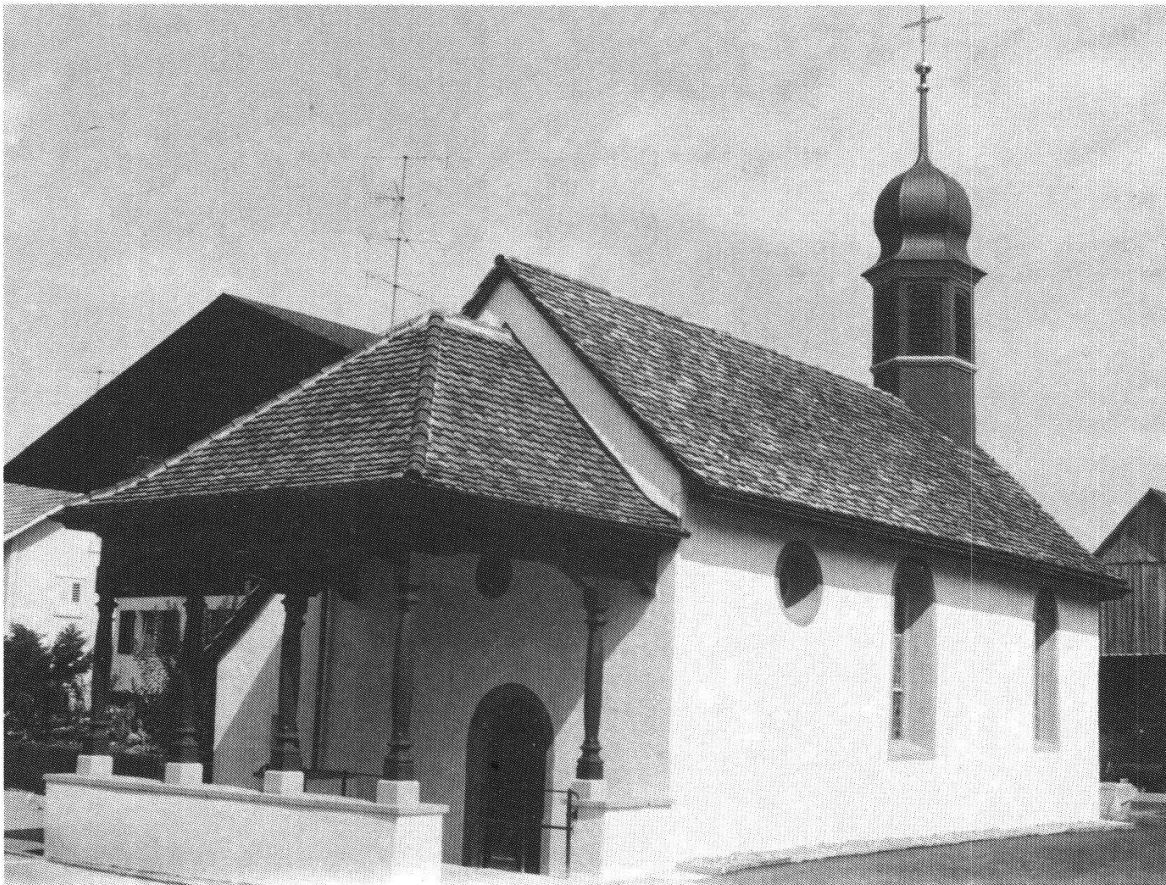
Das Äußere der St. Nikolaus-Kapelle nach der Restaurierung.

Das Bruchsteinmauerwerk der Kapelle wurde nach der Trockenlegung — durch das unterschiedliche Innen- und Außenniveau hatten sich diesbezüglich große Probleme ergeben — mit einem Kalkputz überzogen. Die Fenster erhielten ihre einfachen Graueinfassungen, das Holzwerk sowie die Turmschindeln das für die Zeit übliche Ochsenblutrot. Die Untersicht der Vorzeichners mußte neu gestaltet werden. An der Wand finden sich Abdrücke der alten Gliederung. Das Vordach wurde auf seine alte Breite zurückgenommen. Dadurch ist die Einheit des Äußern gewahrt geblieben.

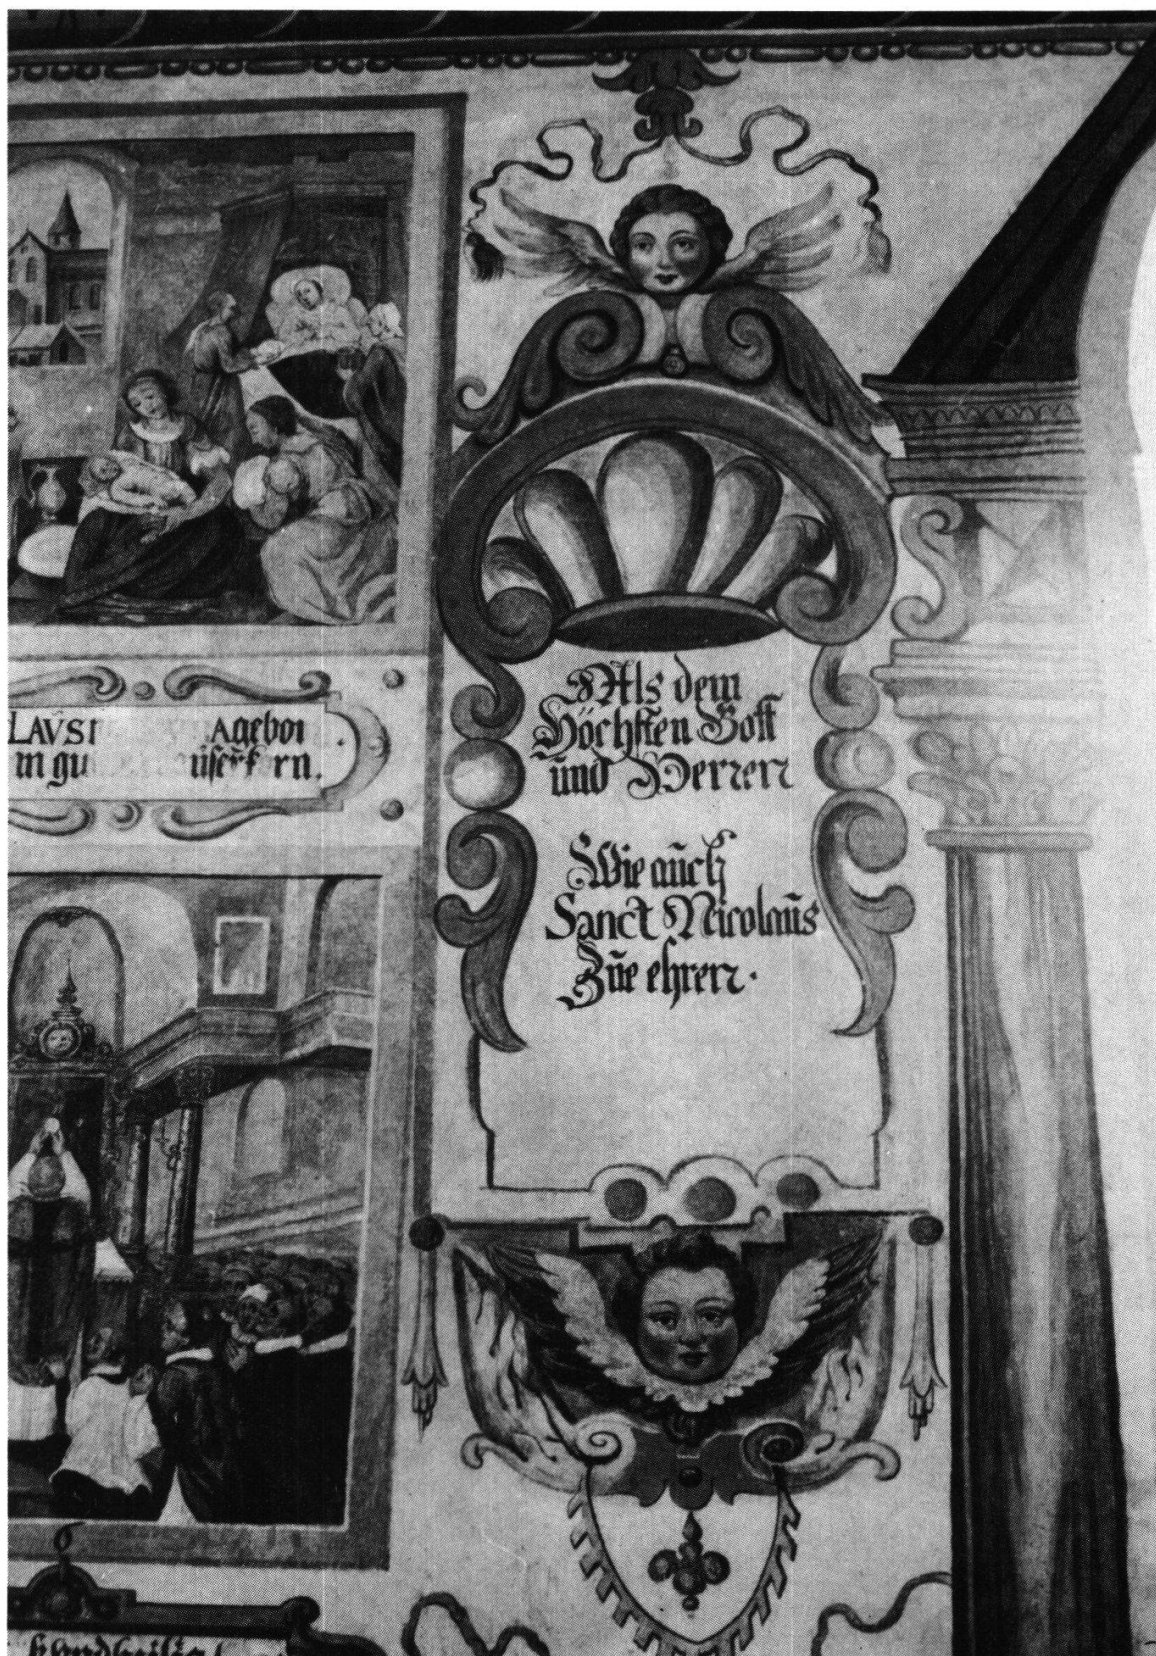
Die barocke Ergänzung der Wandmalerei an der Südwand.

Die romanischen Fenster wurden vermutlich 1676 geschlossen und durch das große, barocke Fenster ersetzt. Auf den ersten Blick ist dies kaum zu erkennen, hat doch ein späterer Meister die Flickstellen sehr geschickt der bestehenden Malerei angepaßt. Die rundbogige Flickstelle des romanischen Fensters hat er mit einer Architekturmalerei versehen und ins leere Feld einen Spruch eingefügt.

Das neue Barockfenster erhielt eine Architekturbemalung in starker Anlehnung an die Bemalung der beiden Chorfenster, eine frühe denkmalpflegerische Maßnahme. Gleichzeitig scheint der jüngeren Generation der obere Abschlußfries zu einfach gewesen zu sein. Deshalb wird dieser in etwas üppigerer Form mit einfachen, aber wirkungsvollen Blattmotiven bereichert. Diese barocke Übermalung wurde belassen.

Der Maler von 1676, der die Ergänzung um das neu geöffnete Fenster und die freie Fläche über dem geschlossenen romanischen Fenster geschaffen hat, hat sich zwar bezüglich der Architektur stark an die vorhandenen Chorfenster angelehnt. Auch in der übrigen Ornamentik versuchte er dies. Stilistisch ist er jedoch bedeutend mehr dem Barock verpflichtet und erreicht die Qualität seines Vorgängers nicht.

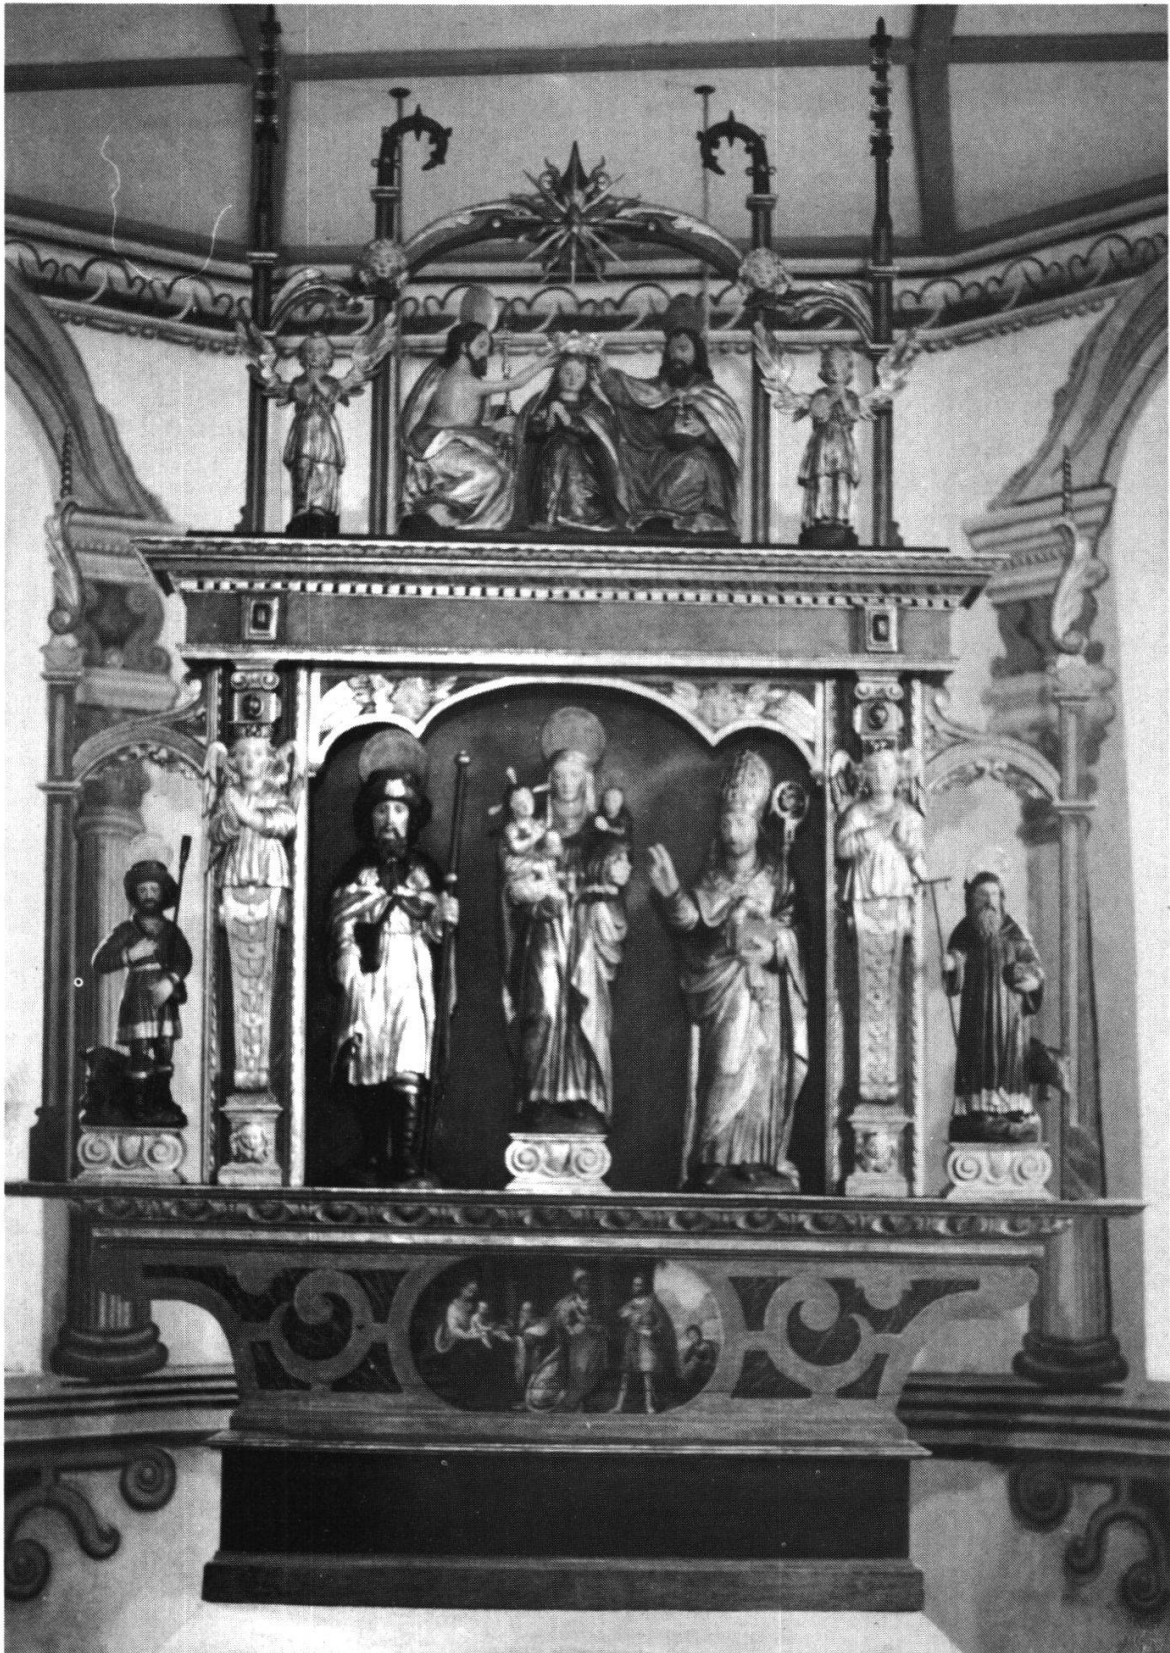
Der Altar des Meisters von Bürglen nach der Restaurierung und Rekonstruktion des Gesprenkes.

Der Altar hat die Jahrhunderte nicht ohne Schäden und wesentliche Veränderungen überdauert. So wurden vermutlich anfangs des 19. Jahrhunderts die seitlichen Bögen und Fialen entfernt. Befestigungsspuren von Architekturelementen und Figuren sind noch deutlich zu erkennen. Das Gesprenge über dem Hauptgeschoß, in dem die Marienkrönung sowie zwei begleitende Engel plazierte waren, wurde durch eine auf eine Holztafel gemalte Himmelfahrt Christi ersetzt. Vermutlich gleichzeitig erhielt der Altar eine relativ breite Leuchterbank, auf der vier Rokokoreliquiare plazierte waren.

Leider ist die Fassung des Altars unter den späteren Übermalungen sehr schlecht und nur noch in Fragmenten erhalten. Von allen wesentlichen Teilen sind jedoch genügend Spuren vorhanden, um eine vollständige Fassung rekonstruieren zu können. Die Fassung zeigt eine intensive Farbigkeit mit vielen Metallauflagen: Gold, in verschiedenen Variationen als Glanz- und Mattgold, Silber, Zwischgold (Gold und Silber übereinander geschlagen) sowie Lüsterfarben. Dunkle Marmorierungen wechseln ab mit hellen Blaßtönen.
