**Artikel:** Denkmalpflege im Kanton Schwyz 2011-2012

## Denkmalpflege im Kanton Schwyz 2011–2012

Markus Bamert

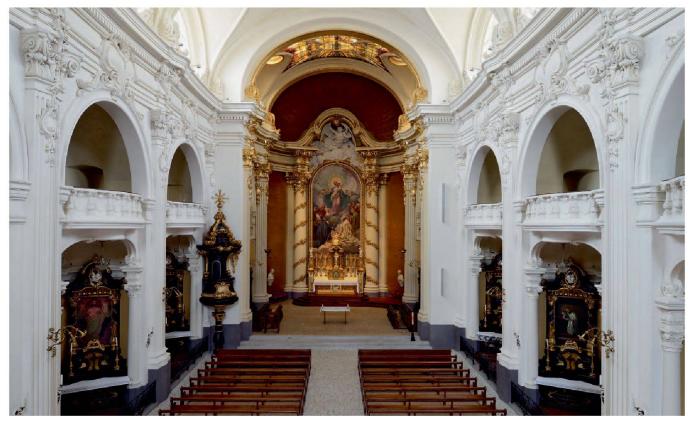
Abb. 3: Schwyz, Kirche Kollegium Kantonsschule Schwyz. Der Blick gegen den Chor zeigt die gewaltigen Ausmasse des Raumes, der als Kirche für die 600 Schüler des ehemaligen Kollegiums Maria Hilf erbaut worden ist.

Die Kollegiumskirche steht mit Baujahr 1910, also unmittelbar nach dem verheerenden Brand des Gebäudekomplexes, an der Endphase des Historismus. Den Wert dieser eindrücklichen Kirche macht auch aus, dass alle Elemente aus der Bauzeit erhalten sind. Dazu gehört neben der eigentlichen Raumdekoration mit den üppigen Stuckaturen und den Deckenbildern auch die übrige Raumausstattung. Terrazzoboden, Kirchenbänke, Altäre, Beichtstühle, ja gar die historischen Beleuchtungskörper sind vorhanden, so dass von einem sehr guten Erhaltungszustand gesprochen werden kann. Zudem befindet sich die Kirche trotz Jahrzehnten intensivster Nutzung in einem optisch erstaunlich guten Zustand, dies wohl, weil der Raum nie beheizt wurde. Extrem war die Verschmutzung sämtlicher Oberflächen, die vermutlich seit

1910 lediglich einmal gereinigt respektive partiell überfasst worden waren. Dies betraf insbesondere die ockerfarbigen Fassungen in den Altarnischen. Zu diesem Zeitpunkt waren auch die Kunststeinsockel und -säulen unter der Empore dick mit dunkelbrauner Ölharzfarbe übermalt worden, wohl damit diese besser gereinigt werden konnten. Hinter den Beichtstühlen fanden sich original erhaltene grosse Flächen des Sockelanstrichs in Caput-mortuum-Farbe (einem violettstichigen Rot) und an den Säulen Spuren der rosafarbigen Lasur. Unter den Übermalungen der Stuckaturen im Kirchenschiff konnten ockerfarbige Lasuren festgestellt werden, die die Plastizität der Stuckaturen betonen. Die Wiederherstellung dieser originalen Farbigkeit verhilft dem ansonsten eher schwer wirkenden Raum zu einer gewissen Leichtigkeit. Durch einen Wassereinbruch waren die reichen Vergoldungen am Chorbogen partiell beschädigt. Da es sich um eine minderwertige Goldlegierung handelte, war es schwierig, den genauen Goldton zu finden. Deshalb musste mit Farblasuren nachgeholfen werden. Stark zerstört war die Kaltbemalung der Deckenverglasung. Hier waren grossflächige Ergänzungen notwendig, die wiederum mit Ollasuren ausgeführt wurden. Sämtliche Altäre und Bilder wurden gereinigt und ergänzt. Übermalungen waren keine vorhanden. Die arg malträtierten Kichenbänke wurden abgelaugt, wo nötig ergänzt und der Zeit entsprechend lackiert. Der Boden behielt seine unbehandelte Oberfläche. Die Bänke unter der Empore wurden weggelassen und der Boden mit Carraramarmor ergänzt. Der an sich gut erhaltene Terrazzoboden, der in wesentlichen Teilen aus Carraramarmor besteht, wurde ergänzt, teils neu verfugt und geschliffen. Ergänzungen waren insbesondere im Chorbereich notwendig. Die erhaltenen Originallampen wurden gereinigt und mit neuen Lichtquellen versehen. Im Kirchenestrich fand sich zudem ein Lampendepot, das es ermöglichte, dass auch unter der Empore historische Leuchtkörper platziert werden konnten.

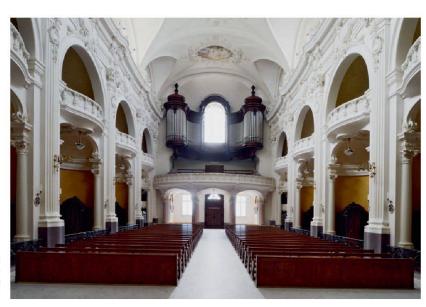
Abb. 4: Schwyz, Kirche Kollegium Kantonsschule Schwyz. Blick vom Chor gegen die Orgelempore. Die grosse Goll-Orgel rahmt das grosse Westfenster, das wesentlich zur Lichtführung im Raum beiträgt.

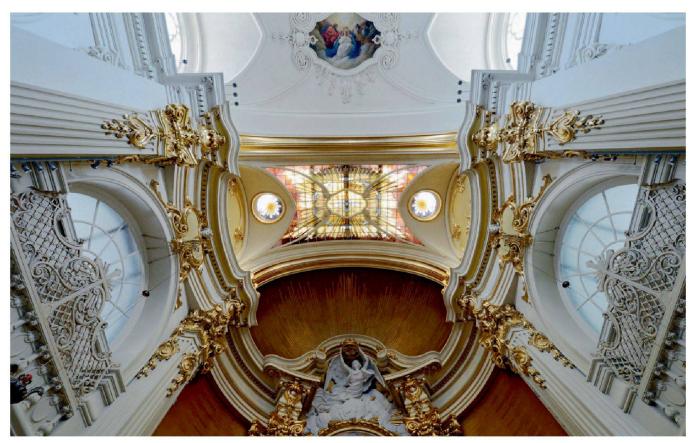
Abb. 5: Schwyz, Kirche Kollegium Kantonsschule Schwyz. Blick in das reich stuckierte Gewölbe des Chores mit der interessanten Verglasung, die indirektes Licht von oben in den Chor führt.

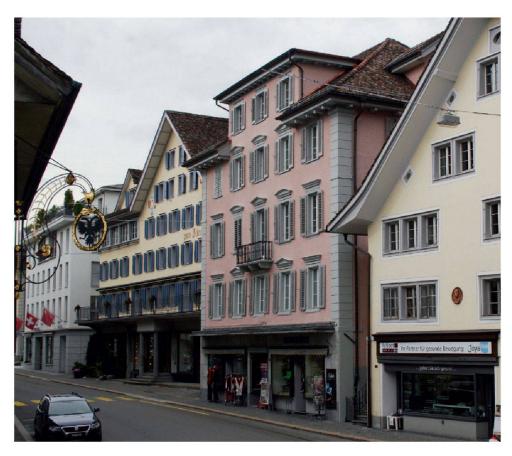
Abb. 8: Schwyz, Herrengasse 8, Triner. Der gut proportionierte Biedermeierbau setzt einen starken Akzent in der nördlichen Häuserzeile an der Herrengasse.

typischer klassizistischer Baukörper mit regelmässiger Fenstereinteilung, zentralem Balkon mit Gusseisengitter und knapp formuliertem Walmdach, das gegen das Strassenbild hin wenig in Erscheinung tritt. Die Wiederherstellung der originalen Farbigkeit nach Befund in zartem Lachsrosa und Sandsteingrau unterstreicht den Charakter des Biedermeierhauses und bindet das Gebäude hervorragend in die Häuserzeile an der Herrengasse ein.

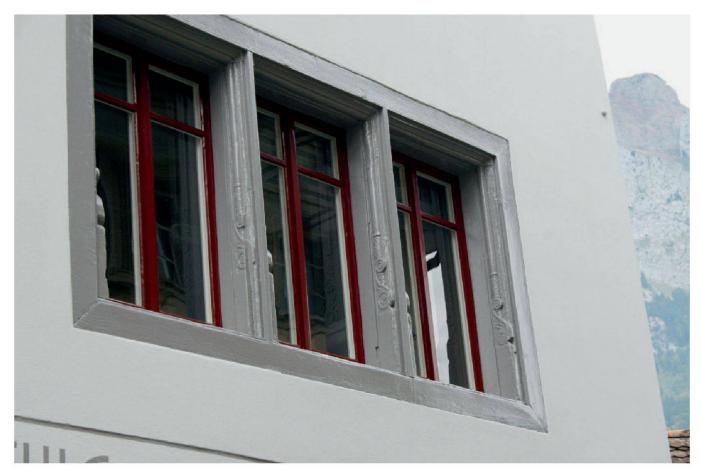
Abb. 9: Schwyz, Reichsstrasse 5. Die geschnitzten gotisierenden Fenstergewände sind in Schwyz typisch für das 17. Jahrhundert.

feinkörnigen Verputz überzogen und hell bemalt. Ein Befund war keiner auszumachen, da sich vom alten Verputz keine Restflächen fanden.

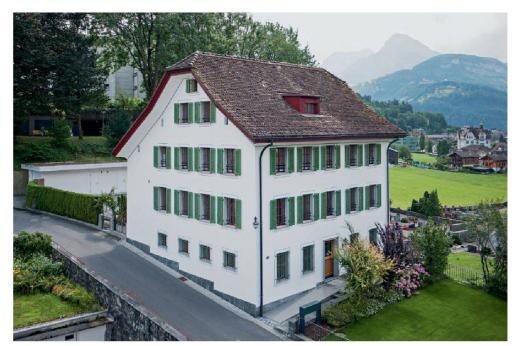
Abb. 10: Ingenbohl Pfarrhaus, Klosterstrasse 6. Der schlichte barocke Baukörper mit abgewalmtem Satteldach und regelmässig angeordneten Fenstern dominiert den Hügel neben der Pfarrkirche.

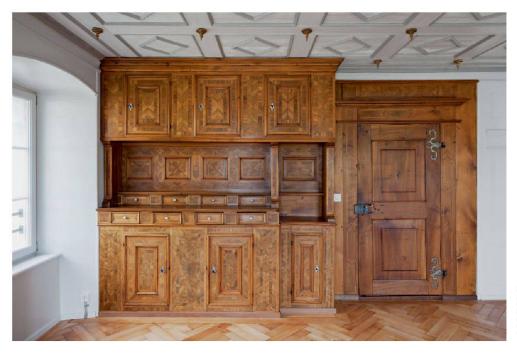
Abb. 11: Ingenbohl Pfarrhaus, Klosterstrasse 6. In der Stube mit Barockdecke steht ein reiches Büffet aus der Bauzeit. Erhalten ist auch das dazugehörige Türgericht.

ausgebildet ist die Decke der südlichen Stube im ersten Obergeschoss. Dort sind zusätzlich zu den gliedernden Stäben geschnitzte hängende Zapfen in die Füllungen montiert. Leider wurde diese Decke vor wenigen Jahren unsachgemäss mit einem Sandstrahlgerät behandelt und damit teilzerstört. Zwei Büffets des 18. Jahrhunderts stehen in den beiden Stuben des Wohngeschosses. Die Wandtäfer waren mehrheitlich im 19. Jahrhundert ersetzt worden. Im zweiten Obergeschoss existiert eine Raumausstattung mit Stuckdecke und Parkettboden, die in der ersten Hälfte des 19. Jahrhunderts entstanden ist. Ziel der Restaurierung war es, diese erhaltene Substanz, meist aus Holz, sorgfältig zu restaurieren und zu ergänzen. Die Korridore und Treppenhauswände wurden glatt verputzt und hell gestrichen. Der

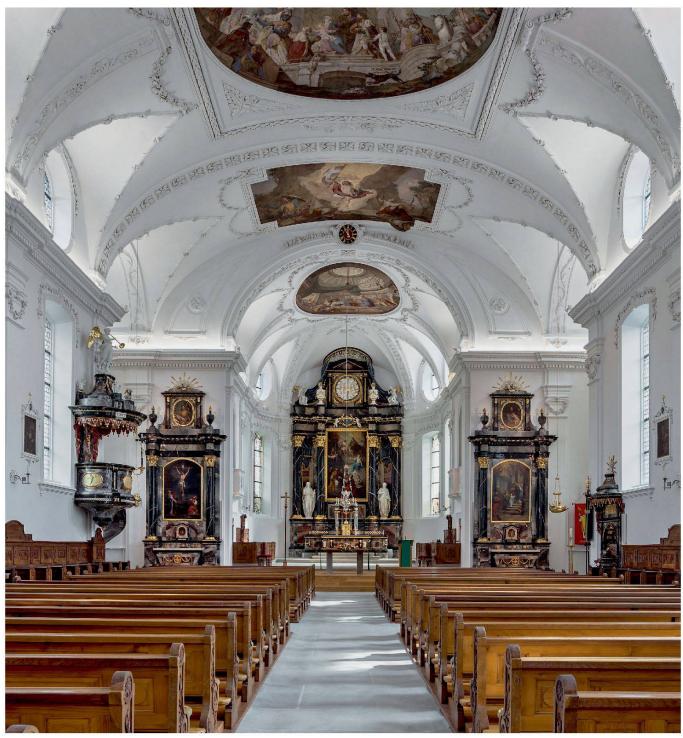
Abb. 13: Gersau, Pfarrkirche St. Marzellus. Blick vom breiten Kirchenschiff gegen den Chor.

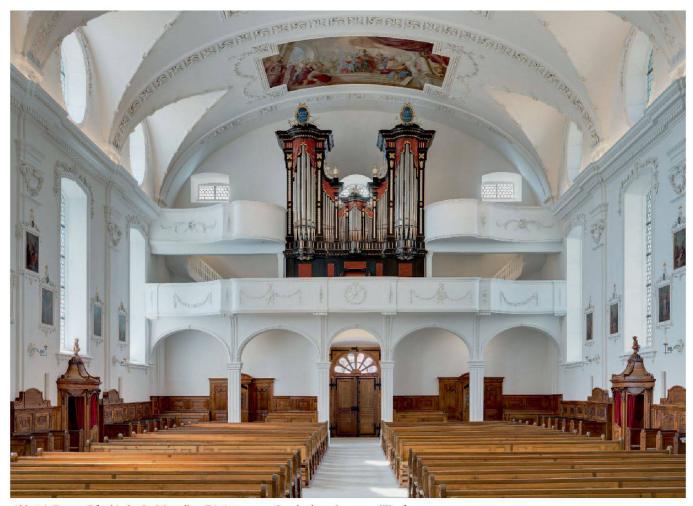
Abb. 14: Gersau, Pfarrkirche St. Marzellus. Die imposante Orgel rahmt das grosse Westfenster.

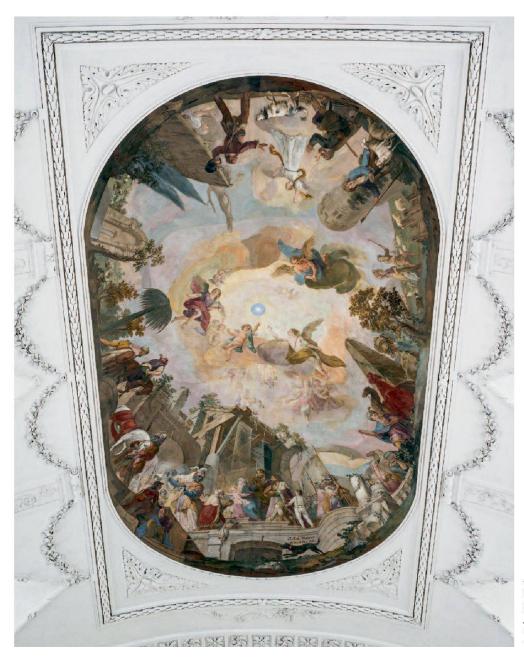
Abb. 15: Gersau, Pfarrkirche St. Marzellus. Trotz der späten Entstehungszeit ist das grosse Deckenbild von Josef Anton Messmer (1747–1827) noch vollständig der barocken Tradition verpflichtet.

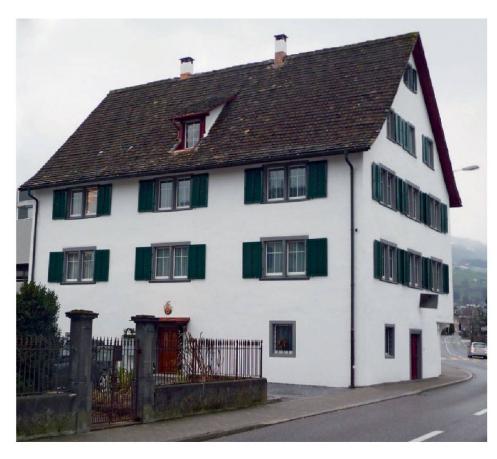
Abb. 16: Lachen, Zürcherstrasse 17. Das schlicht instrumentierte Wohnhaus besticht durch seine ausgewogenen Proportionen.

Fensteranordnung ist noch unregelmässig. Die verputzten Fassaden des Hauses, das direkt an der stark befahrenen Zürcherstrasse steht, hatten seit der letzten Aussenrestaurierung 1976/77 sehr stark gelitten. Aufsteigende Feuchtigkeit hatte dem Verputz zusätzlich zugesetzt, sodass das Anlegen eines aufwändigen Sickergrabens notwendig geworden war, um die Feuchtigkeit abzuleiten. Der versalzene Verputz insbesondere im Sockelbereich musste grossflächig entfernt und ersetzt werden. Die Sandsteineinfassungen der Kellerfenster und der Portale konnten teilweise gefestigt und ergänzt werden. Bei einigen Fensterbänken kam jedoch jede Hilfe zu spät, sodass vollständiger Ersatz vorgenommen werden musste. Das Fachwerk und die Dachuntersichten wurden neu mit Ölfarbe in Ochsenblut-Rot bemalt. Der Verputz erhielt einen atmungsaktiven Mineralfarbenanstrich. Neu gefasst wurde auch das Schornowappen über dem Hauptportal. Es ist zu hoffen, dass mit der Realisierung der geplanten Umfahrungsstrasse das Haus, das stark in den Strassenraum vorkragt, besser geschützt bleiben wird.

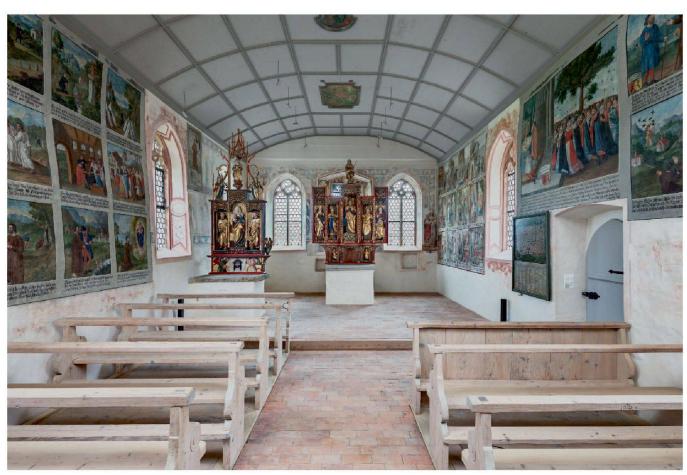
Abb. 17: Galgenen, Kapelle St. Jost. Das Innere der Kapelle wirkt trotz der Ausstattung aus verschiedenen Epochen harmonisch.

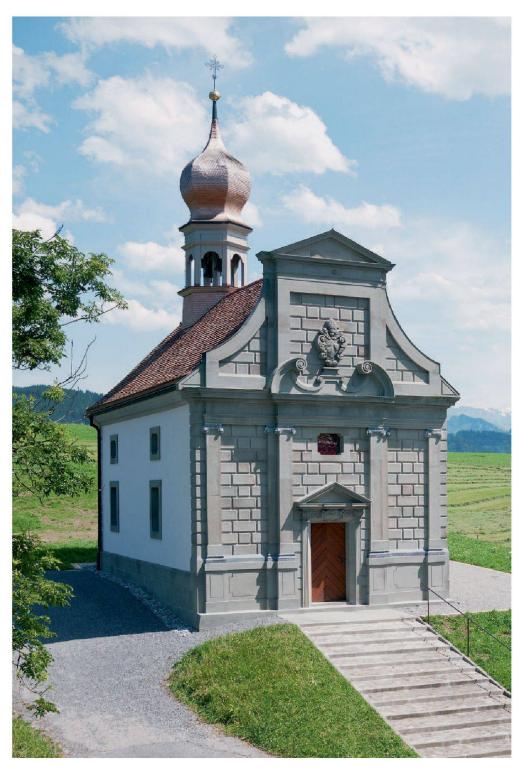
Abb. 19: Einsiedeln, Kapelle St. Meinrad, Etzel. Die Ausführung in Sandstein beschränkt sich auf die Hauptund Südfassade. Die übrigen Fassaden sind lediglich verputzt.

Die Aussenrestaurierung beschränkte sich auf die notwendigen konservatorischen Massnahmen. Bereits im Spätherbst 2008 war ein Sickergraben eingelegt worden, um das Hangwasser abzuleiten. Die Sandsteinfassaden mussten gefestigt und die Fugen grossteils ersetzt werden. Hingegen war kein vollständiger Steinersatz notwendig, die wenigen abgewitterten Partien konnten aufmodelliert werden. Die Partien in Kalkstein wurden aufpoliert, sodass sie sich

wiederum als dunkle Elemente ablesen lassen. Das Dach wurde mit Biberschwanzziegeln neu gedeckt und der Dachreiter soweit notwendig ergänzt. Die beiden verputzten Fassaden wurden vollständig neu verputzt.

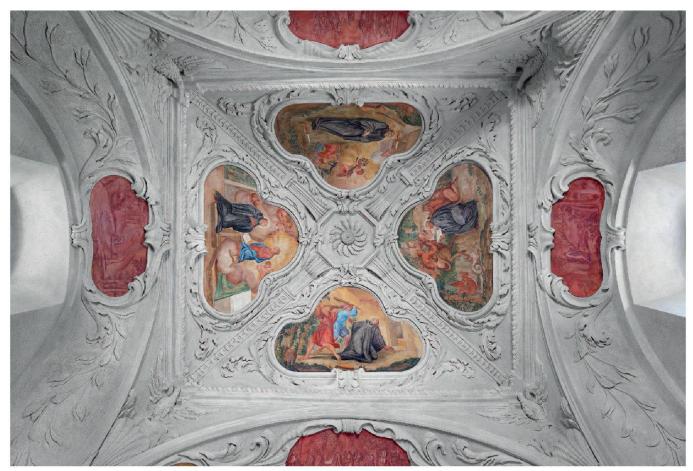
Abb. 20: Einsiedeln, Kapelle St. Meinrad, Etzel. Blick ins Gewölbe des Schiffs. Die kräftig modellierten Stuckaturen in steinfarbiger Fassung umrahmen die Deckenbilder.

Dieser Befund bildete die Grundlage für das Restaurierungskonzept. Der stark mit Algen befallene Wandputz wurde bis auf die Höhe des Kranzgesimses erneuert. Der Sandsteinboden im Schiff wurde durch einen diagonal verlegten Tonplattenboden ersetzt und in den Randzonen ein zusätzlicher Sickergraben angelegt. Die Graufärbung der Gewölbe wurde freigelegt und einretuschiert. Die neu verputzten Wände erhielten dieselbe Graufassung. Der maltechnisch und ästhetisch problematische Zustand der Deckenbilder konnte nur partiell verbessert werden. Zumindest konnten die Übermalungen von 1961 entfernt werden. Bei diesen waren durch die zerfallenden organischen Bindemittel starke Grauschleier aufgetreten, die die Bilder unlesbar machten. Diese schlichte Graufassung verleiht dem Raum eine klassizistische Ausstrahlung und steigert die Plastizität der kräftig modellierten Stuckaturen wesentlich. Der Untersuch des geschmiedeten Chorgitters brachte eine dunkelbraune Fassung mit vergoldeten Zierelementen zu Tage. Diese Fassung wurde rekonstruiert.

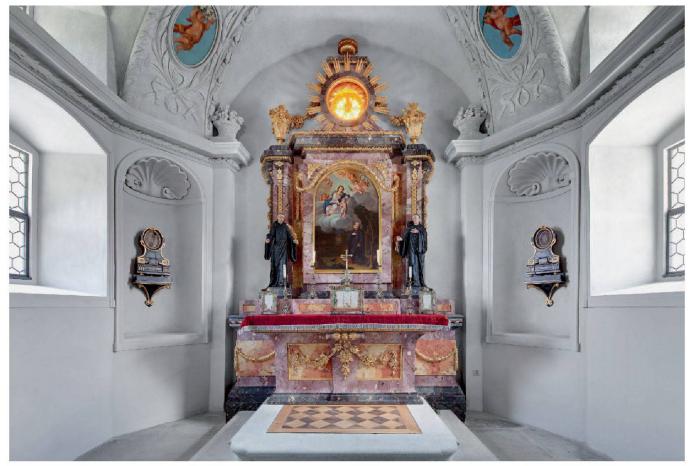
Abb. 21: Einsiedeln, Kapelle St. Meinrad, Etzel. Der klassizistische Altar aus Stuckmarmor umrahmt ein Fenster mit Goldgläsern. Die qualitätvollen Holzskulpturen auf dem Altar stammen vom Chorgestühl des Klosters Einsiedeln.

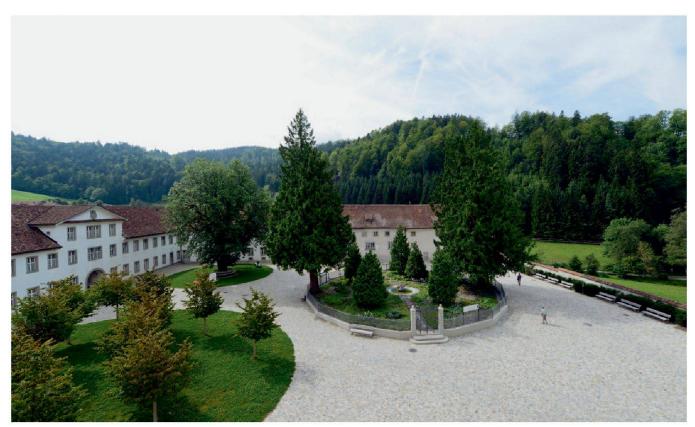
Abb. 22: Einsiedeln, Kloster, Abteihof. Blick in den Hof von Norden. Die alte Substanz wird durch neue Elemente wie das Baumrondell ergänzt.

im Wesentlichen unter Berücksichtigung des bestehenden Zustandes des 19. Jahrhunderts saniert. Die im Lauf der Jahre ohne langfristige Planungsperspektiven dazugekommene Bepflanzung in den westlichen Randzonen wurde eliminiert und damit der Zugang zum Klosterladen aufgewertet. Die Mauer vom Hoftor zur Alten Mühle wird neu von einer Hecke aus Eiben begleitet. Zudem wurde ein neues Rondell mit Schotterrasen und Baumbepflanzung als schattiger Aufenthaltsort in der Nordostecke geschaffen. Das Rondell mit den beiden grossen Lebensbäumen (Thuja), dem Tor aus dem späten 18. Jahrhundert, das hier wohl in Zweitverwendung steht, und dem historistischen Eisenzaun

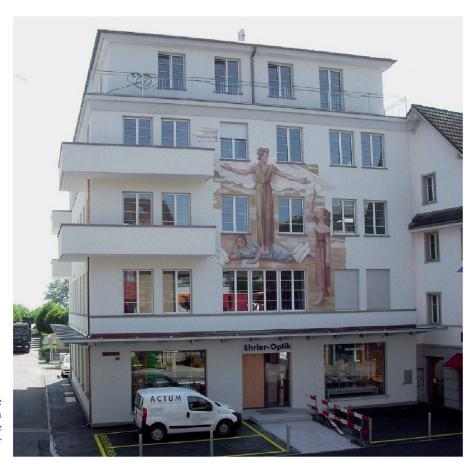
Abb. 25: Küssnacht, Bahnhofstrasse 17, Alte Post. Die streng gestalteten Fassaden orientieren sich an Ideen des Neuen Bauens. Die Allegorie der Post stammt vom Küssnachter Maler Werner Müller.
