# Die Restaurierung von Jörgenberg in Graubünden

### Die Restaurierung von Jörgenberg in Graubünden.

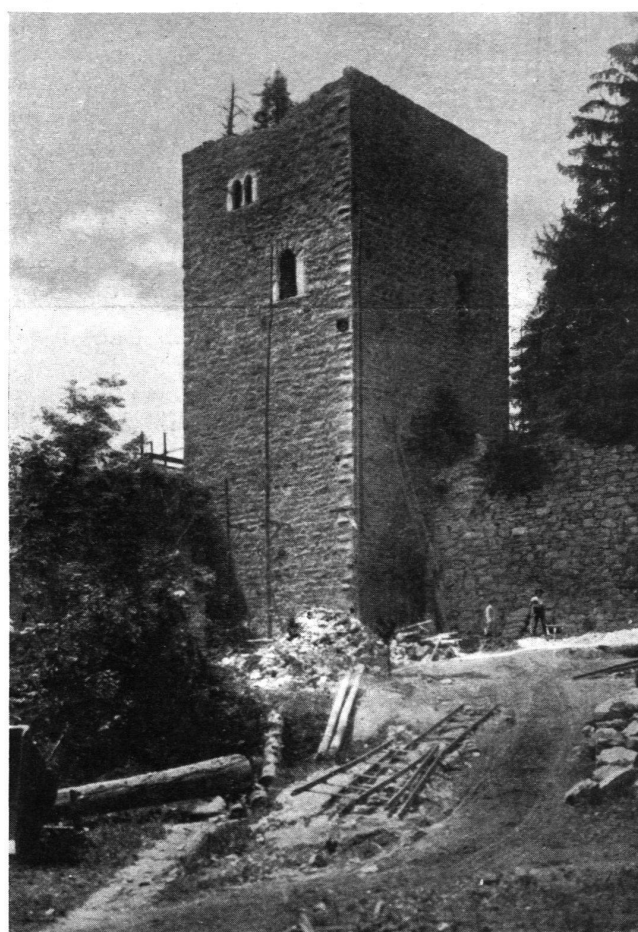
Berchfrit von Jörgenberg nach seiner Instandstellung

Am Berchfrit, dessen mächtige Wandungen in einer gleichmässigen Stärke von 2,30 m ohne Einsprünge aufgehen, waren nur wenige Restaurierungen nötig, die hauptsächlich in der Konsolidierung der Mauerkrone und der Erneuerung der verwitterten Fensterstützen und Bogen bestanden. Bei diesen Arbeiten konnte festgestellt werden, dass der Turm zwei Wohngeschosse besass; denn unter einer späteren Verpackung kamen ganz oben die Reste von zwei gekuppelten Rundbogenfenstern zutage.

Zu einer zuverlässigen Konservierung gehörte auch die Entfernung des Baum- und Strauchwuchses, der das Mauerwerk mit zähem Eifer lockerte, und aus der grünen Wildnis gelöst steht nun der kolossale Pfeiler des vierkantigen Berchfrites mit einer neu gewonnenen gewalttätigen Wucht mächtig da.
