# Ausgrabungen und Konservierungen

Zeitschrift: **Nachrichten des Schweizerischen Burgenvereins = Revue de l'Association Suisse pour Châteaux et Ruines = Rivista dell'Associazione Svizzera per Castelli e Ruine**

Band (Jahr): **35 (1962)**

## Ausgrabungen und Konservierungen

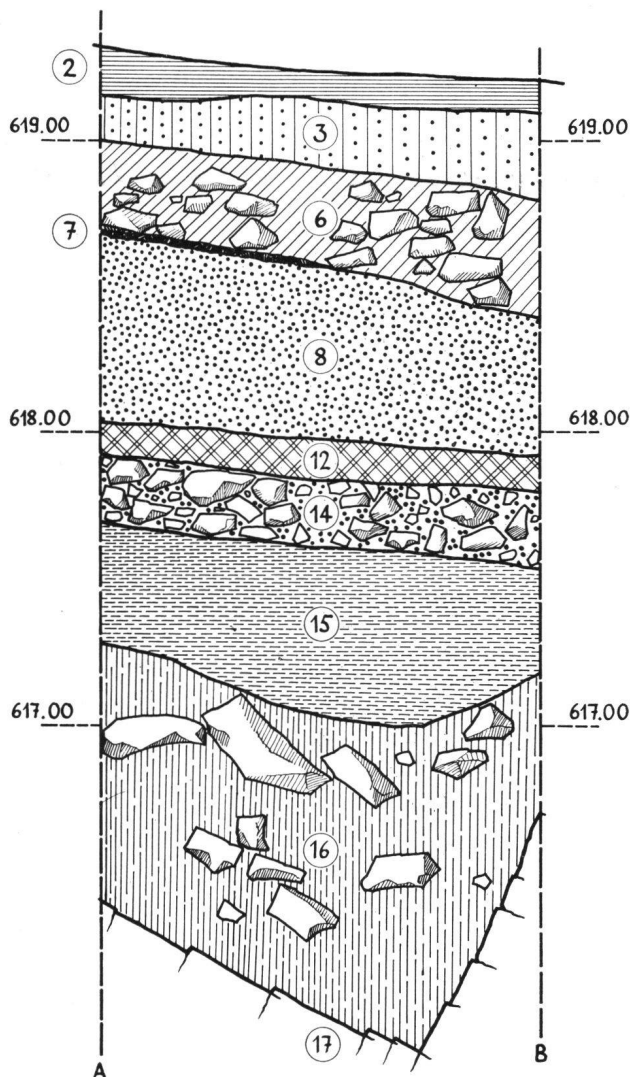
Löwenburg BE Schnitt S 16 Schichtenprofil P 34 (Ausschnitt)

Obwohl die Auswertung des Fundmaterials erst  
begonnen hat, kann das Ergebnis der Grabung als  
hervorragend bezeichnet werden. Die für die bauliche  
Entwicklung der Burganlage sehr wichtige Schichten-  
folge mag hier in vereinfachter Form wiedergegeben  
werden:

Eine vollständige Interpretation dieser Schichtenfolge ist zurzeit noch nicht möglich. Immerhin können jetzt schon einige Feststellungen als gesichert gelten:

Von großer Bedeutung sind die Schichten 14 und 15. Die Sondierungen am Mauerwerk haben gezeigt, daß der älteste Steinbau der Burg um 1200 errichtet worden sein muß. Um so erstaunlicher war die Entdeckung einer bis ins späte 10. Jahrhundert zurückreichenden Kulturschicht (15). Daß diese von einer sehr lockeren Schuttschicht (14) überlagert war, welche ebenfalls Funde enthielt, die bis ins 10. Jahrhundert zurückdatieren, läßt vermutlich nur einen Schluß zu: Die lockere Schuttschicht 14 stellt das Abraummateriale dar, das anlässlich der Errichtung des ersten Steinbaues den Burgfelsen heruntergelassen worden ist.

Da Schicht 14 zwar eine Unmenge verkohltes Holz, aber auch nicht die geringsten Mörtelspuren enthielt, ist die Annahme berechtigt, daß vor der Errichtung des ersten Steinbaues um 1200 eine aus Holz und Trockenmauern verfertigte Anlage bestanden hat. Reste dieser frühen Holzburg zu suchen, wird Aufgabe einer späteren Grabungsetappe sein.

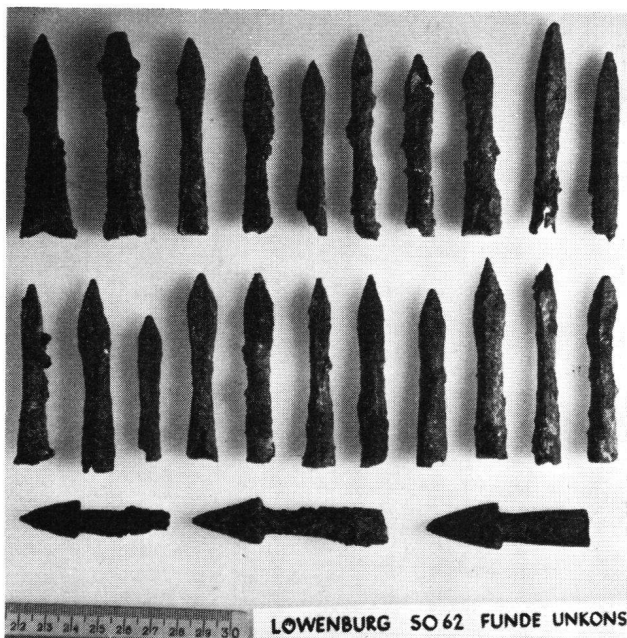
Löwenburg BE Pfeileisen und Armbrustbolzenspitzen in unkonserviertem Zustand

kamen an die fünfzig Pfeileisen und Armbrustbolzenspitzen zum Vorschein, ferner Messer, Scheren, Bohrer, Sägen, Meißel und andere Gerätschaften. Von weiblicher Arbeit auf der Löwenburg zeugen die vielen Spinnwirtel aus gebranntem Ton, sowie Nadeln und drei sehr seltene Fingerhüte aus Buntmetall. Kleine, zum Teil vergoldete Schellen waren entweder an Festtagsgewändern oder an den Ständern der Jagdfalken befestigt, während eine etwa acht Zentimeter hohe genietete Glocke für weidendes Vieh diente. Eine große eiserne Schöpfkelle und ein kleiner Löffel aus Buntmetall gehörten zusammen mit den Resten einer flachen eisernen Bratpfanne dem Kücheninventar an. Wozu die zahlreichen, zum Teil versilberten Schnallen in verschiedenen Größen alle gedient haben mögen, steht noch nicht fest. Die Löwenburg besaß seit dem späten 14. Jahrhundert eine einfache Butzenscheibenverglasung. Von dieser konnten einige Reste geborgen werden.

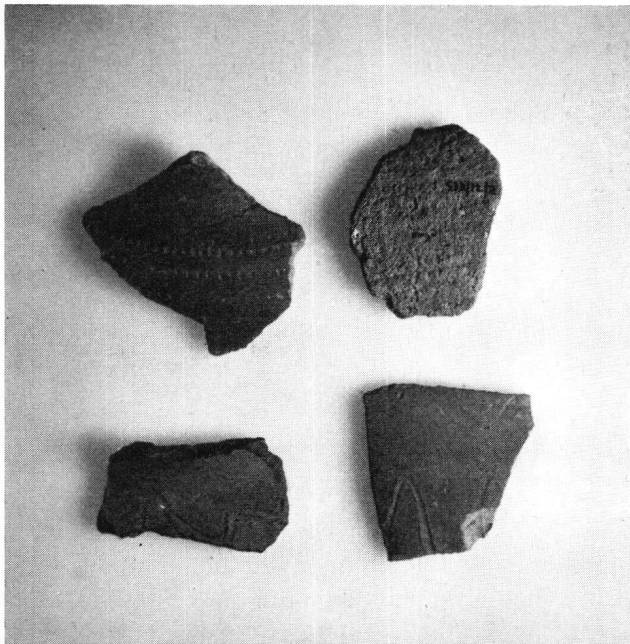
Löwenburg BE Keramikfragmente der ersten Periode (spätes 10. bis 12. Jahrhundert)

Das Fundmaterial ist außerordentlich vielfältig und gibt über die Lebensweise des mittelalterlichen Adels reichen Aufschluß. Von der Topf- und Geschirrkemik liegt eine vom späten 10. bis ins 16. Jahrhundert reichende, praktisch abgeschlossene Entwicklungsreihe vor. Ähnliches gilt von den Ofenkacheln, die auf der Löwenburg bereits im 11. Jahrhundert vorkommen und in steter Entwicklung bis ins 16. Jahrhundert zu verfolgen sind. Eine große Anzahl von Talglämpchen aus dem 13. bis 15. Jahrhundert vermittelt Hinweise auf die Beleuchtung der Burg.

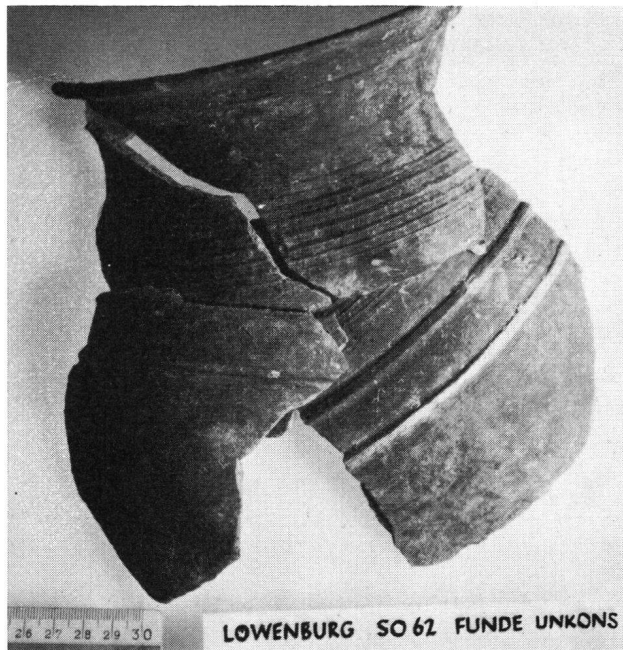
Löwenburg BE Topffragmente von etwa 1300

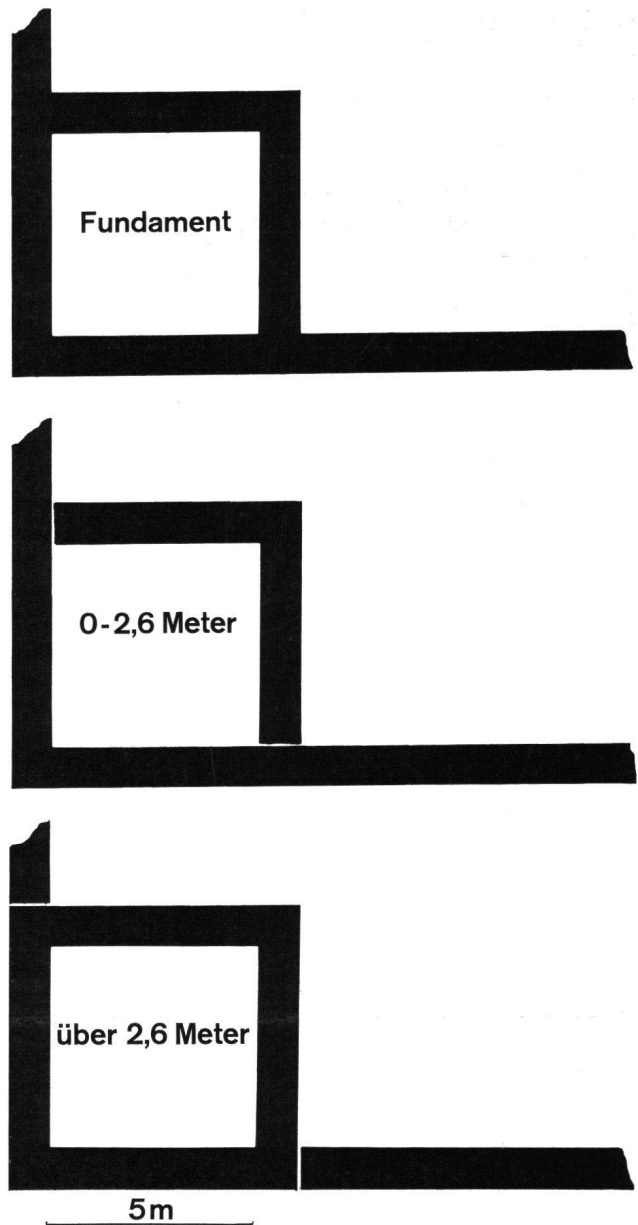
Ruine Wolfenschießen NW  
Plan zu den Mauerfugen und Mauerverbänden

Einige interessante Beobachtungen konnten auch in bezug auf Mauertechnik angestellt werden (siehe Zeichnung). R. Durrer vermochte, als er sich im ersten Viertel dieses Jahrhunderts mit der Anlage beschäftigte, noch bedeutend mehr Mauerzüge festzustellen und zu ergänzen. Heute sind lediglich der eigentliche Turm und zwei kurze anliegende Mauern nach Süden und Osten sichtbar. Die Baumeister legten das Fundament des Turmes und dieser beiden Mauern im Verband. Vom sichtbaren Mauerwerk, also vom Wohnhorizont bis auf die durchschnittliche Höhe von 2,6 Metern, sind die vom Turm weglaufernden Mauerzüge Süd und Ost mit diesem im Verband gemauert, wogegen die östliche und südliche Turmmauer in sich wohl im Verband, an die andern Mauern aber mit einer Fuge aufgeführt sind. Über 2,6 Meter Höhe wechselt die Technik; der Turm steigt als Ganzes im Verband gemauert höher auf, wogegen die südlich und östlich zulaufenden Mauern ohne Verband sind und lediglich anstoßen.

Diese Bauart zeigt mit aller Deutlichkeit, daß Bau-fugen für die Datierung und Bauabfolge äußerst ver-führerisch sind, will man damit mehrere Baupochen ablesen. Fundamentunterkante, wechselnde Struktur, wechselnder Verputz, Bau-fugen usw. können Hinweise auf verschiedene Bauperioden ergeben, müssen es aber nicht unbedingt. Sicher ist, daß nur mehrere Indizien im Vergleich miteinander zu sauberen, einwandfreien Resultaten führen.

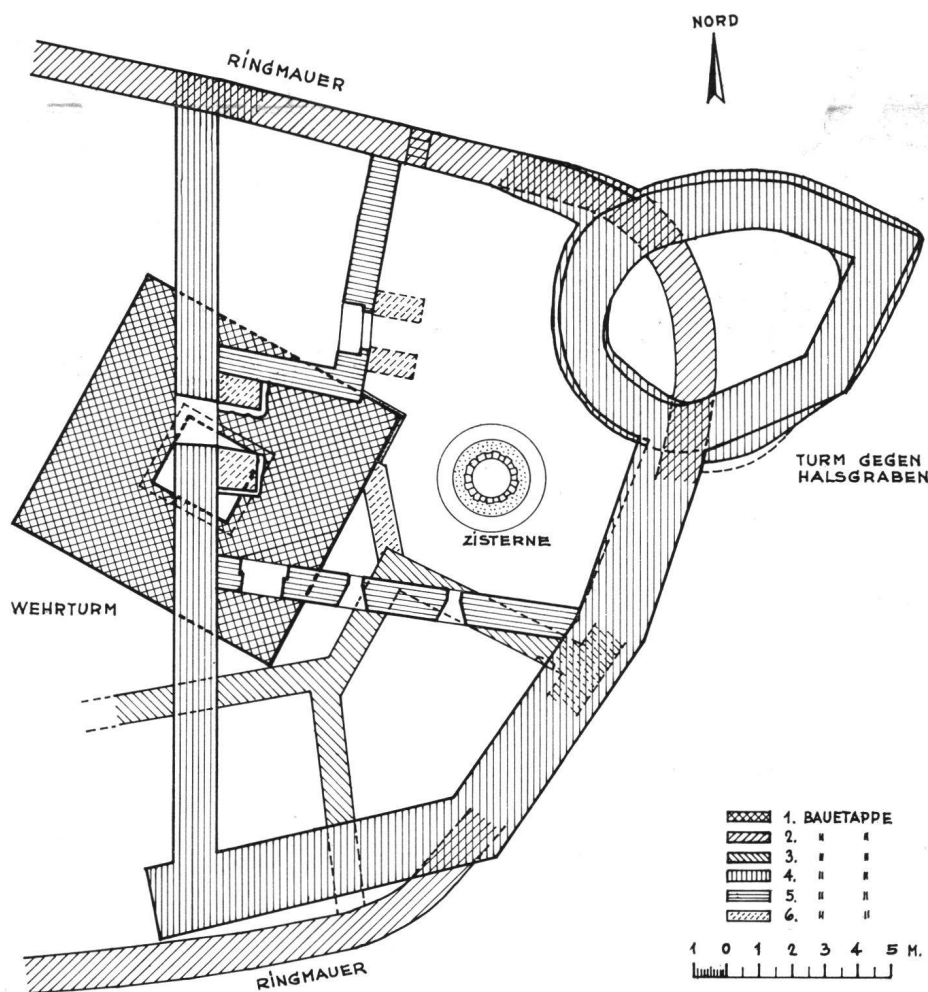
Burgruine Wulp ZH Grundriß der Anlage

war die Freilegung der Fundamente eines Turmes von  $8,60 \times 8,80$  Meter Seitenlänge. Nach seiner Lage im Burgareal, ohne irgendwelche Beziehung zum übrigen freigelegten Mauerwerk, kann angenommen werden, daß seine Erbauung vor dem Burgbau erfolgt ist. Der Innenraum des Turmes beträgt bei über 3 m Mauerstärke auf Bodenhöhe  $2,30 \times 2,50$  m. Auf zwei Seiten des Innenraumes ist auf 1,80 m Höhe ein erster Mauerabsatz von 25 cm Breite noch erhalten geblieben, ebenso eine äußere Turmecke mit großen behauenen Sandsteinquadern. Beim späteren Burgbau, vorläufig bis zur genaueren Abklärung als 4. Baustufe angenommen, wurden zahlreiche dieser behauenen Steine wahllos mitvermauert. Zur Mörtelbereitung wurde feiner, bläulicher Sand verwendet im Gegensatz zum übrigen Mauerwerk, wo dem Sand haselnußgroße Kieselsteine beigemischt sind. Da der Turm ähnliche Bauart wie derjenige von Alt-Regensburg aufweist und die Burg Wulp bei ihrer Zerstörung im Jahre 1267 ebenfalls im Besitze der Freiherren von Regensburg war, könnte seine Erbauung auf die gleiche Zeit, anfangs des 12. Jahrhunderts, angesetzt werden. Seine Entstehung und auch die Zerstörung muß aber auf eine frühere Zeit angesetzt werden. Es ist nicht anzunehmen, daß ein solch solid gebauter Turm schon in der Frühzeit des Burgenbaues seinen Wert verloren hätte. Die spätere Erstellung des eiförmigen Turmes über dem Halsgraben zur Sicherung der Burg gegen Wurfgeschosse vom nächsten, höherliegenden Hügel, würde die Beibehaltung eines hohen, starken Bergfriedes als letzte Schutzmöglichkeit nicht ausschließen.

Die Untersuchungen des Mauerwerkes ergaben ferner die Tatsache, daß der Turm von einer wohl später erstellten Ringmauer umgeben war. Während sie nordwärts in gleicher Stärke den späteren Bauten diente, wurde sie ostwärts von einer stärkeren Mauer überdeckt. Frei zutage tritt diese Ringmauer gegen den Burggraben hin, wo sie den eiförmigen Turm durchschneidet und auf der Südseite der Burg, außerhalb der heutigen Burganlage, nach Westen verläuft.

In einer weiteren 3. Bauperiode kamen zwischen Turm und Ringmauer zwei Bauten zu stehen, deren unterste Mauerschichten aus Sandstein noch gut erhalten waren. Wie weit sich diese Gebäulichkeiten nach Westen hinziehen und ob die Ringmauer einstmals das ganze, nur teilweise erforschte Burgareal umgab, muß noch durch Grabungen abgeklärt werden.

Auf die ganze oder nur teilweise Zerstörung der drei vorherbeschriebenen Bauten erfolgte der heutige Burgbau mit seinem noch mehrere Meter hohen Mauerwerk. Die Hauptmerkmale dieses Baues sind der eiförmige Turm und die große, über den viereckigen Turm führende Mauer mit der wohl als Eingang dienenden Mauerlücke. Die beiden inneren Mauern mit den Türöffnungen und Fensterlücken sind, wenn nicht gleichzeitig, doch nur wenig später eingebaut worden und bildeten die Hofseiten zweier Wohngebäude. Weiteres, im Plan als 6. Baustufe bezeichnetes Mauerwerk gehört zu späteren kleineren Änderungen des inneren Ausbaues.

Die im inneren Burghof als Sodbrunnen bezeichnete Grube entpuppte sich nach Entfernung des Schuttes als Zisterne. In diese wurde das Regenwasser von den Dachtraufen mittels Holzkänneln geleitet, nicht ohne vorher durch eine Sandschicht filtriert zu werden. Diese Zisterne besteht aus einem äußeren Mauerring von 2,30 m innerem Durchmesser und einem offenen

kreisrunden Schacht von 1,20 m Breite und 2,30 m Tiefe. Der Raum zwischen den beiden Mauern war ausgefüllt mit Sand. Das Wasser sickerte durch diese Sandfüllung in die Tiefe und floß, von allem Unrat gereinigt, in den offenen Schacht, wo es als Notvorrat wohl nur in kriegerischen Zeiten getrunken wurde. In welchem Zeitpunkt diese Zisterne gebaut wurde, ist unbestimmt. Es ist nicht ausgeschlossen, daß sie gleichzeitig mit der Ringmauer, vor dem Burgbau entstand. Möglich ist, daß, beim späteren Burgbau, diese Zisterne den Anforderungen nicht mehr genügte und doch noch ein Sodbrunnen, der täglich frisches Wasser lieferte, im äußeren noch nicht erforschten Burghof gegraben wurde. Der aus Nagelfluh und Mergel bestehende Burghügel wäre hierfür denkbar günstig gewesen.

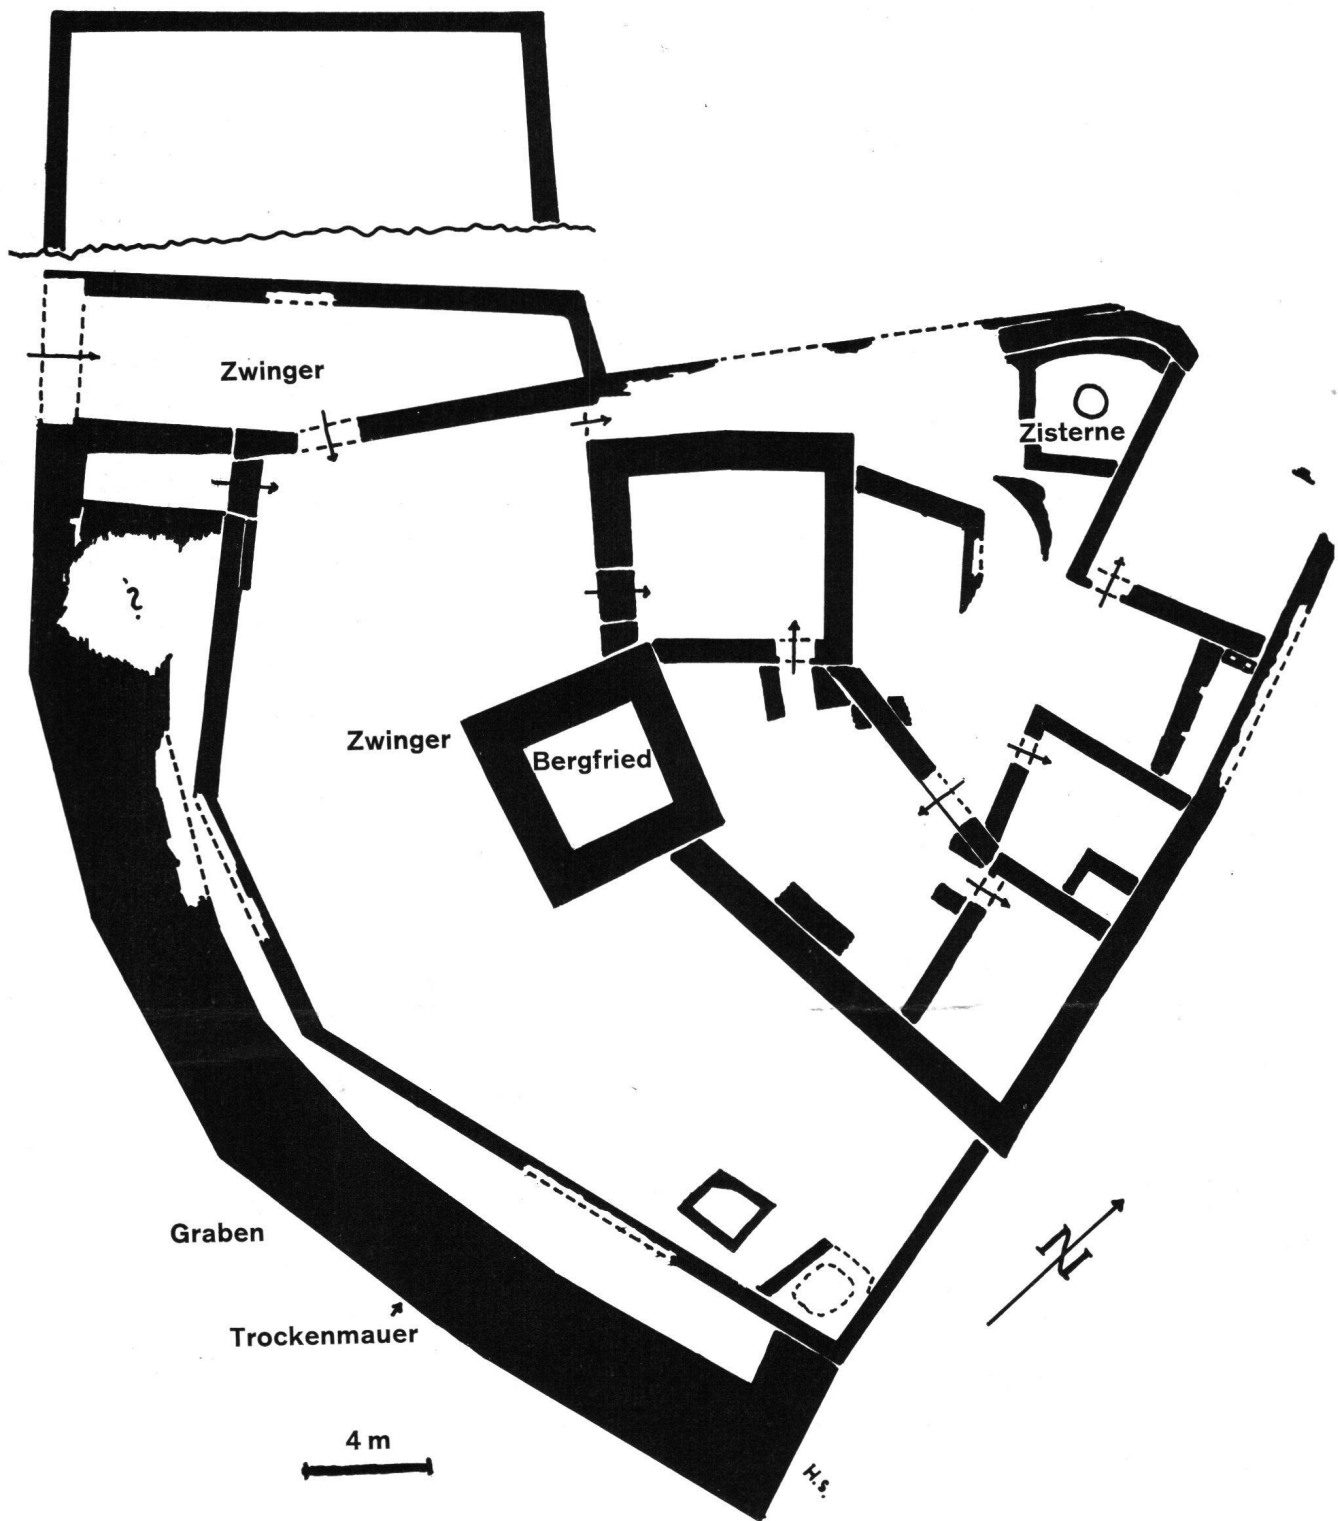
Ruine Neu-Schellenberg FL Grundriß nach den Ausgrabungen

Vorläufig scheint die Vermutung nahe zu sein, daß die Burg ursprünglich nur aus dem inneren Dreieck bestanden hat, wobei der Bergfried mit den beiden flankierenden Mauern, wovon die westliche gleichzeitig das Tor in sich schließt, den Abschluß gegen die Landbrücke hin bildete. Es handelt sich um eine Burg in Spornlage, wie wir sie in ähnlicher Konstruktion in Englisberg FR und Wildenburg ZG kennen. Hernach scheint ein Zwinger vorgelegt. Das alte Eingangstor wurde zugemauert.

In einer dritten Etappe, will uns dünken, sei dann die große Trockenmauer noch weiter südlich aufgerichtet worden, eben in jenem Moment, als man den tiefen und breiten Graben aus dem Fels herausgeschlagen hatte und das Steinmaterial verwenden mußte. In dieser Baustufe muß auch das neue westliche Tor mit dem zweiten Zwinger entstanden sein. Es ist stark gemauert, und der Weg führte durch einen doppelten Zwinger auf der Westseite erst in den eigentlichen Burghof. Das Tor des älteren Zwingers scheint um diese Zeit seine Funktion verloren zu haben. Die Baumeister schlossen diesen Eingang durch Einfügen einer Mauer.
