**Artikel:** Le château de Rouelbeau : une bâtie en bois édifée au bas Moyen Age dans les environs de Genève

# Le château de Rouelbeau – une bâtie en bois édiflée au bas Moyen Age dans les environs de Genève

Par Jean Terrier et Michelle Joguin Regelin

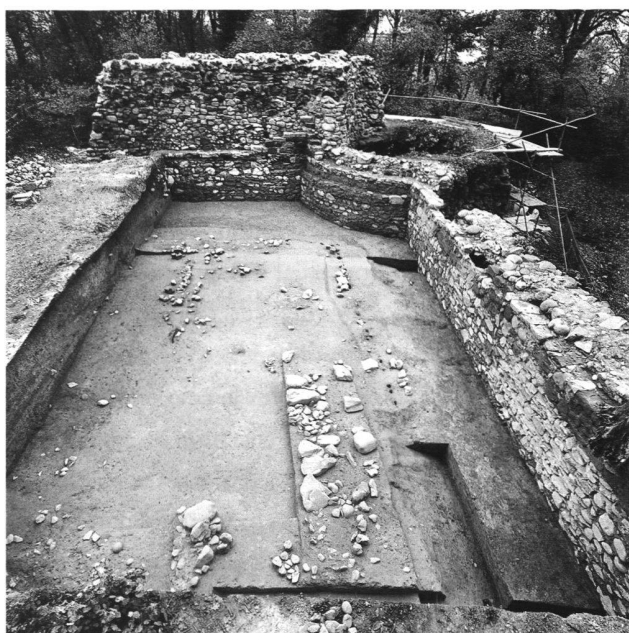
6 : Niveau d'occupation correspondant à la bâtie en bois ayant précédé la construction du château maçonné. – *Siedlungshorizont der Holzbauten (1. H. 14. Jh.), die von der nachfolgenden Steinburg mit Mörtelmauern (M. 14. Jh.) überdeckt wurden.*

nir à des constructions contemporaines de la forteresse maçonnée n'était alors visible en surface. C'est finalement à près de 1,60 m de profondeur qu'un niveau d'occupation apparut, dont le dégagement extrêmement fin mit en évidence des structures révélant l'existence d'une architecture de bois (fig. 6).<sup>18</sup> Aucun fragment de mortier à la chaux ne fut alors observé au sein de cet horizon. Des alignements de trous de piquets de modestes dimensions, prolongés ou complétés par des séries de pierres disposées régulièrement, indiquaient la présence d'une palissade formant un angle identique à celui constitué par les courtines du château maçonné. D'autres alignements de pierres furent mis au jour à l'intérieur de l'espace délimité par cette palissade ; ils s'organisaient perpendiculairement les uns par rapport aux autres. Ces pierres avaient servi pour le calage au sol de poutres, dont l'une était encore conservée sous la forme de bois calciné. Ailleurs, c'était uniquement la coloration du terrain qui signalait une telle présence. Le relevé précis de tous ces éléments permit de restituer le plan d'une construction carrée de 4,50 m de côté aménagée dans l'angle de la palissade. Ce bâtiment (fig. 7,

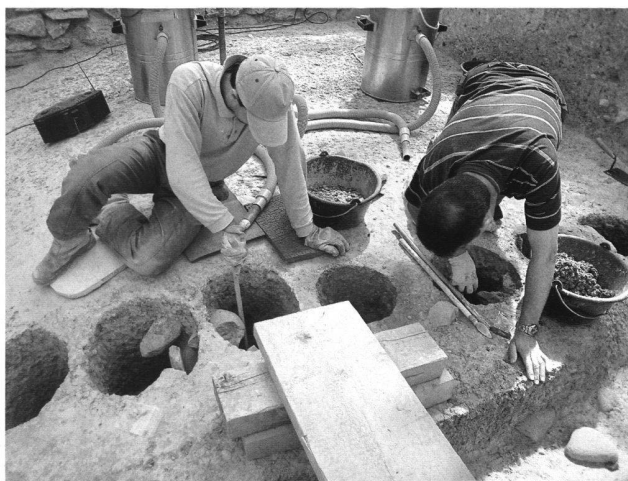
8 : Dégagement des trous de poteaux correspondant à la palissade de la bâtie en bois. – *Freilegen von Pfostenlöchern der Palissade der Holzburg (A. 14. Jh.).*

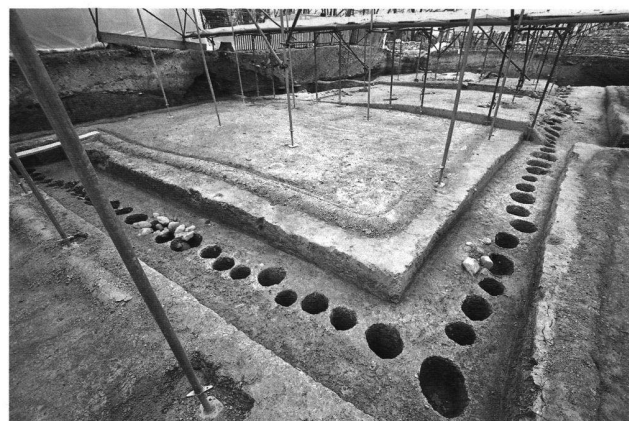
9 : Angle sud-ouest de la palissade de la bâtie en bois mis en évidence par les alignements de trous de poteaux. – *Südwestecke der Palissade mit der eindrucklichen Reihung der Pfostenlöcher. Die unten stumpfen Palissadenhölzer waren einzeln bis 1,2 m tief in den Boden gesetzt worden. Die Hölzer hatten Durchmesser von 20 bis 40 cm, der Abstand zwischen den Pfosten beträgt 5–15 cm.*

empreintes des poteaux dressés pour constituer cet angle sud-ouest de la fortification (fig. 9).

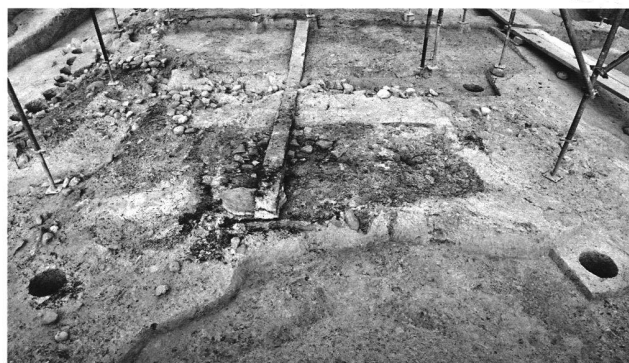
10 : Les poteaux d'angle, les traces de sablières, les alignements de piquets ainsi que les couches de cendres et de charbon dessinent le plan d'une modeste construction en bois, sans doute une cuisine, installée dans l'enceinte de la bâtie en bois. – *Die Eckposten, die Spuren von Bodenbalken, die Reihe von Pfahlöchern sowie die Kohle- und Ascheschichten zeigen eine einfache Holzhütte, ohne Zweifel die Küche, innerhalb der Holzpalissade.*

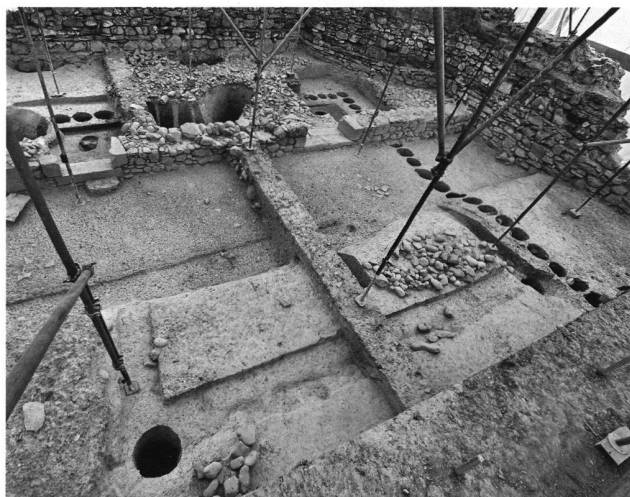
**11 : Les vestiges de la tour en bois avec les traces des sablières et les empreintes des poteaux installés dans les angles de la construction. – Die Reste des Holzturmes (C) mit Spuren der Bodenbalken und der Pfostenlöcher.**

Une découverte primordiale a été réalisée récemment dans l'angle sud-ouest de la bâtie qui atteste la présence d'une tour sur cet emplacement (fig. 7, lettre C). En effet, les empreintes laissées dans l'argile par d'imposantes sablières en bois (fig. 11) permettent de restituer le plan d'une construction carrée d'environ 6,50 m de côté. C'est uniquement la moitié ouest de ce bâtiment qui a pu être identifiée de façon précise, les traces de la partie orientale ayant été en grande partie détruites lors

de l'édification du corps de logis du château maçonné qui nécessita le terrassement de la plate-forme. Cette construction fait donc partie des trois tours mentionnées dans l'enquête delphinale qui précise qu'elles avaient un peu plus de 10 m de hauteur et étaient pourvues chacune de deux étages. La mise au jour d'un trou de poteau à chaque angle de la construction pourrait bien indiquer un renforcement ou une stabilisation de cette architec-

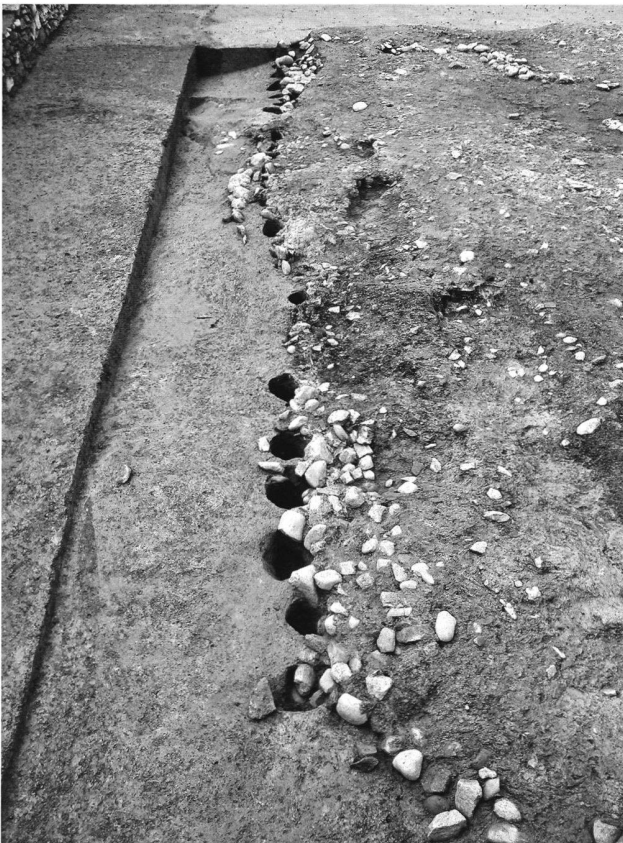
17 : Alignement de poteaux appartenant à la palissade de la bâtie en bois. Les accumulations de déchets de taille de molasse correspondant à la construction du château maçonné butent contre cette palissade, attestant ainsi son maintien pendant la durée du chantier. – *Pfostenlochreihe der Palissade der Holzburg. Die erhaltene Situation zeigt deutlich, dass beim Bau der Steinburg M. 14. Jh. die Holzpalissade der ursprünglichen Burg stehenblieb. Denn der Bauschutt, der beim Richten der Mauersteine entstand, sammelte sich am Fuss der Palissade an.*

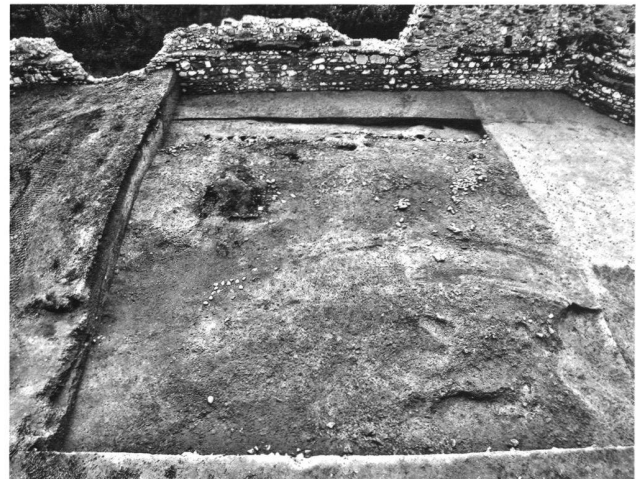
18 : Niveau du chantier de construction du château maçonné avec les empreintes, au centre de la photographie, des ornières causées par le passage des charrois. – *Bauhorizont der Steinburg (M. 14. Jh.) mit den in den weichen Untergrund eingedrückten Radspuren.*

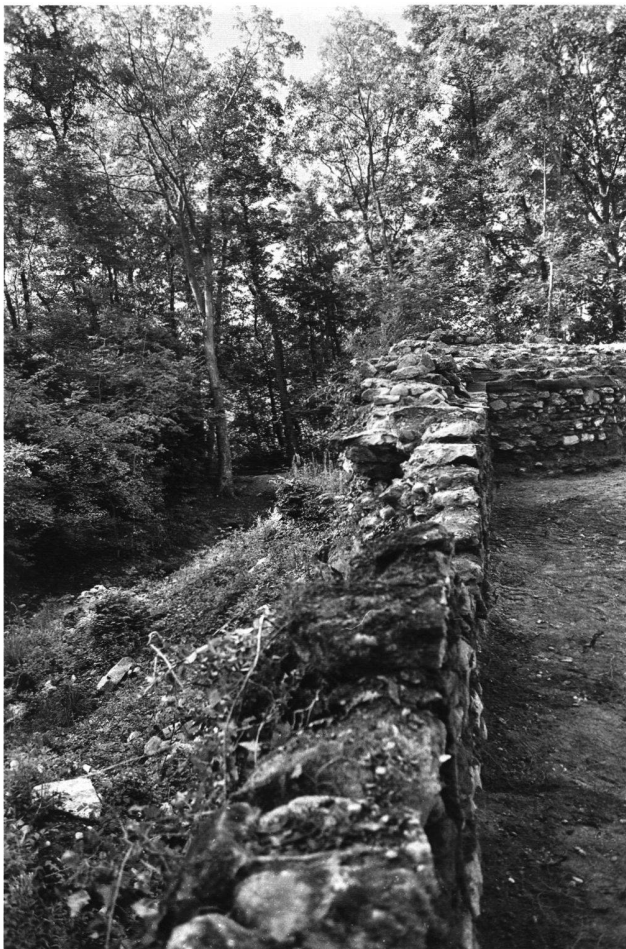
23 : Seul le parement intérieur de la courtine orientale est conservé, le reste de la muraille étant en grande partie effondrée dans le fossé visible sur la gauche de la photographie. – *Nur der Innenmantel der östlichen Ringmauer ist erhalten geblieben, der Mauerkerne und die äussere Mauer-schale sind in den Graben (links) abgestürzt.*

Le dégagement des faces externes des courtines occidentale et orientale a révélé un très mauvais état de conservation de ces éléments. En effet, contrairement à la courtine sud qui possède encore une bonne partie de son parement en blocs de molasse, ces deux maçonneries en sont privées, sans doute à cause des récupérateurs qui se sont servis en priorité sur les parties nord, est et ouest du château. Dès lors, le blocage interne des murs constitué de boulets liés au mortier s'est progressivement érodé, les matériaux s'effondrant dans le fossé entourant le château (fig. 23). Ce constat a impliqué le rejointoiement des zones les plus fragiles, certaines parties en surplomb ayant fait l'objet d'un étaillage à l'aide de tubes d'écha-
