**Zeitschrift:** Mitteilungen der Naturforschenden Gesellschaft in Bern  
**Herausgeber:** Naturforschende Gesellschaft in Bern  
**Band:** 40 (1983)

**Artikel:** Naturschutzbericht des Kantons Bern : Bericht 1982  
**Autor:** Forter, Denis / Hauri, R. / Bossert, A.  
**Kapitel:** 2: Pflege und Gestaltung von Naturschutzgebieten  
**DOI:** <https://doi.org/10.5169/seals-318485>

## 2. Pflege und Gestaltung von Naturschutzgebieten

### 2.3 Ingenieurbiologische Pflegearbeiten am Lyssbach/Bundkofen

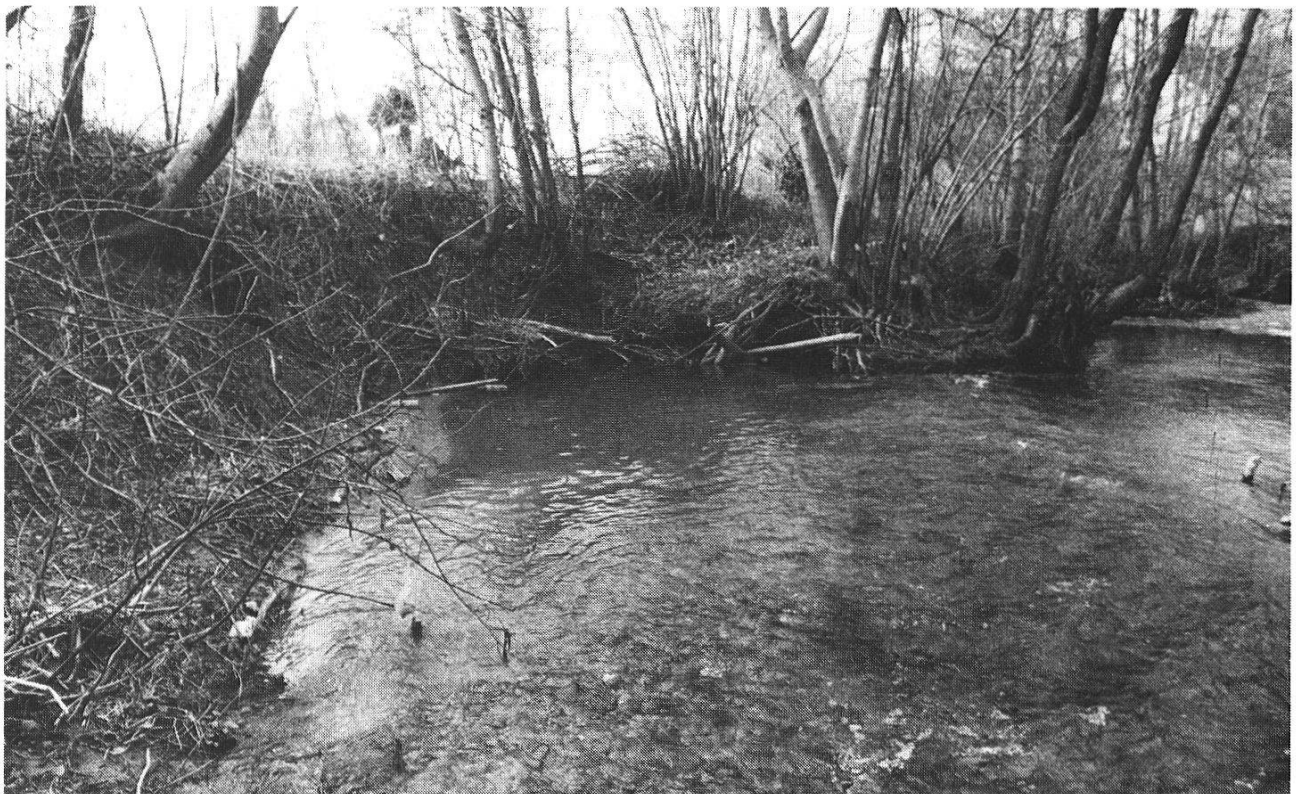
Abbildung 2: Beispiel 1: tief eingefressener Kolk am Lyssbach. (Foto M. Cloetta)

*Beispiel 1: Verbauung eines Kolkes mit Gitterbuschbau (Abb. 2–4)*

Es hatte sich ein grosser Kolk von 9 m Länge, 5 m Breite und etwa 1,20 m Tiefe gebildet. Ohne einen puffernden Gehölzsaum war der angrenzende Acker direkt durch Erosion gefährdet. Die Kursteilnehmer schlugen vor dem Kolk entlang der ursprünglichen Uferlinie eine Reihe Eichenpfähle ein. Dann legten sie quer dazu Astwerk von Pflegeschnitten kreuzweise aus und füllten damit das ganze Loch auf. Wir verwendeten auch das Holz der Erle mit, die wir unterhalb des Kolkes fällten, weil sie zu weit in der Strömung stand. Nun schlugen wir Weidenpfähle kreuzweise gegeneinander zwischen das Astwerk, um ein Auftreiben bei Hochwasser zu verhindern. Sicherheitshalber verspannten wir den ganzen Gitterbuschbau noch mit Drähten. – Drei Monate später, als etliche Hochwässer über den Gitterbuschbau gegangen waren, war das Loch zu  $\frac{2}{3}$  aufgefüllt. Einige Weiden waren bereits angewachsen. Die Äste hatten für eine Wasserberuhigung und Materialablagerung gesorgt. So konnten wir das weitere Einreissen verhindern und einen neuen Standort für stabilisierende Ufervegetation schaffen.

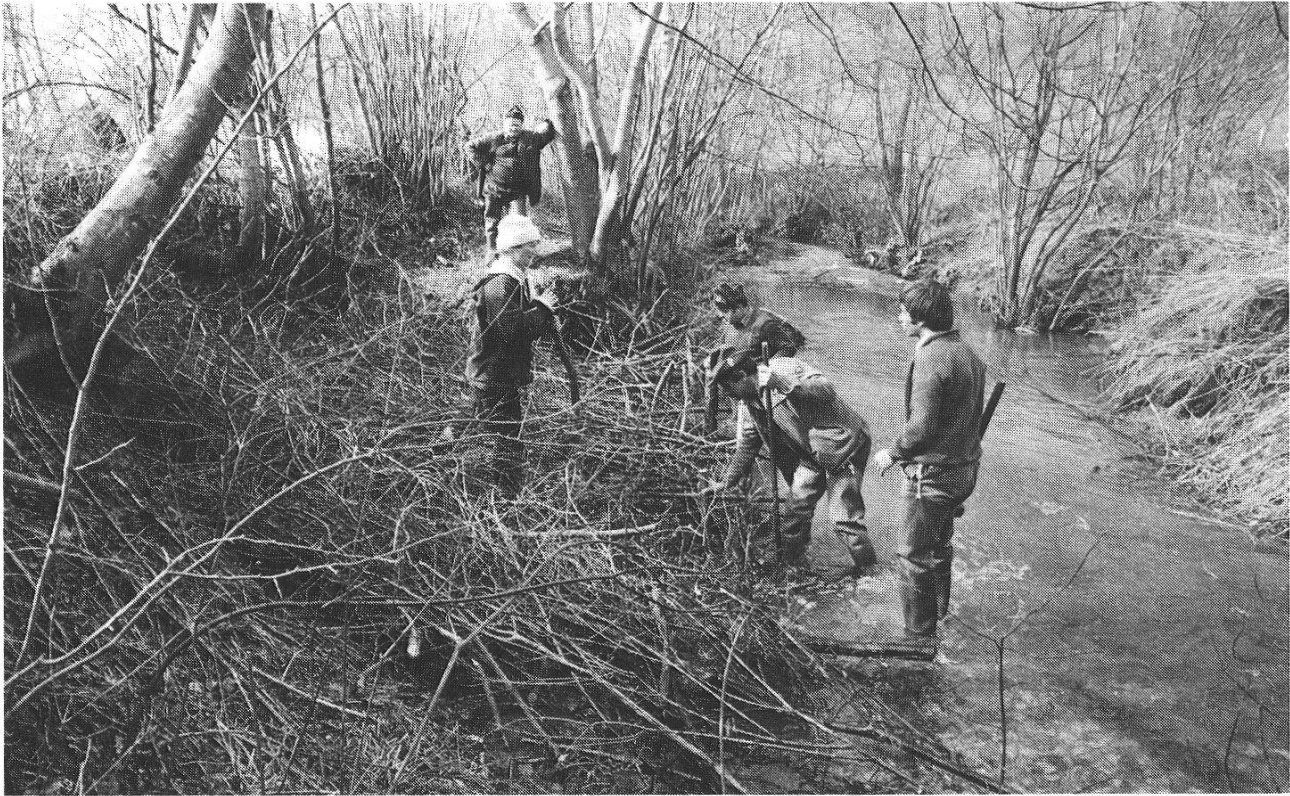
*Abbildung 3:* Beispiel 1: die Kursteilnehmer erstellen einen Gitterbuschbau, der den ganzen Kolk ausfüllt. (Foto M. Cloetta)

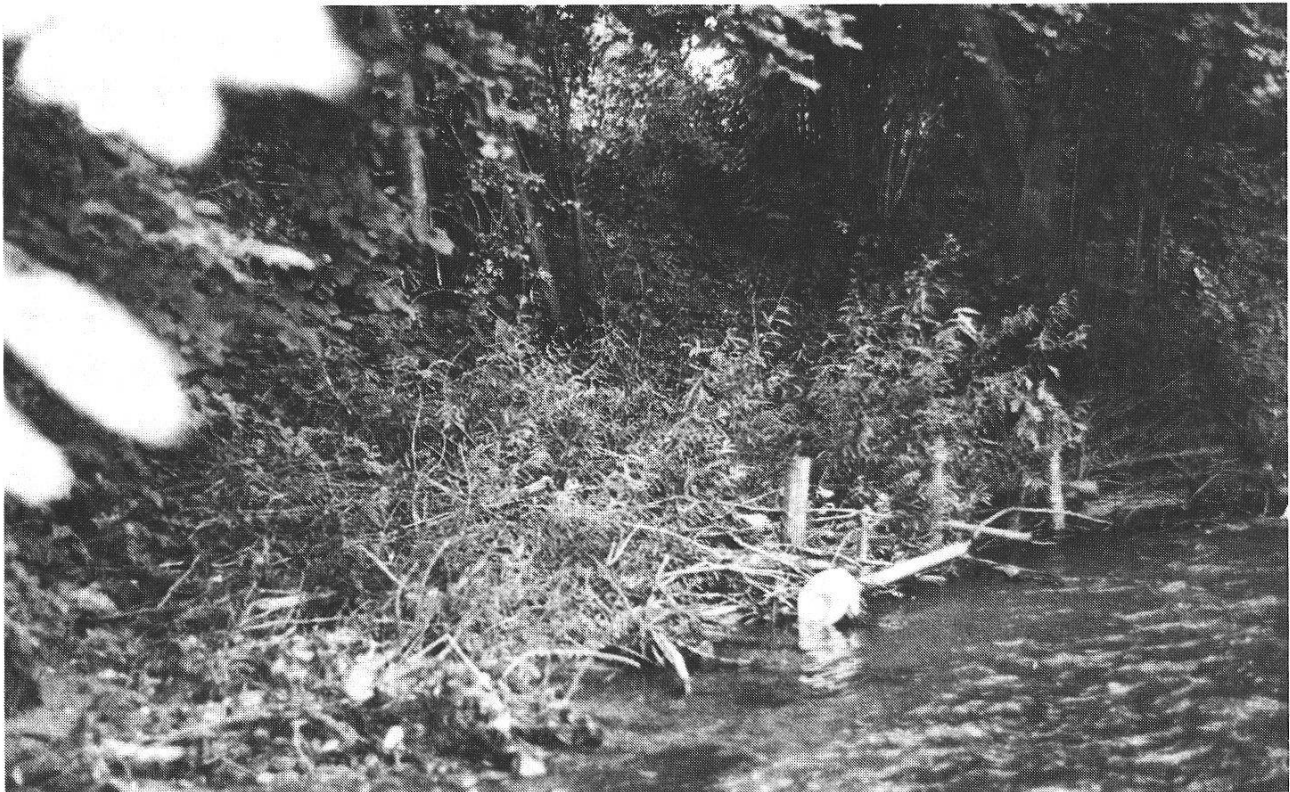
*Abbildung 4:* Beispiel 1: Drei Monate später ist der Gitterbuschbau verwachsen und zu  $\frac{2}{3}$  aufgefüllt. (Foto H. Zeh)

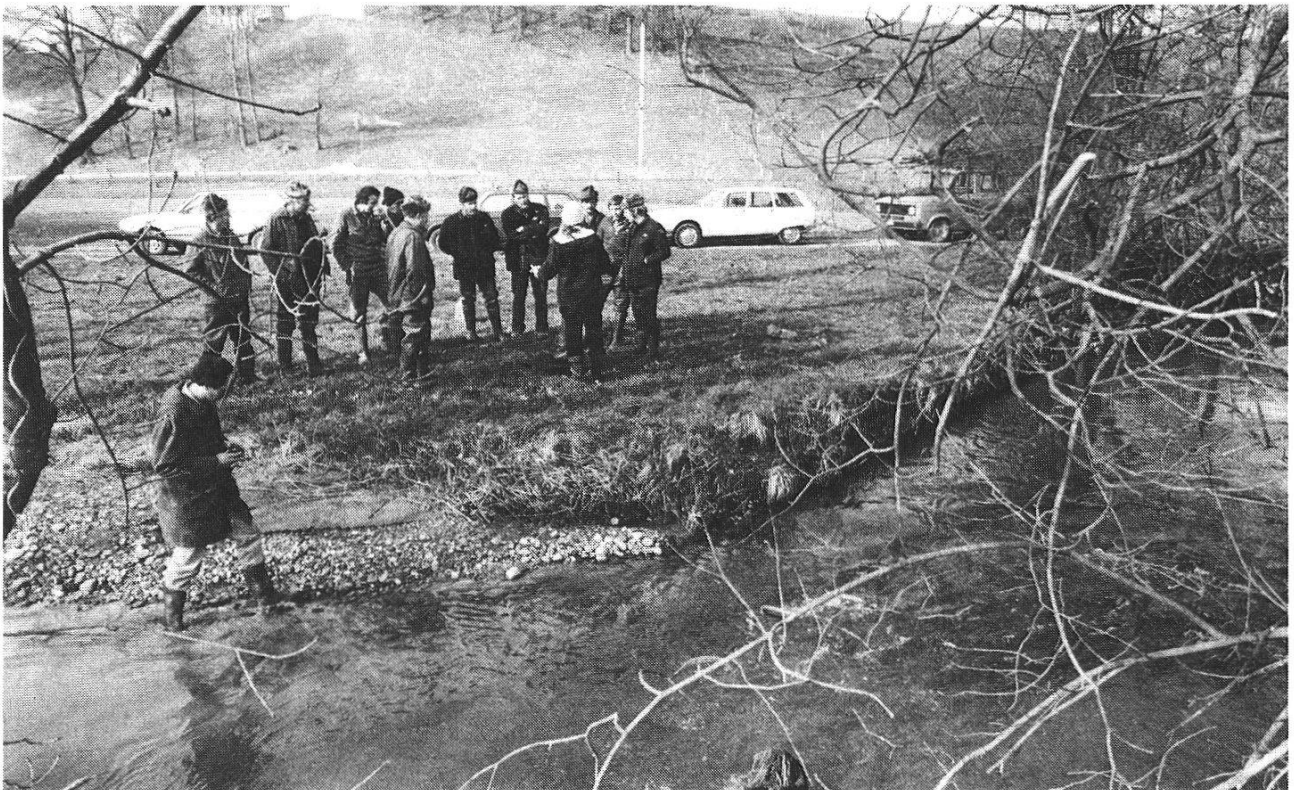
*Abbildung 5: Beispiel 2: Flussaufwärts ist das linke Wiesenufer unterwaschen. Die Kursteilnehmer diskutieren: Wie kann man ein Wiesenufer stabilisieren, ohne Gehölze zu verwenden? (Foto M. Cloetta)*

*Beispiel 2: Befestigung einer unterspülten Grasnarbe mit Geotextilsäcken (Abb. 5–7)*

Hinter einer Kurve reichte ein Stück weit Wiesland direkt bis an den Bach. Das wollten wir so erhalten, weil wir ja auch besonnte Bachflächen wünschen und nicht nur von Bäumen beschattete Wasserflächen. Die Grasnarbe war allerdings unterspült und schon wiederholt abgerissen. Mit der Verbauung wollten wir nun das Abreißen verhindern und das Ufer in der jetzigen Form befestigen. Wir diskutierten die Frage (Abb. 5): Wie kann man ein Wiesenufer stabilisieren, ohne Gehölze zu verwenden?

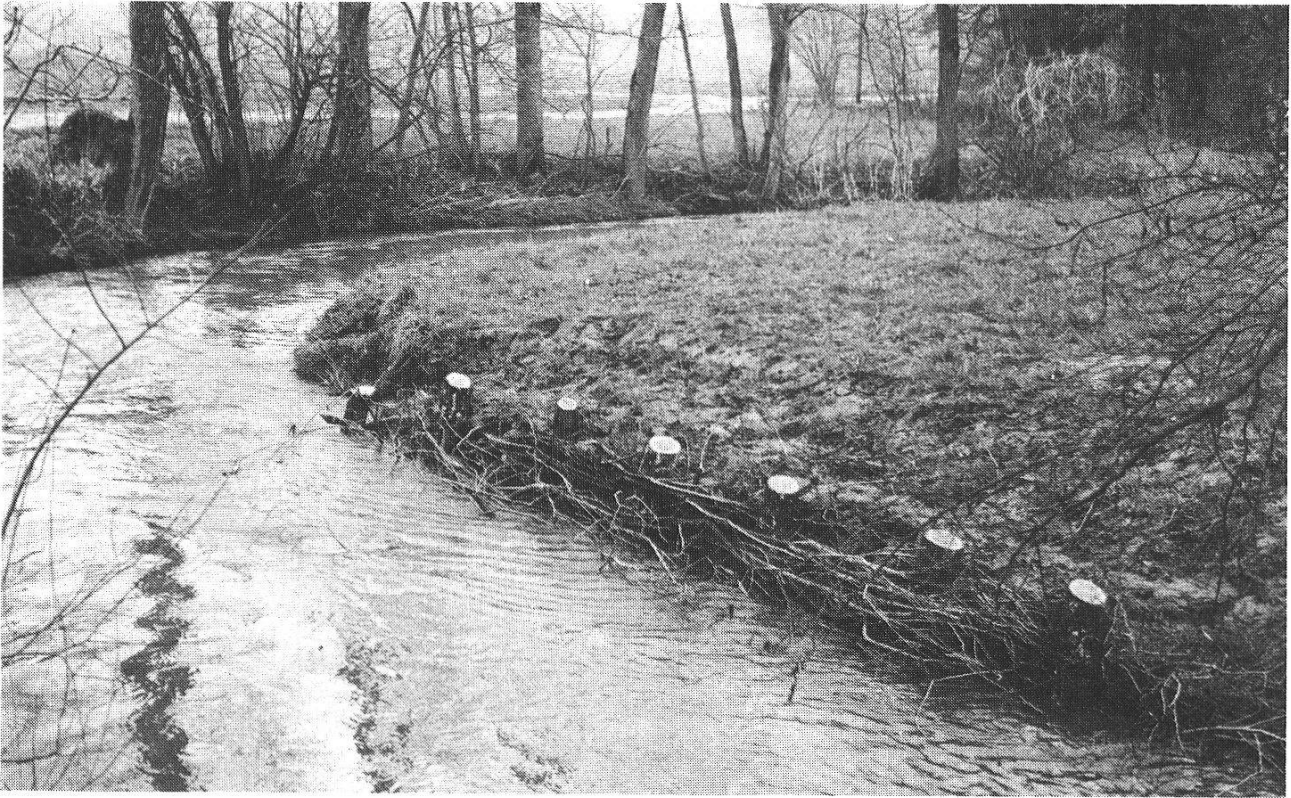
*Abbildung 6:* Beispiel 2: Flussabwärts aufgenommen: Eichenpfähle mit Astwerk verflochten, dahinter mit Kies gefüllte Geotextilsäcke, Grasnarbe darüber abgekanet. (Foto M. Cloetta)

Anschliessend schlugen wir vor der Wiesenkante nicht ausschlagfähige Pfähle ein. Zwischen die Pfähle verflochten wir Astwerk. Dann füllten wir Geotextilsäcke (Polyestergewebe) mit Kies vom nächsten angelandeten Gleitufer und packten diese Säcke hinter die Eichenpfähle in zwei Lagen übereinander. Darüber kanteten wir die überhängende Grasnarbe ab und ebneten das Ufer ein. Das Gras wird nun auch die Säcke durchwachsen, weil ihm nicht mehr der Boden weggeschwemmt werden kann. Bis das verwendete Holz verrottet, ist die Grasnarbe so fest verwachsen, dass sie sich selber halten kann.

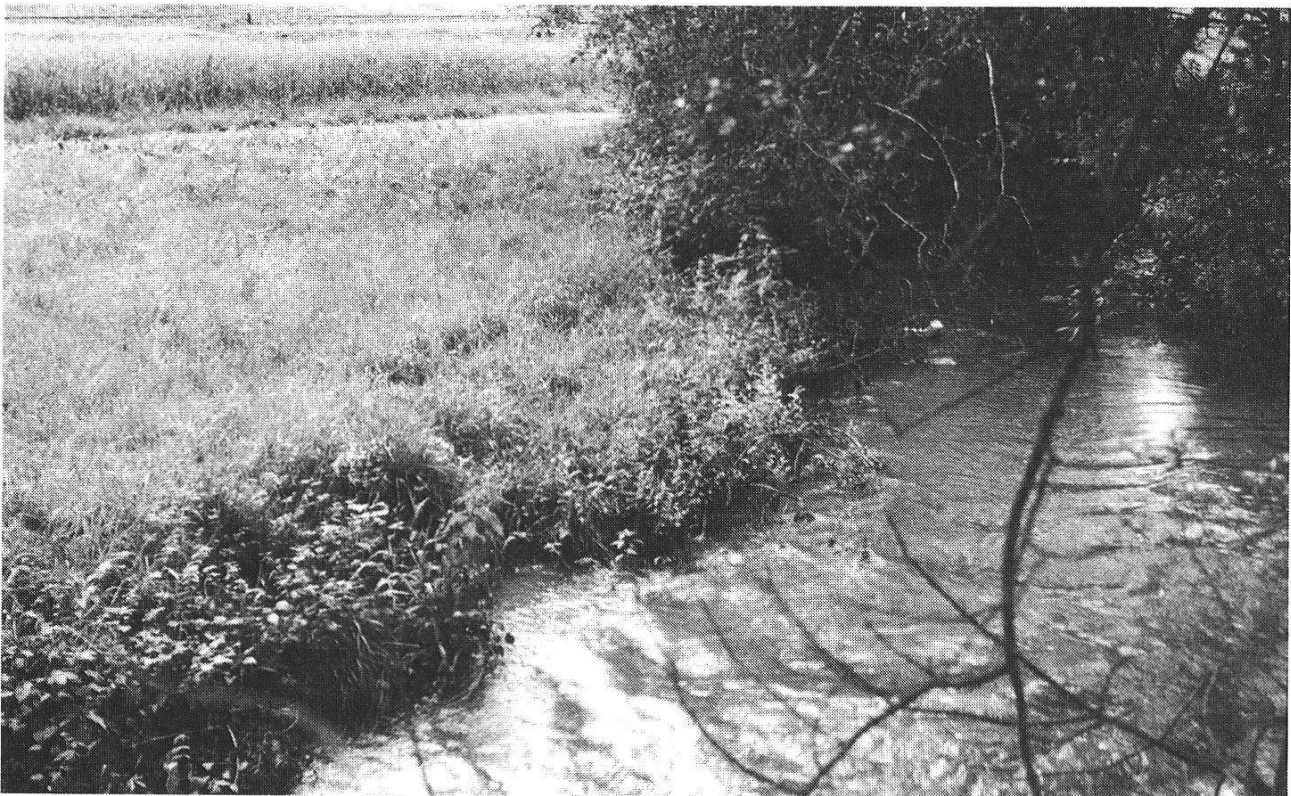
*Abbildung 7:* Beispiel 2: Flussaufwärts aufgenommen, 3 Monate später, mit Hilfe des technischen Auswaschungsschutzes kann sich die Graskante wieder stabilisieren. (Foto H. Zeh)

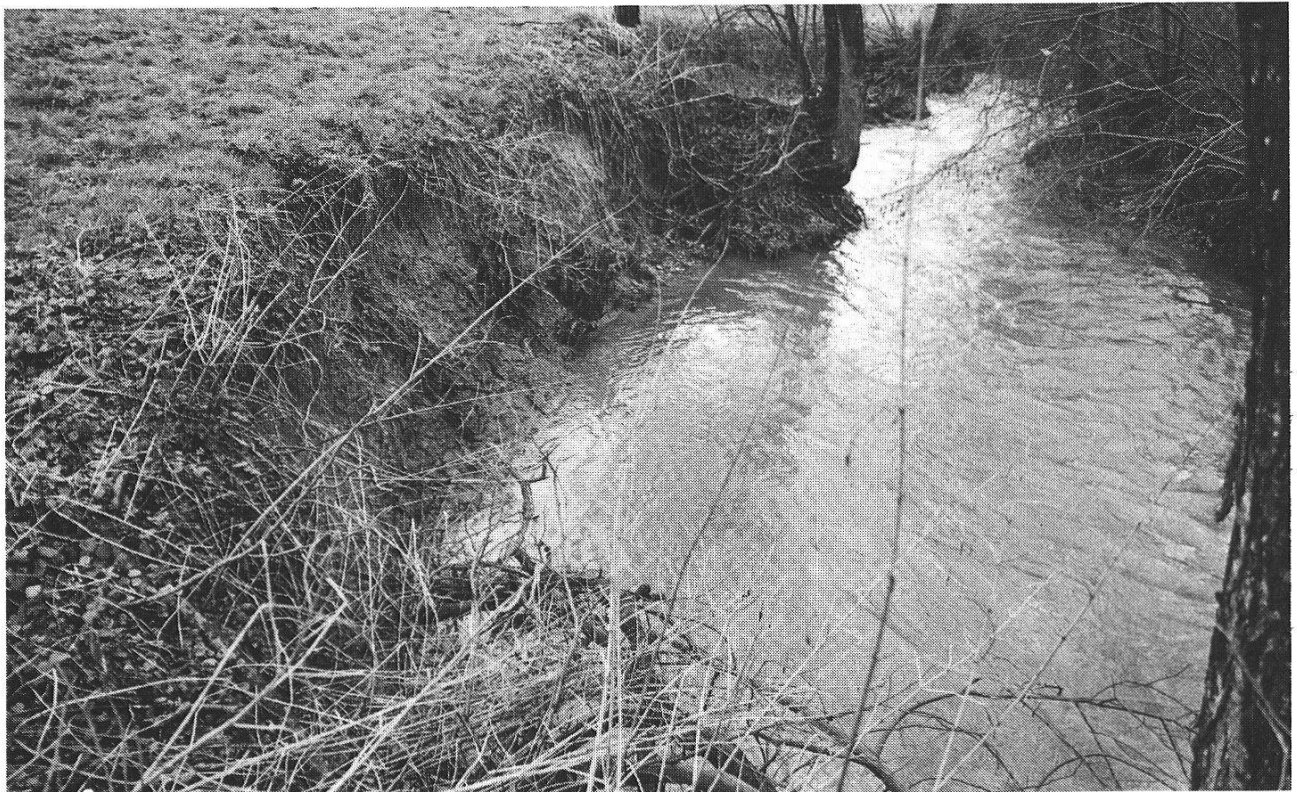
Abbildung 8: Beispiel 3: Zwischen zwei Erlen ausgekolktes, 2 m hohes Ufer am Lyssbach. (Foto M. Cloetta)

*Beispiel 3: Festlegung einer Uferauswaschung zwischen zwei Bäumen mit Holzgrünschwellen (Abb. 8–10)*

Ein zwischen zwei alten Erlen ausgekolktes 2 m hohes und fast senkrechtes Ufer sollte vor weiterer Auswaschung geschützt werden. Aus Rottannenstangen bauten wir eine Holzgrünschwelle. Zuerst schlugen wir Pfähle ein, hinter die eine Stange quer verlegt wurde. Darauf schichteten wir viele Weidenäste als Buschlage, schlugen wieder zwei Pfähle ein und legten eine Stange quer usw. bis zur Hochwasserlinie. Darüber verzichteten wir auf die Stangen und verwendeten statt dessen Geotextilwalzen. Das Geotextil wurde auf ein schräg nach hinten geneigtes Bett ausgebreitet, mit vorhandenem Material gefüllt, vorne 50 cm hoch und nach hinten umgefaltet. Darauf legten wir eine Buschlage und dann die nächste Geotextilwalze. Die ganze Verbauung ist bereits im ersten Sommer recht gut verwachsen, obwohl das Ufer sehr stark von gegenüber stehenden Eichen beschattet wurde. Mit der Zeit wird die Wurzelentwicklung der Buschlagen so stark, dass die verwendeten Materialien Holz und Geotextil ruhig verrotten können. Spätestens dann sollte eine Ergänzung mit anderen Gehölzen erfolgen.

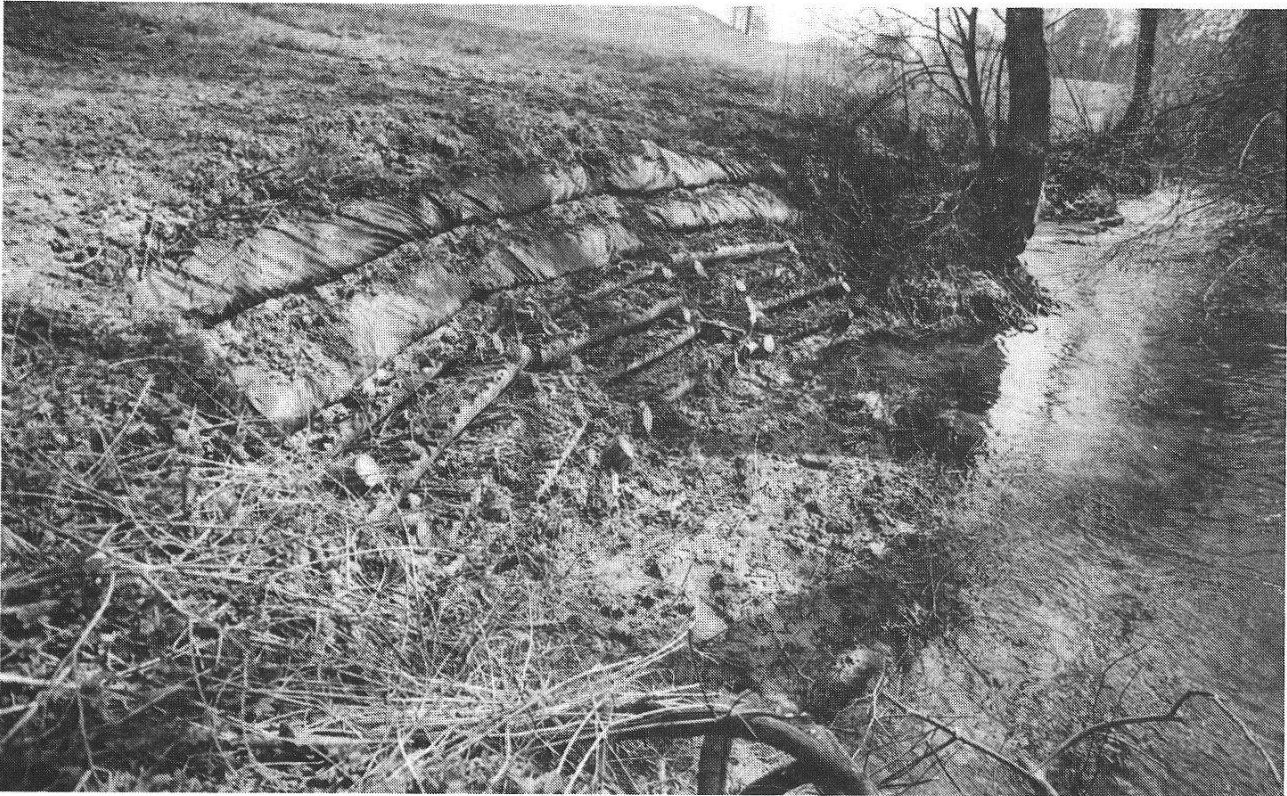
*Abbildung 9:* Beispiel 3: Mit Holzgrünschwellen, Geotextilwalzen und Buschlagen befestigter Kolk. (Foto M. Cloetta)

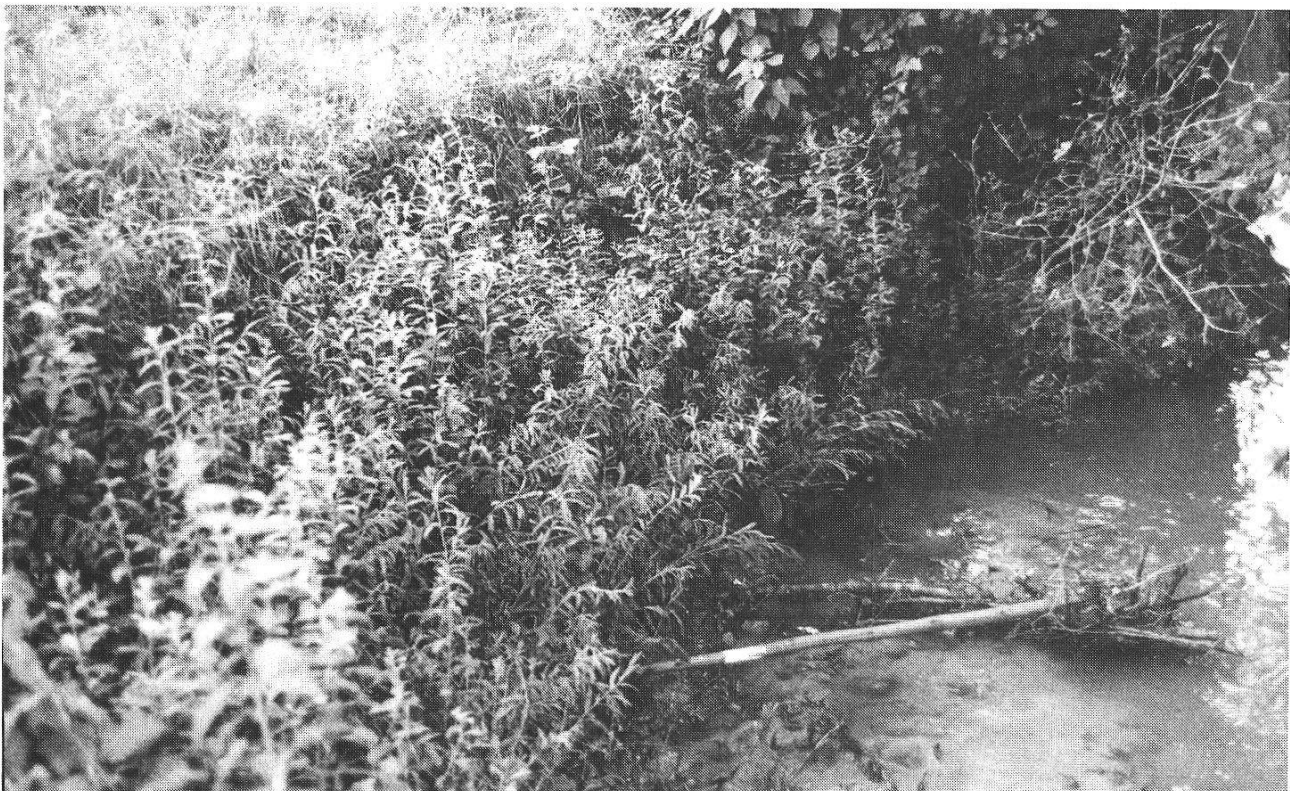
*Abbildung 10:* Beispiel 3: 3 Monate später verwachsener und damit festgelegter Kolk. (Foto H. Zeh)
