**Zeitschrift:** Neujahrsblatt der Naturforschenden Gesellschaft Schaffhausen  
**Herausgeber:** Naturforschende Gesellschaft Schaffhausen  
**Band:** 42 (1990)

**Artikel:** Die Durach  
**Autor:** Bächtold, Hans Georg / Bühl, Herbert / Keller, Beat  
**Kapitel:** Der heutige Zustand der Durach  
**DOI:** <https://doi.org/10.5169/seals-584673>

## **Der heutige Zustand der Durach**

### **Bestandsaufnahme und Bewertung der Durach**

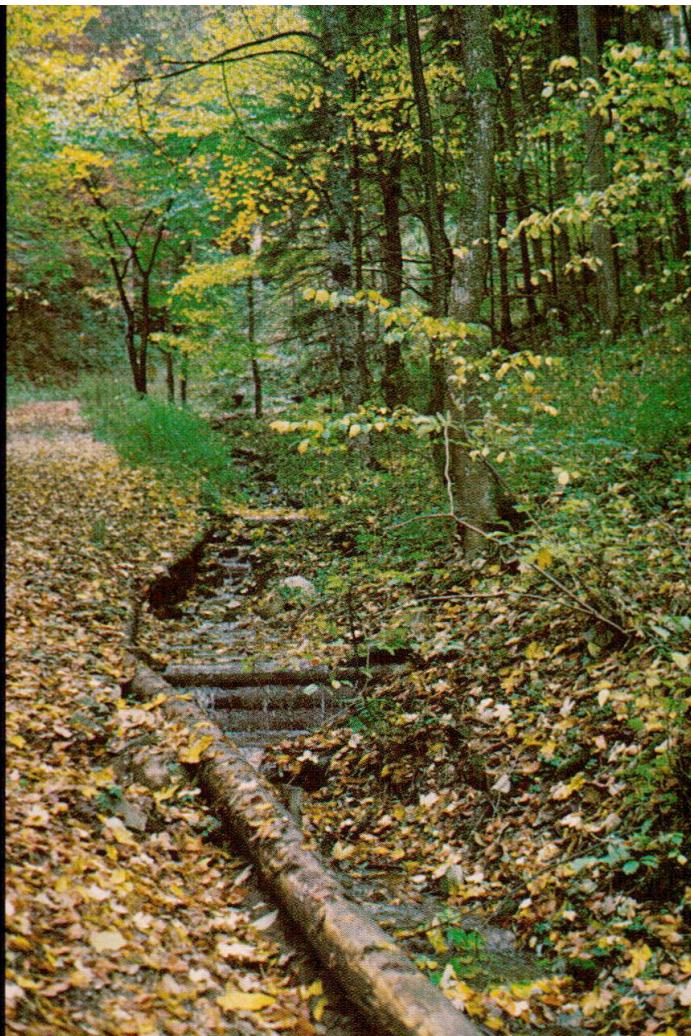
Abb. 9 Holzverbauungen unterhalb der Iblenquelle

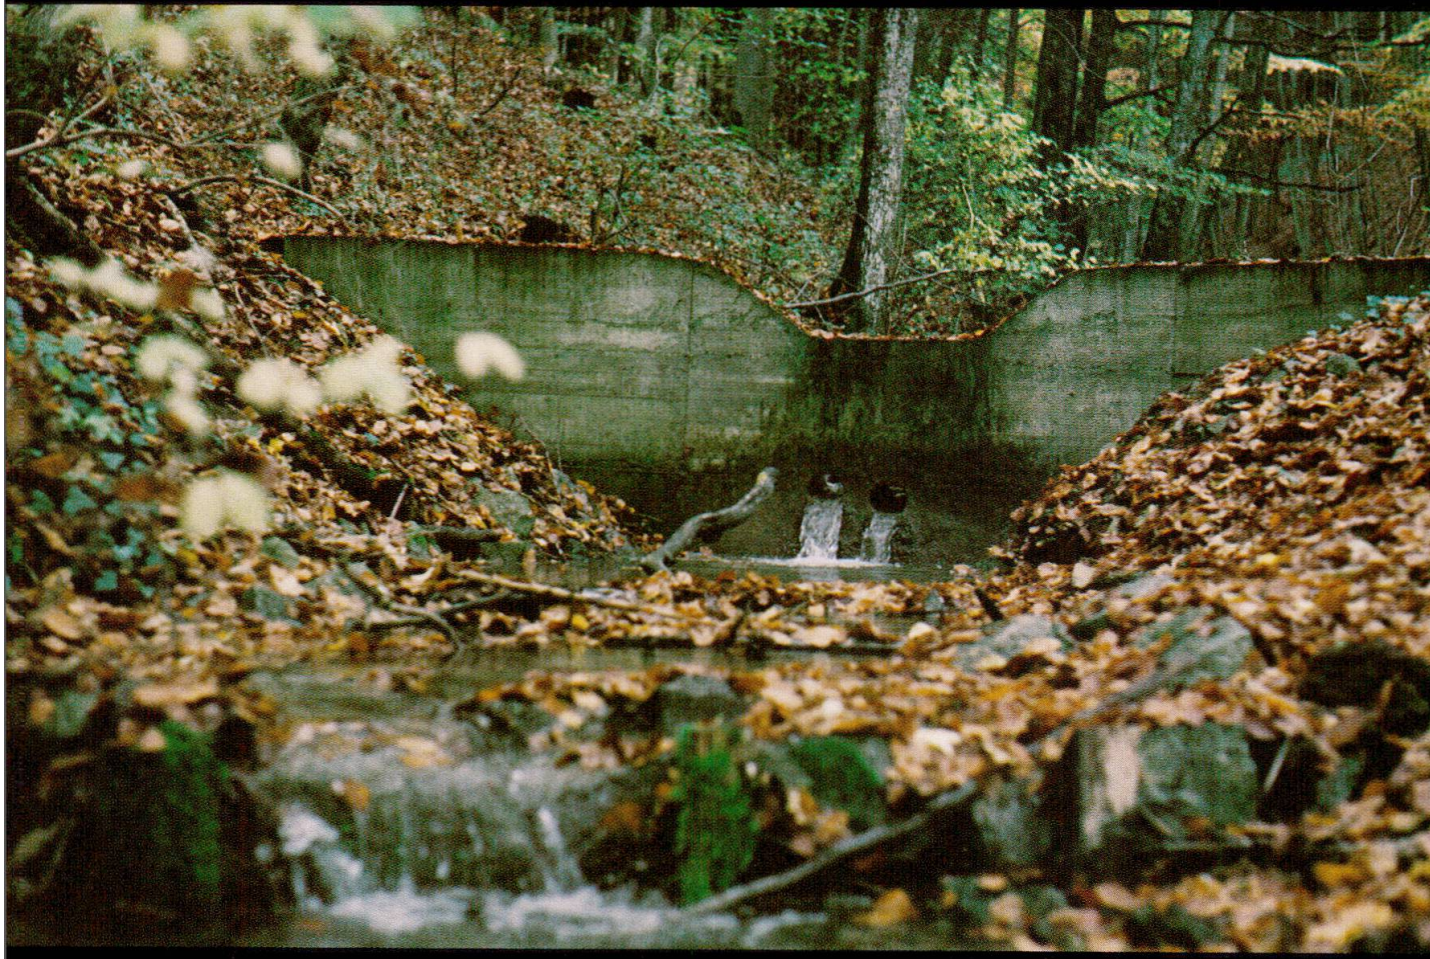
Abb. 10 Brutale Betonsperre im Mülital

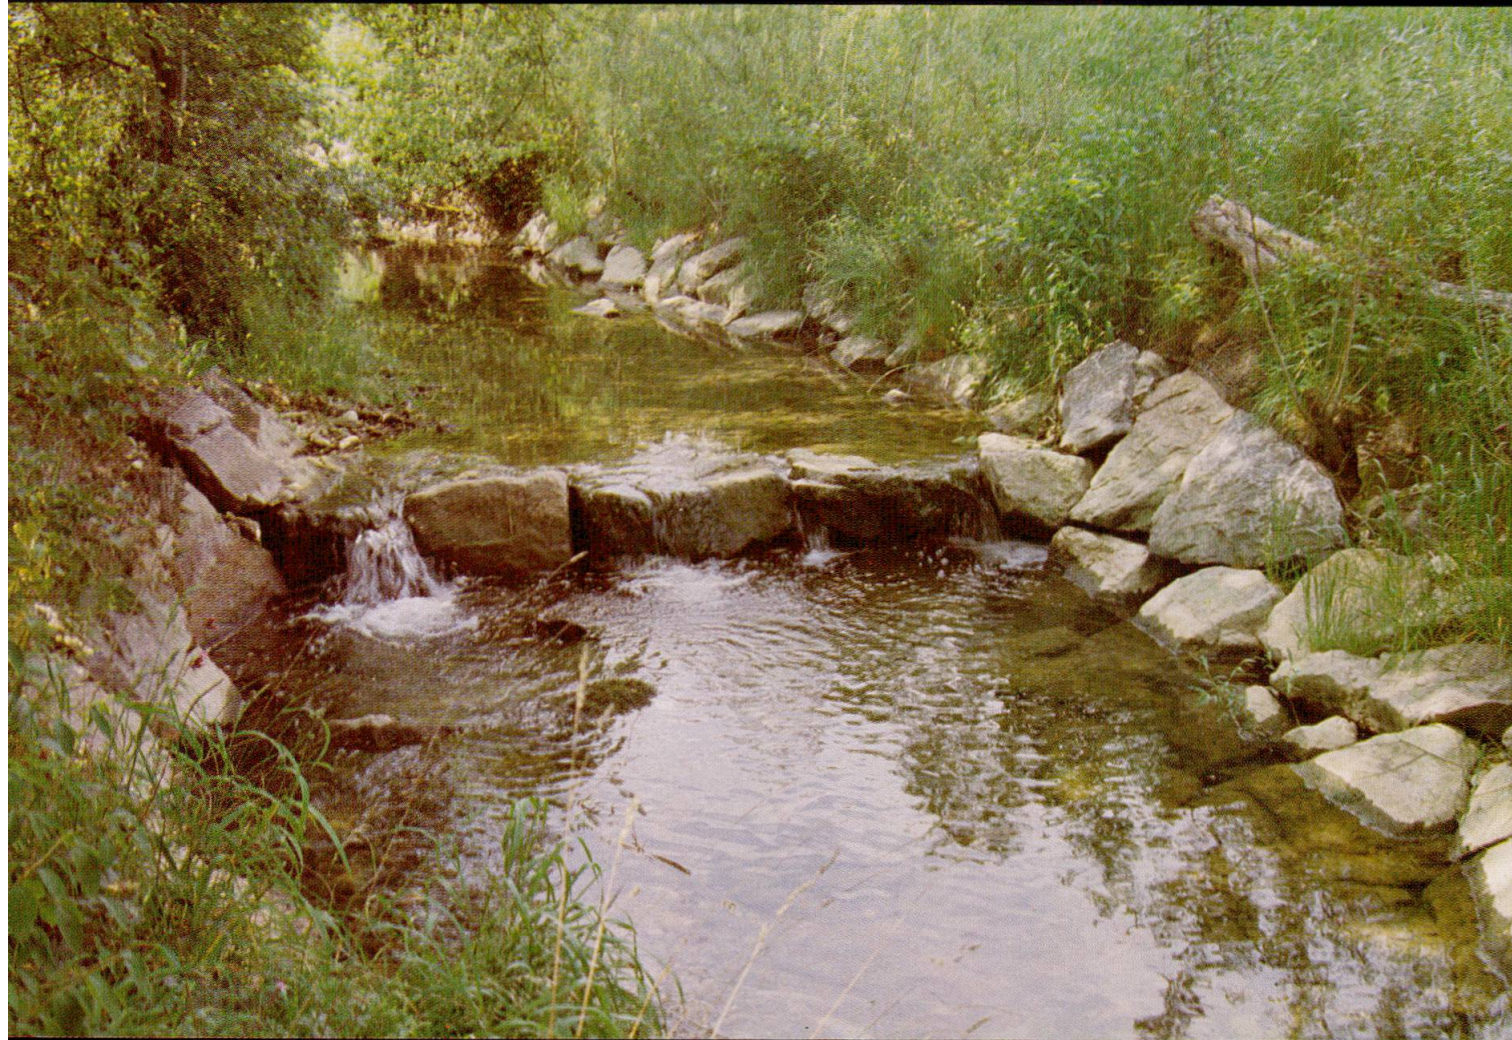
Abb. 14 Naturnahe Verbauung der Ufer mit Steinen
