**Zeitschrift:** Oltner Neujaarsblätter  
**Herausgeber:** Akademia Olten  
**Band:** 56 (1998)

**Artikel:** Eine Wanddekoration aus dem 15. Jahrhundert in der Oltner Hauptgasse  
**Autor:** Trotter, Jörg  
**DOI:** <https://doi.org/10.5169/seals-658739>

## Eine Wanddekoration aus dem 15. Jahrhundert in der Oltner Hauptgasse

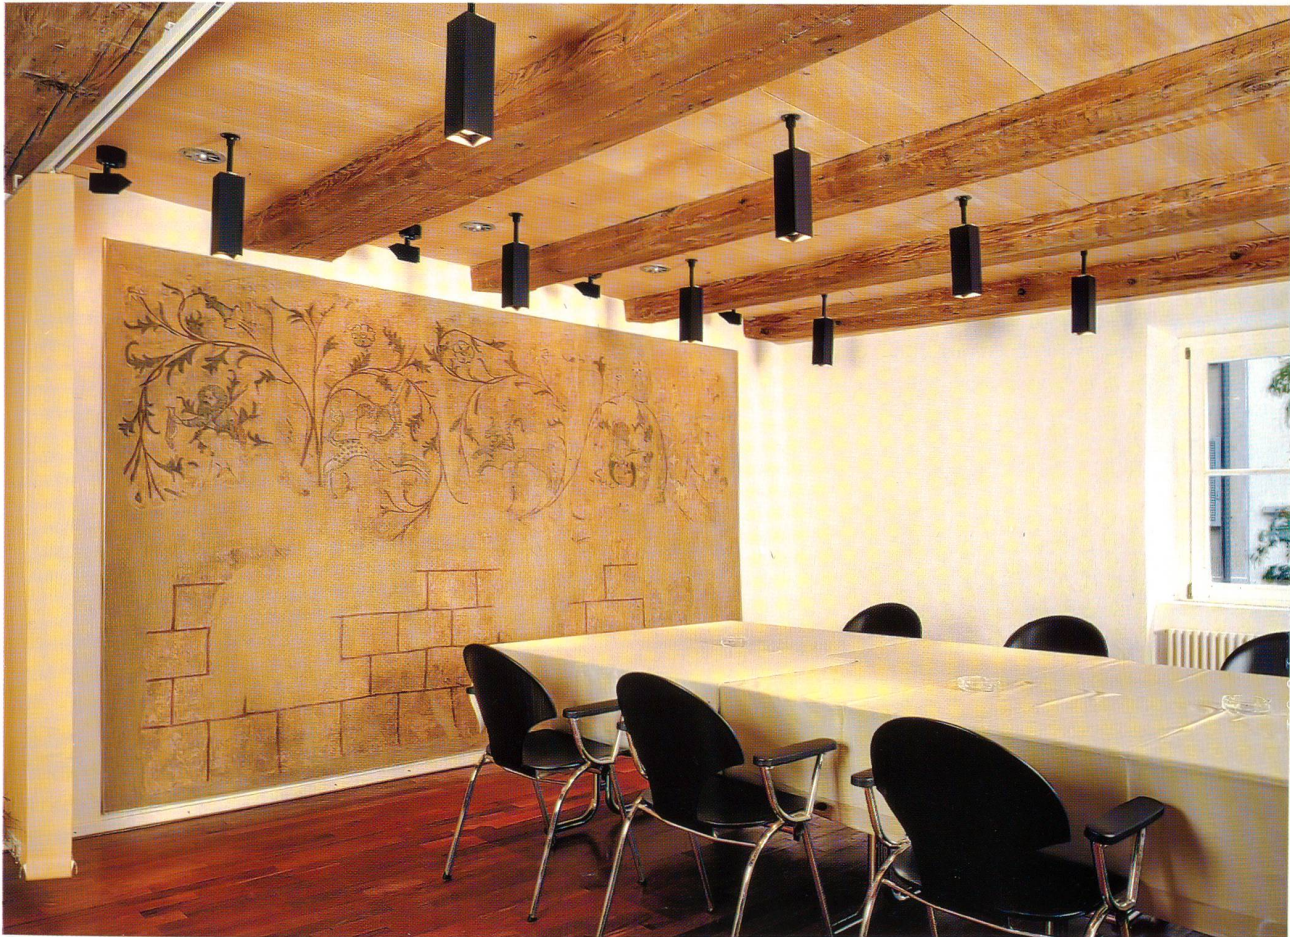
*Die Wanddekoration des Hauses Hauptgasse 14 in ihrer neuen Umgebung*

Beim jüngsten Umbau wurde nun die ganze Wandmalerei vom Restaurator M. Hüppi sehr sorgfältig von ihrem ursprünglichen Untergrund abgelöst und an einen neuen Standort im ersten Obergeschoss des gleichen Hauses umgesiedelt (Abbildung). Dort kann sie jetzt besichtigt werden, als wiedererstandenes Zeugnis längst vergangener Zeiten. Zwar bedauert der Denkmalpfleger Markus Hochstrasser, «dass die spätmittelalterliche Wanddekoration... aus ihrem historischen Kontext herausgerissen» worden ist. Er meint, mit genügend Einfühlungsvermögen wäre eine sinnvolle Erhaltung am Fundort wohl möglich gewesen. Damit hat er aus Sicht des Historikers sicher recht. Andererseits kann durch diese Lösung das restaurierte Wandbild vielen interessierten Besuchern zugänglich gemacht werden, die sonst vielleicht kaum Gelegenheit hätten, einen Blick auf dieses alte Stück Oltner Vergangenheit zu werfen.

Die obenstehende Abbildung kann zwar nur eine Andeutung auf die 2,26 Meter hohe und 3,80 Meter breite Wanddekoration vermitteln. Sie zeigt aber doch sehr schön Thema und Komposition des grossformatigen Bildes, das innerhalb von vier Blüten- und Blätterranken Fabelwesen und Gestalten darstellt. Das Wandbild

wurde nach Angaben des Restaurators retouchiert, wo dies notwendig war – vor allem der Hintergrund musste wegen vieler Flecken «beruhigt» werden. An den eigentlichen Bildmotiven wurden Retouches nur an Stellen vorgenommen, an denen die Lesbarkeit nicht mehr gegeben war.

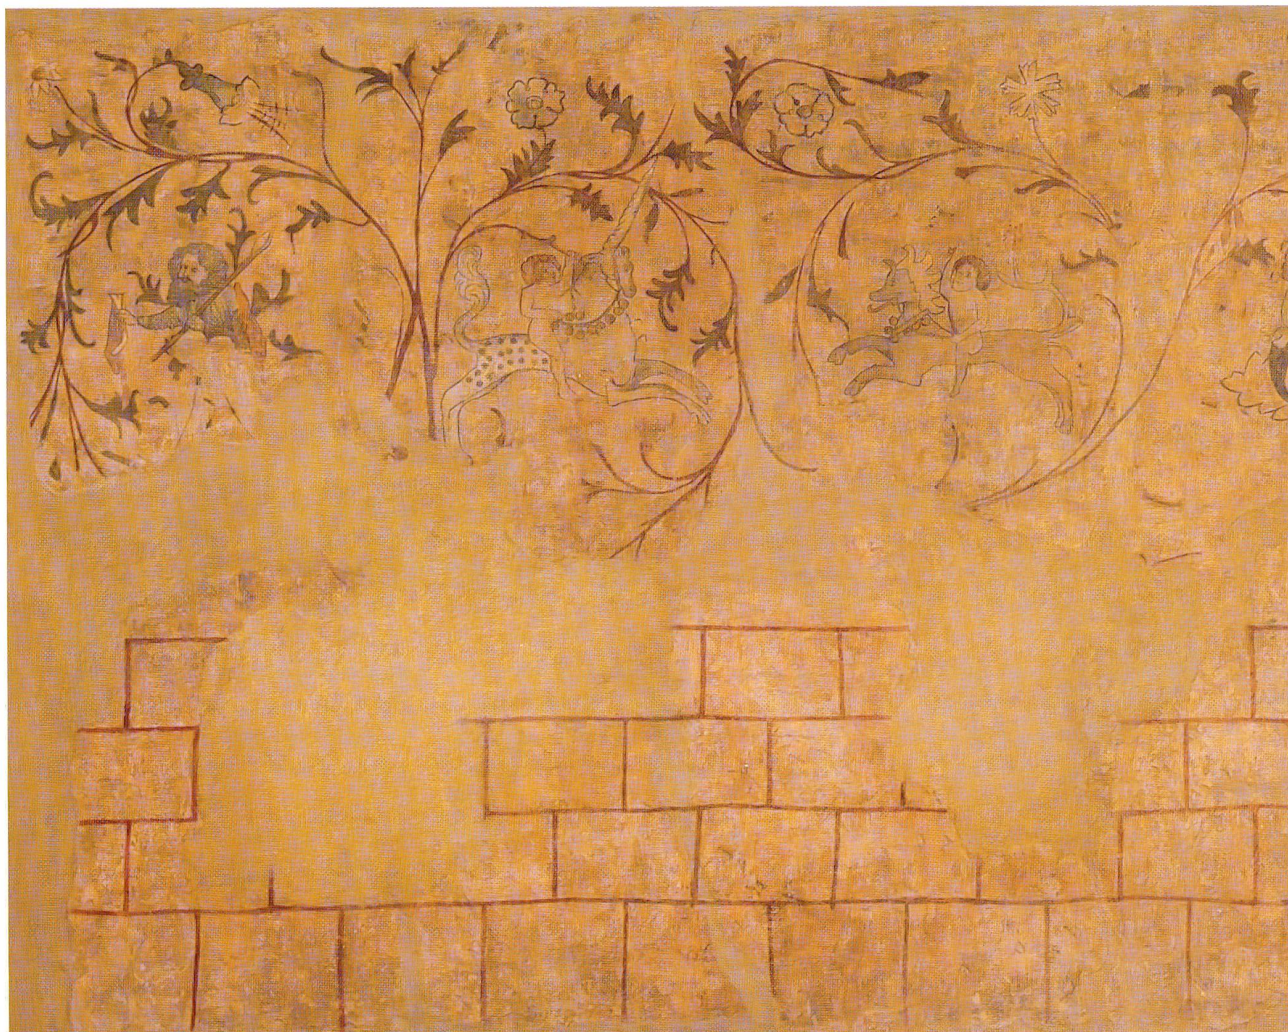
*Ausschnitt aus der mittelalterlichen Wandmalerei des Hauses Hauptgasse 14 in Olten*

alten Hauses zu erfahren. Dabei stiess der Restaurator Martin Hüppi an einer Brandmauer über dem Boden des zweiten Obergeschosses auf Fragmente einer Wanddekoration. Unter einem alten Verputz von drei Zentimetern Dicke kamen Malereien mit Blumenranken und Bildmotiven ans Tageslicht. Dieser erstaunliche Fund veranlasste den Hausbesitzer, die kantonale Denkmalpflege einzuschalten. Gemeinsam beschloss man, weitere Bauuntersuchungen vorzunehmen.
