# Restaurierung eines Oltner Kunstdenkmals

Die Ecce-Homo-Kapelle an der Aarauerstrasse zählt zu den weniger bekannten Kunstdenkmälern der Stadt Olten. Im vergangenen Jahr wurden die Innen- und Aussenflächen des Baukörpers renoviert. Die barocken Bildwerke und die den Innenraum schmückenden Heiligenstatuen wurden im Atelier der Restauratorin Claire Rast in Olten restauriert.

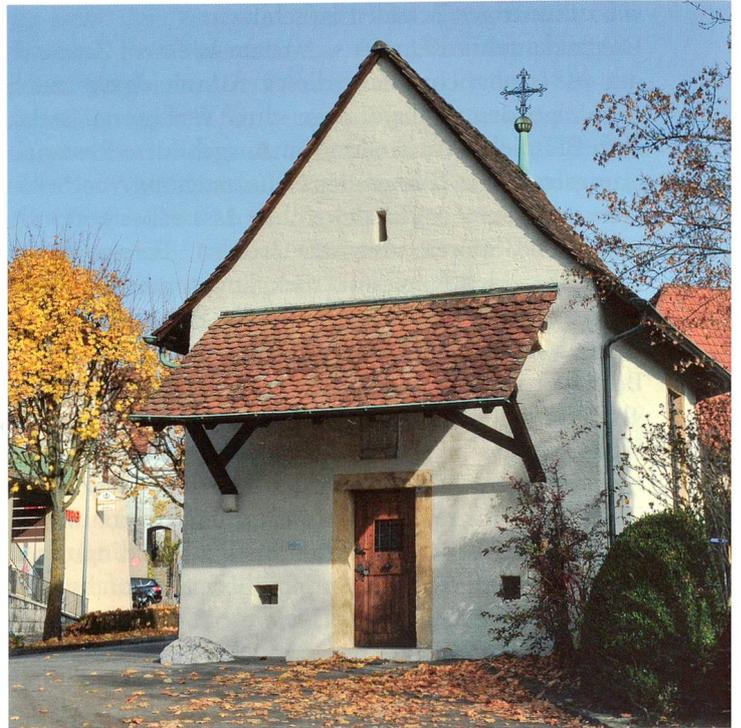
Die Ecce-Homo-Kapelle an der Aarauerstrasse

Die Kapelle steht still und trotzig an der vom Verkehr stark belasteten Aarauerstrasse. Beim Ausbau der Strasse, «wie man gan Arauw gat», bildete das kleine Bauwerk die engste Stelle. Deshalb musste die Kapelle 1957 bei der Verbreiterung der Strasse zurückversetzt werden. Zirka fünf Meter südlich und um einen Meter angehoben, wurde sie neu aufgebaut. Die Kapellen- und Altarweihe der neu erbauten Kapelle wurde am 3. Juli 1960 vorgenommen. Aufgrund der Versetzung und des Neuaufbaus der Kapelle zeigt sich der Baukörper in seiner Substanz heute in einem guten Zustand. Deshalb beschränkte man sich bei den Innen- und Aussenwänden auf eine Pinselrenovation.

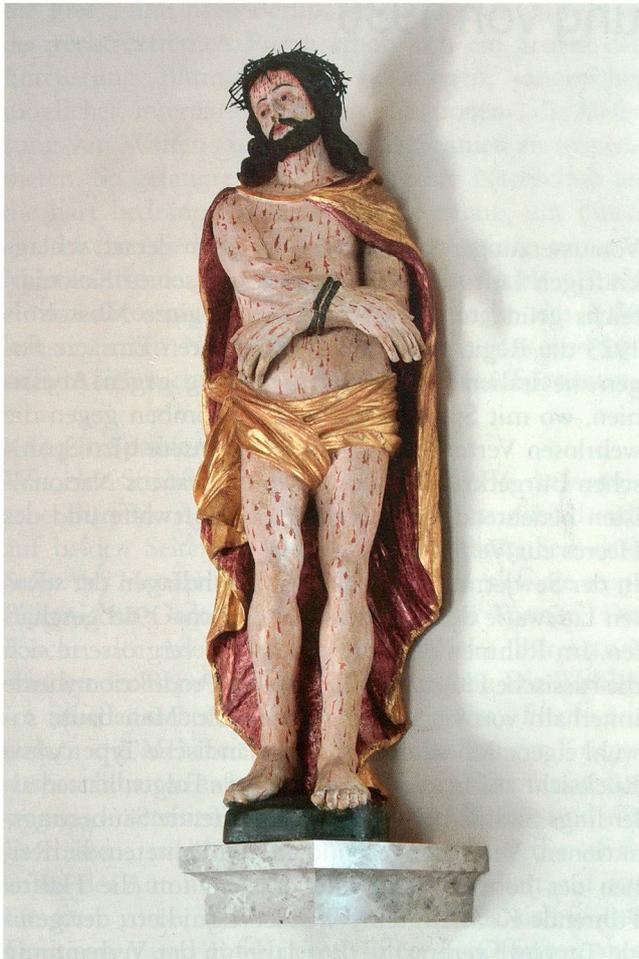
Die restaurierte Ecce Homo Statue

Während den Sommermonaten des letzten Jahres wurden die Statuen im Atelier Claire Rast einer weiteren Analyse unterzogen und der Zustand der Figuren überprüft. Die polychromen (vielfarbigen) Fassungen der Figuren waren allesamt durch eine starke Verschmutzung übermässig belastet. Staubpartikel lagerten sich vor allem auf horizontalen und auch schrägen Oberflächen ab. Ein fett- und russhaltiger Film überzog sämtliche Figuren, der die Leuchtkraft der Farben und den Glanz der Vergoldungen irritierte. Abgelagerte Verschmutzungen verändern nicht nur das Erscheinungsbild, sie enthalten meist auch schädliche Substanzen, die als Katalysatoren chemischer Prozesse wirken. Zudem ermöglichen sie das Wachstum von

Pilzen und anderen Schädlingen. Bei sämtlichen Figuren sind Frassgänge von Ungeziefer festzustellen, allerdings ohne Anzeichen von aktivem Befall. Einzelne Fassungen der Figuren wiesen unterschiedliche Schäden in unterschiedlichem Umfang auf. An vielen Stellen zeigten sich kleinere und grössere Risse in der Farbschicht oder es fehlten ganze Farbteile. An wenigen Stellen zeigte sich eine stark blätternde, fragile Fassung. Die losen Fassungsteile konnten durch eine Rückfixierung auf die Holzschicht konsolidiert werden, damit diese Teile nicht verloren gehen. Neben der Konsolidierung der Malschicht, der punktuellen Rückfixierung der Fassung mit einem geeigneten Klebstoff wurde eine feuchte oder trockene Reinigung der verschieden gestalteten Oberflächen vorgenommen. Beide Arbeiten, Rückfixierung der Fassungsteile und Reinigung der Oberflächen, sind zeitintensiv und erfordern Sorgfalt und Akribie.

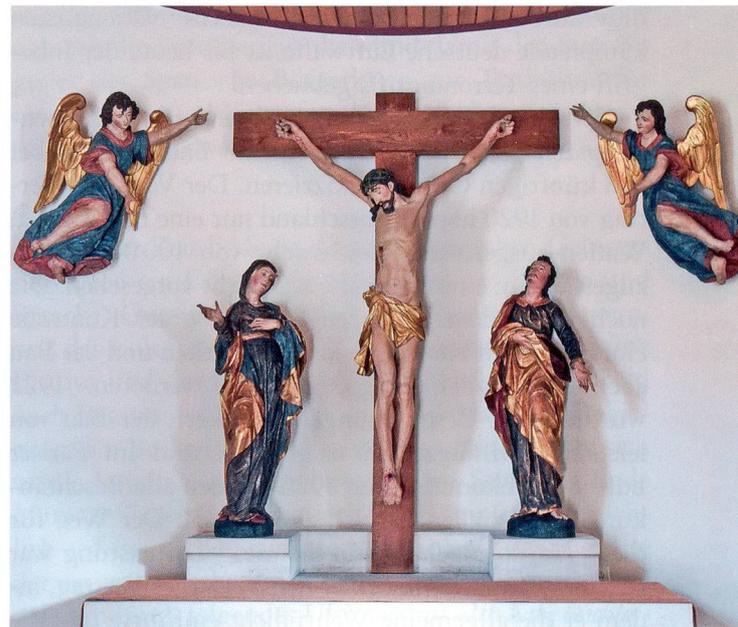
Restaurierte Statuen über dem Altar

Seit dem Bettag des letzten Jahres nun schmücken die stilvollen Statuen die Ecce-Homo-Kapelle wieder in ihrer ganzen Schönheit und Bedeutung.
