**Artikel:** "Quella chiesa molto bella e bianca" : Sant'Antonio abate a Roveredo

**Autor:** Ponti, Maura

## “Quella chiesa molto bella e bianca”: Sant’Antonio abate a Roveredo

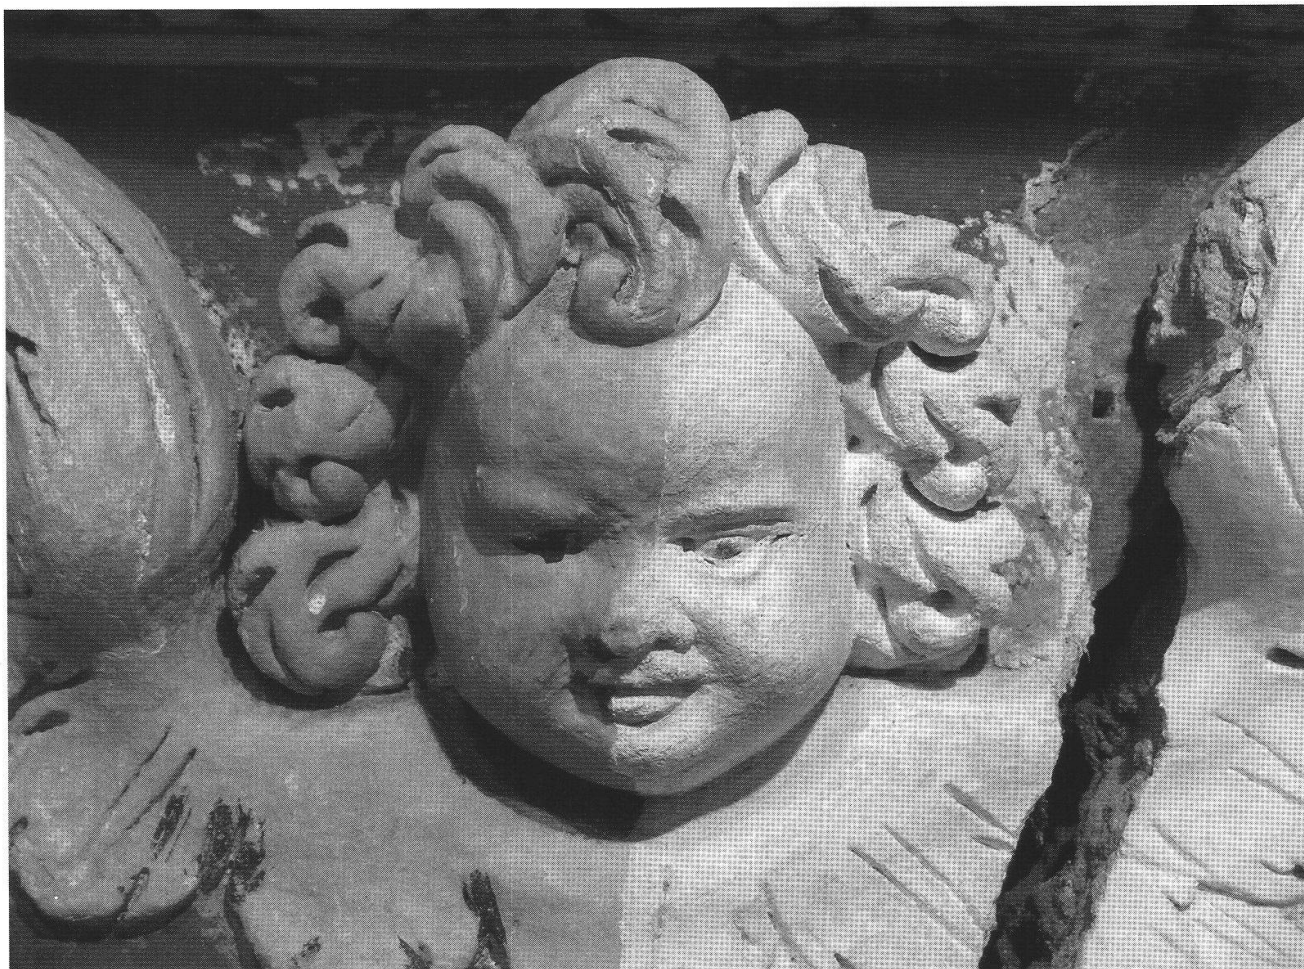
Dettaglio della cornice di un altare, durante la rimozione degli strati di scialbatura sovrastanti lo stucco originale

Lo spessore degli strati sovrapposti celava la reale plasticità degli elementi decorativi e delle figure. L'intervento di pulitura ha comportato l'asportazione di considerevoli strati di sporcizia e altri depositi incoerenti e l'eliminazione meccanica delle scialbature. Questa operazione ha permesso di risalire ai materiali originali degli altari laterali, costituita da un marmorino compatto e lucente, come soleva esser lavorato e plasmato dalla bottega dei Giuliani. Ma non solo. Sono ora leggibili le forme effettive degli elementi floreali che fanno da cornice alle figure. L'analisi macroscopica ha rilevato alcuni dettagli interessanti di tali decorazioni, come ad esempio l'uso di pezzetti di carbone per la resa delle pupille o gli ultimi ritocchi delle decorazioni floreali, realizzati con la spatola.

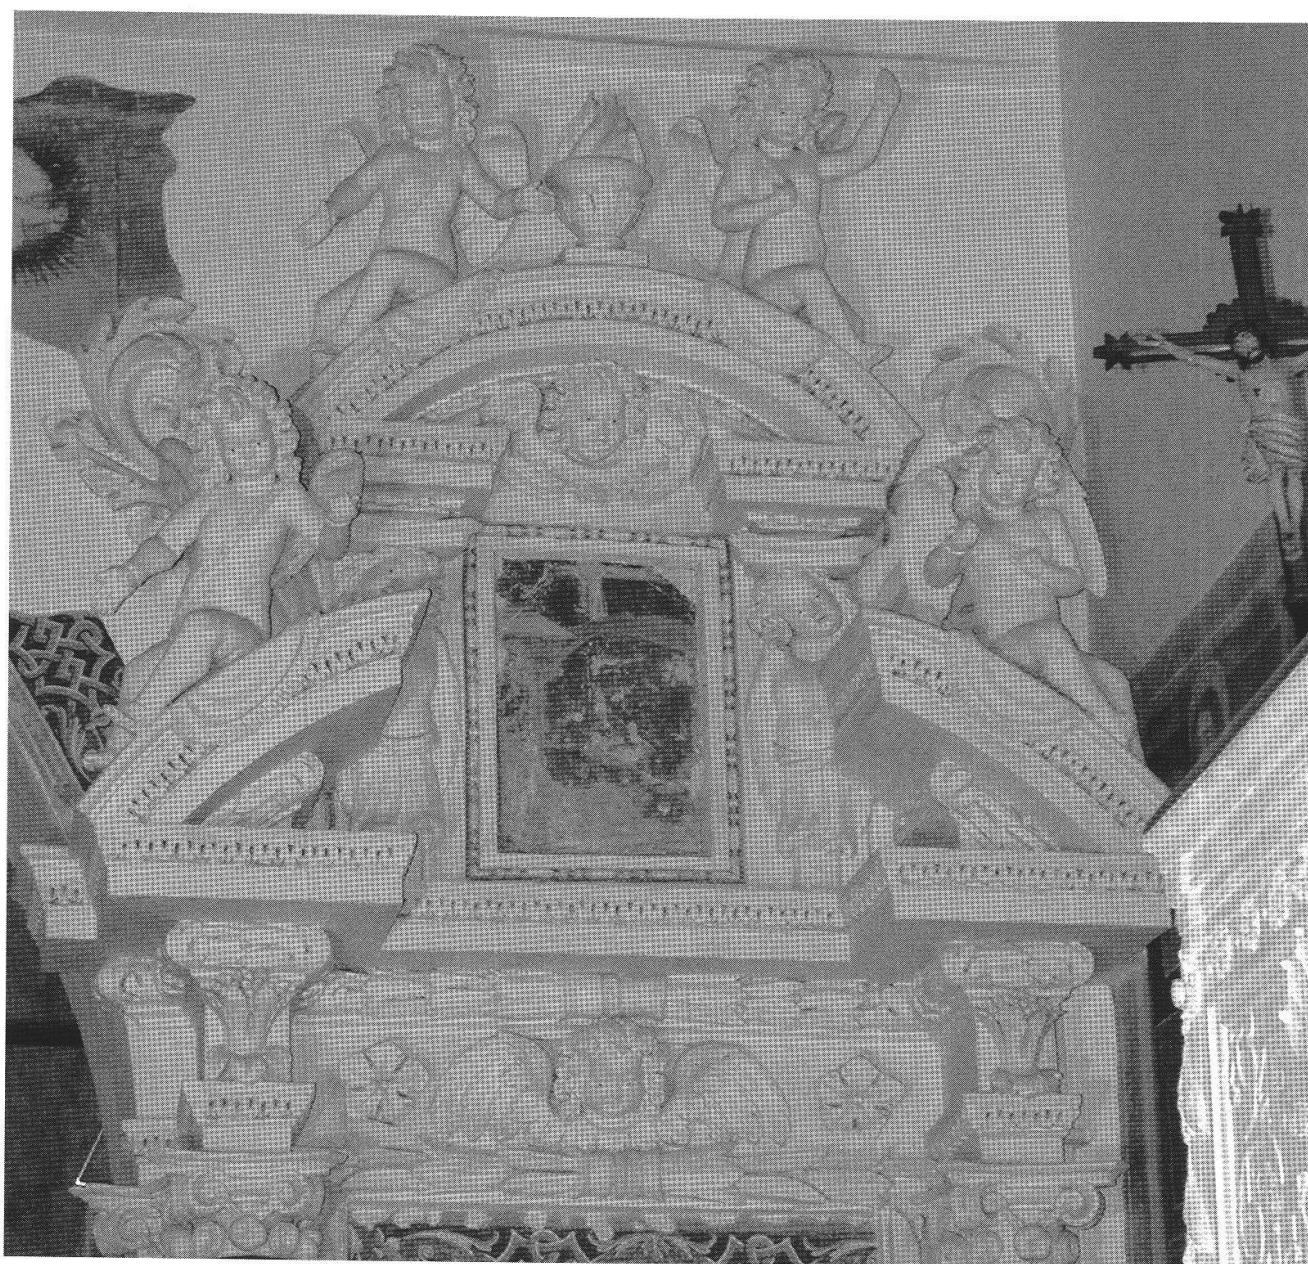
Di impianto barocco, gli altari si elevano grazie a colonne in finto marmo, che sorreggono la decorazione a stucco ordinata e simmetrica, composta da una cornice tripartita con un timpano curvilineo spezzato e cimasa. Teste d'angelo, cariatidi e putti, accolgono i fedeli. L'altare maggiore, seppur di epoca posteriore, è più semplice, ma segue una simile struttura.

Parte superiore dell'altare destro dopo l'intervento di restauro

L'intervento di tipo chimico alle colonne, coperte da uno o più strati di pittura ad olio, ha permesso la riscoperta dello stucco lucido nero com'era in origine.
