**Artikel:** Mesocco, castello : un'indagine a posteriori sulla storia edilizia : rapporto del Servizio archeologico dei Grigioni  
**Autor:** Carigiet, Augustin  
**DOI:** <https://doi.org/10.5169/seals-154879>

# Mesocco, castello.

## Un'indagine a posteriori sulla storia edilizia

### Rapporto del Servizio archeologico dei Grigioni

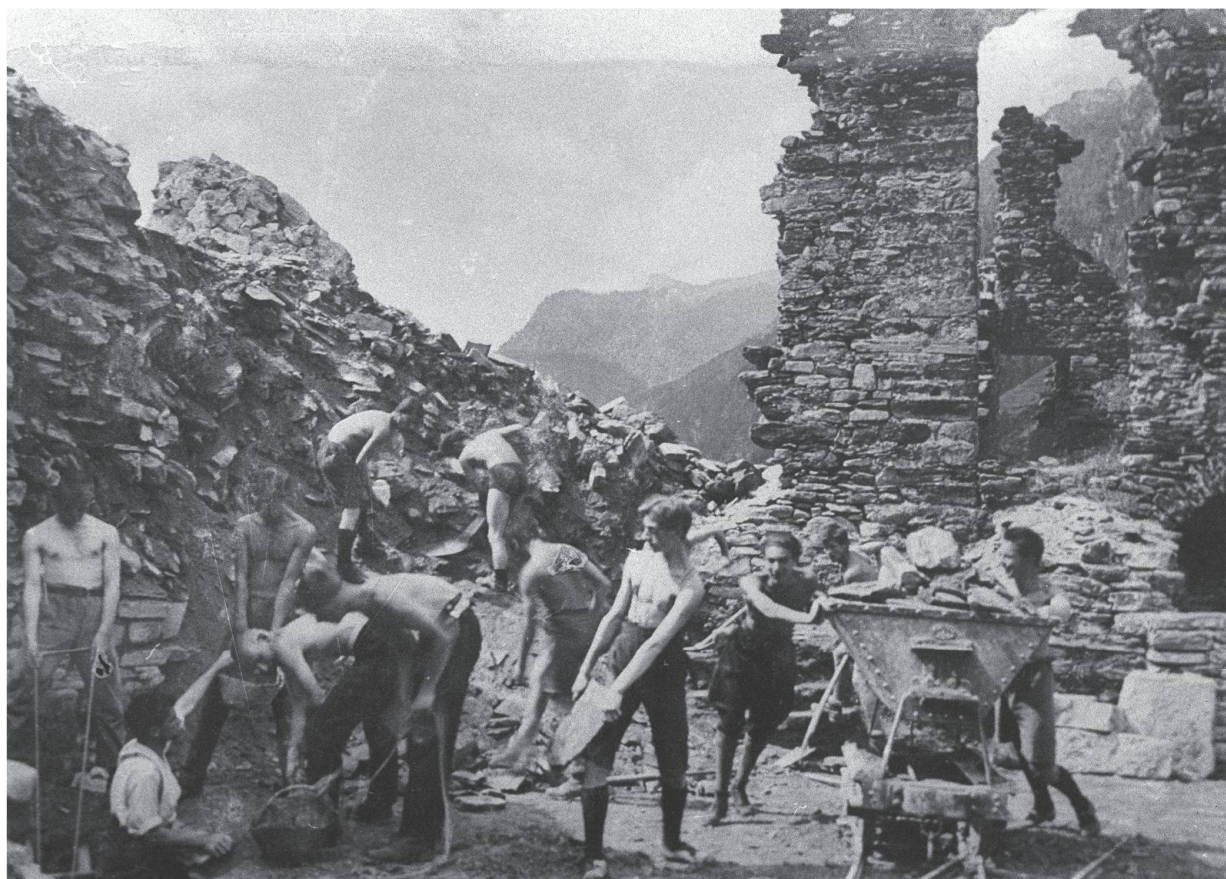
Ill. 1 - I lavori di recupero degli anni 1925/26 condotti da «Pro Campagna» sotto la guida di Eugen Probst (fotografia Servizio archeologico dei Grigioni)

Probst fece sgomberare a fondo le macerie che ancora ricoprivano il castello fino a un metro di altezza e le fece rimuovere lungo il pendio sud (ill. 1). Seguirono l'ancoraggio e la ricostruzione delle mura delle rovine. Probst demarcò i necessari e opportuni interventi ricostruttivi con l'inserimento di laterizi per cui sono tutt'oggi distinguibili dalla sostanza originale.

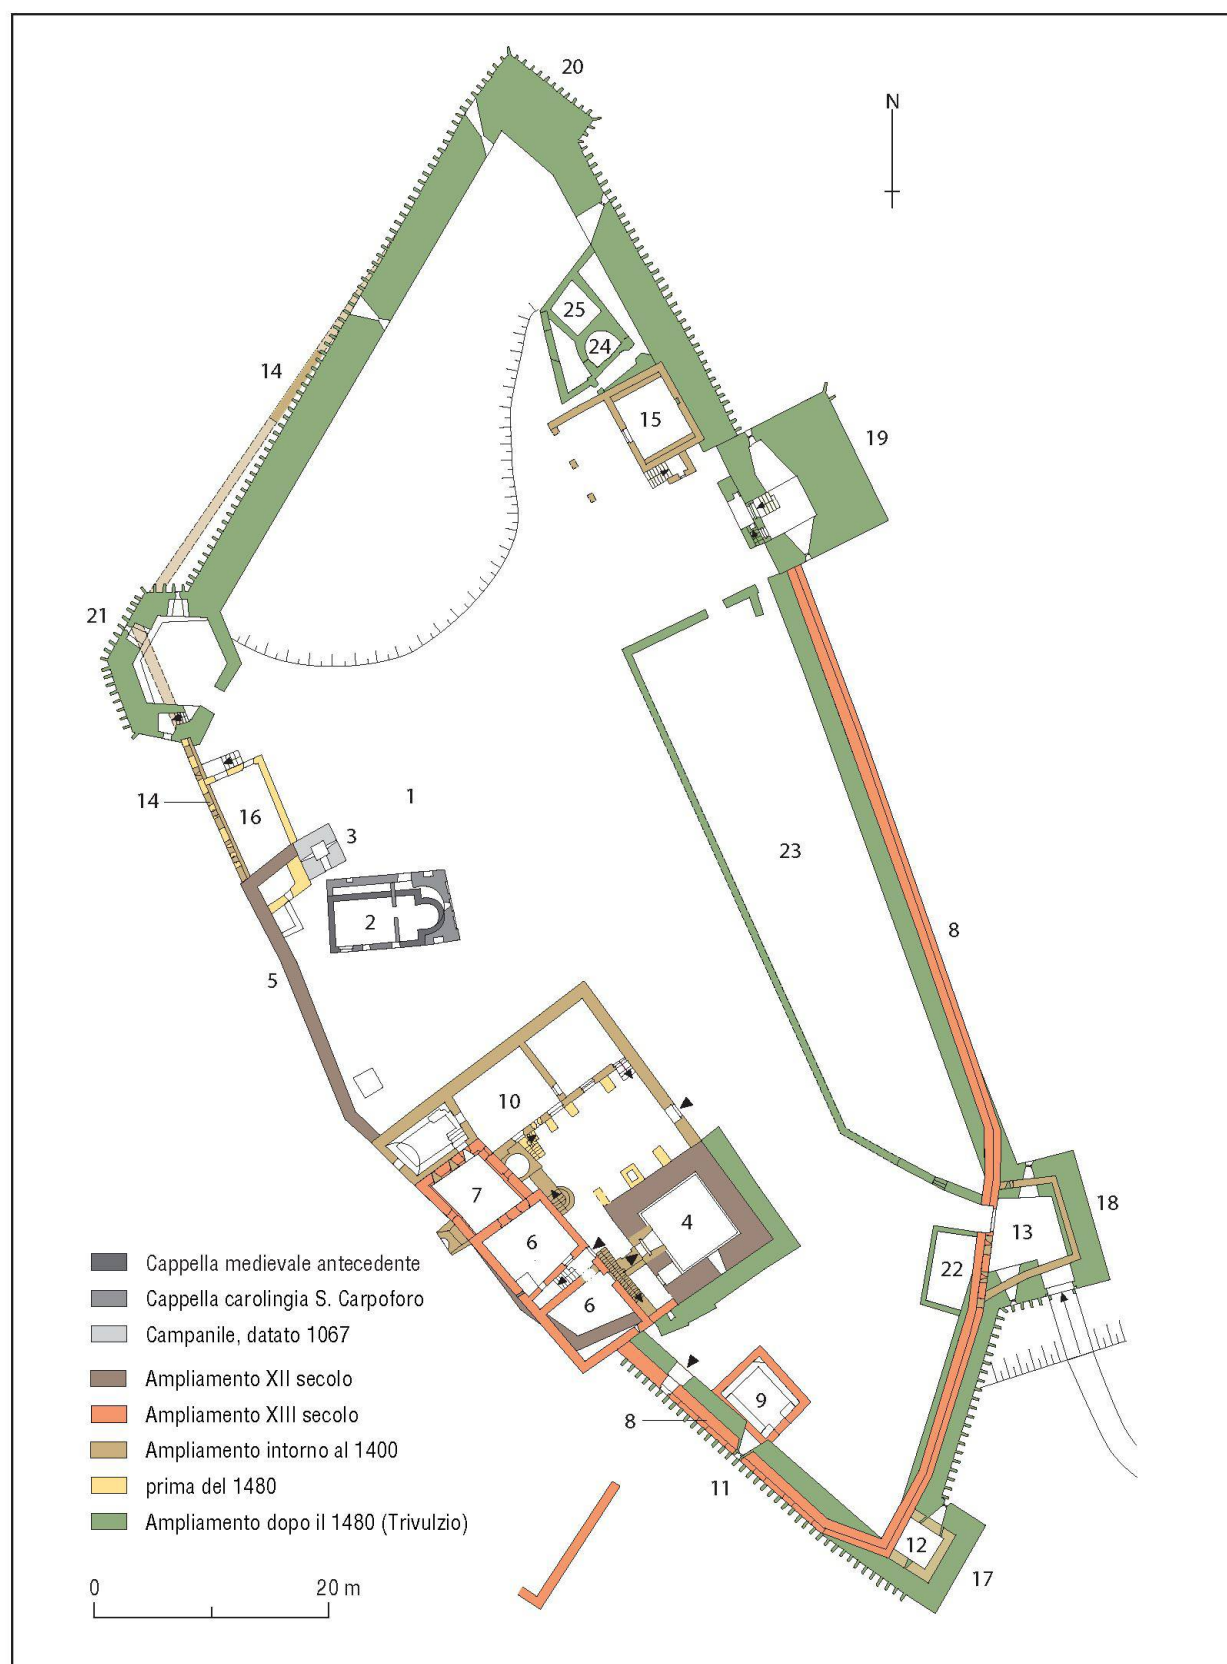
Ill. 3 - Piano delle fasi di costruzione, pianta (disegno Servizio archeologico dei Grigioni)

Negli anni 2006-2009 si poté infine procedere, grazie alla Fondazione Castello di Mesocco, al graduale consolidamento del resto delle rovine. Questi lavori di data più recente furono seguiti dal Servizio archeologico dei Grigioni. L'obiettivo delle indagini concomitanti ai lavori edilizi consisteva nel ricavare dalle rovine ulteriori informazioni sulla storia edilizia. A coronamento degli estesi lavori di ancoraggio, in questo rapporto si cerca di descrivere una cronologia relativa delle costruzioni che si ergono sull'altura del castello. Per documentare la storia della costruzione e dell'architettura del castello è stato ridisegnato, avvalendosi di un rilievo fotogrammetrico datato 1968 (ill. 3), il piano generale.

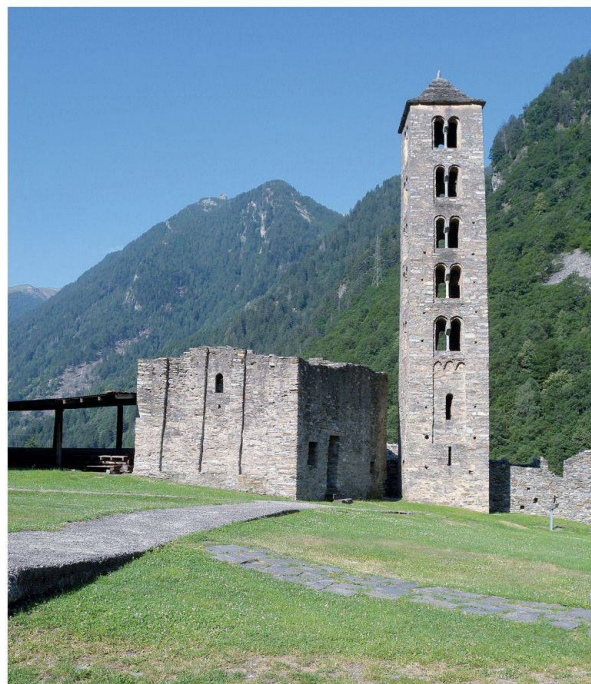
Ill. 6 - La cappella carolingia di S. Carpoforo e il campanile, veduta da est (fotografia Servizio archeologico dei Grigioni)

La preesistente cappella (1) viene estesa verso nord. A sud il nuovo corpo dell'abside si accosta, con una marcata curvatura, alla spalla sud-est della cappella antecedente. L'abside a ferro di cavallo presenta all'esterno una muratura di ridosso diritta articolata in lesene e specchiature (ill. 6). Il coro è illuminato da un'angusta finestra ad arco tondo. La porzione anteriore della navata era separata da un recinto del coro con una breccia di mezzo. Una porta nella parete nord conduceva nell'antecoro. La cappella può essere fatta risalire al IX secolo.

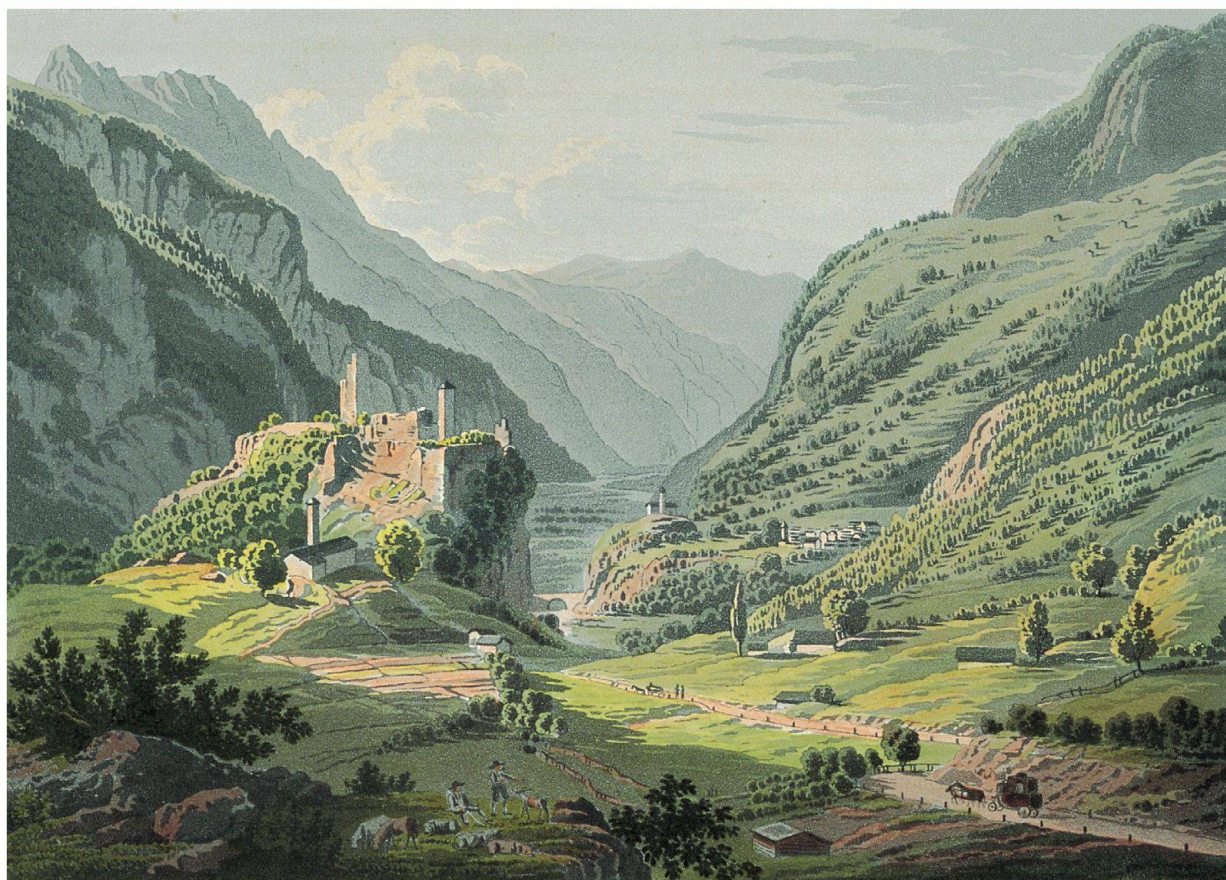
Ill. 7 - Una veduta del 1825 di Joh. Jakob Meyer mostra ancora un angolo di muro, che si eleva in altezza, della torre principale

Di quella che una volta fu un'imponente torre principale oggi, fra le rovine, resta soltanto un moncone di 6-7 metri. In origine la torre principale doveva ergersi per ben 25 metri. Un dipinto di Johann Jakob Meyer dell'anno 1825 ritrae un angolo di muro della torre principale ancora di altezza tale da superare chiaramente il campanile (ill. 7). Poco dopo questo dente di muro fu colpito da un fulmine e distrutto.

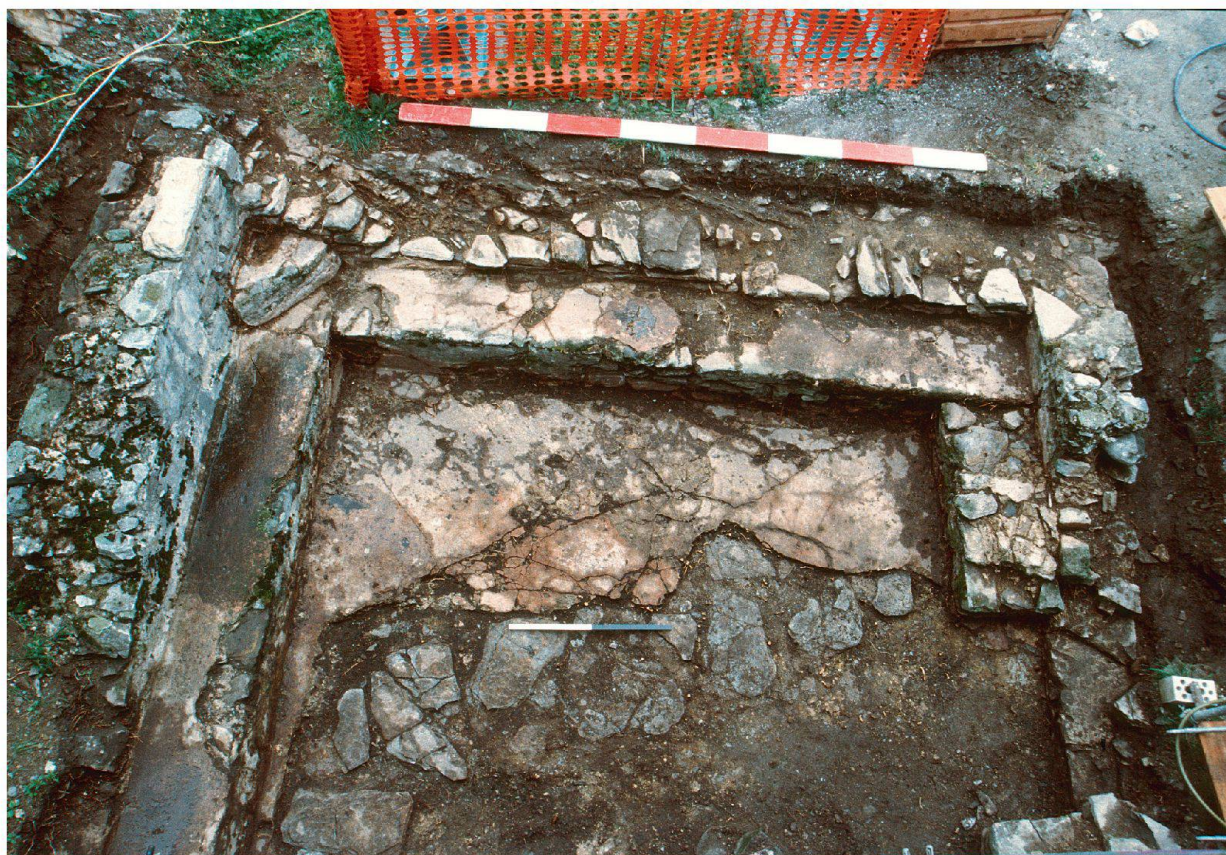
Ill. 11 - Lo stabile adibito a bagno (9) nel prolungamento sud-est (fotografia Servizio archeologico dei Grigioni)

Nel quadro dell'ampliamento sud-est (8) fu realizzato un edificio adibito a bagno (9). Questa costruzione venne rinvenuta già nel 1925 e fu nuovamente riportata allo scoperto nel corso degli ultimi lavori di restauro (ill. 11).

Lungo le pareti interne nord ed est dello stabile utilizzato come bagno era posizionata una banchina. Il pavimento del locale bagno consisteva in malta di calce sgrassata con detriti di mattone. Anche la banchina era rivestita di questa malta impermeabile. Il locale bagno è una delle rare testimonianze di cura del corpo nel basso medioevo. Questo stabile è rimasto fino alla costruzione del grande palazzo a fine del XIV secolo, nel quale è stato successivamente realizzato un nuovo bagno.

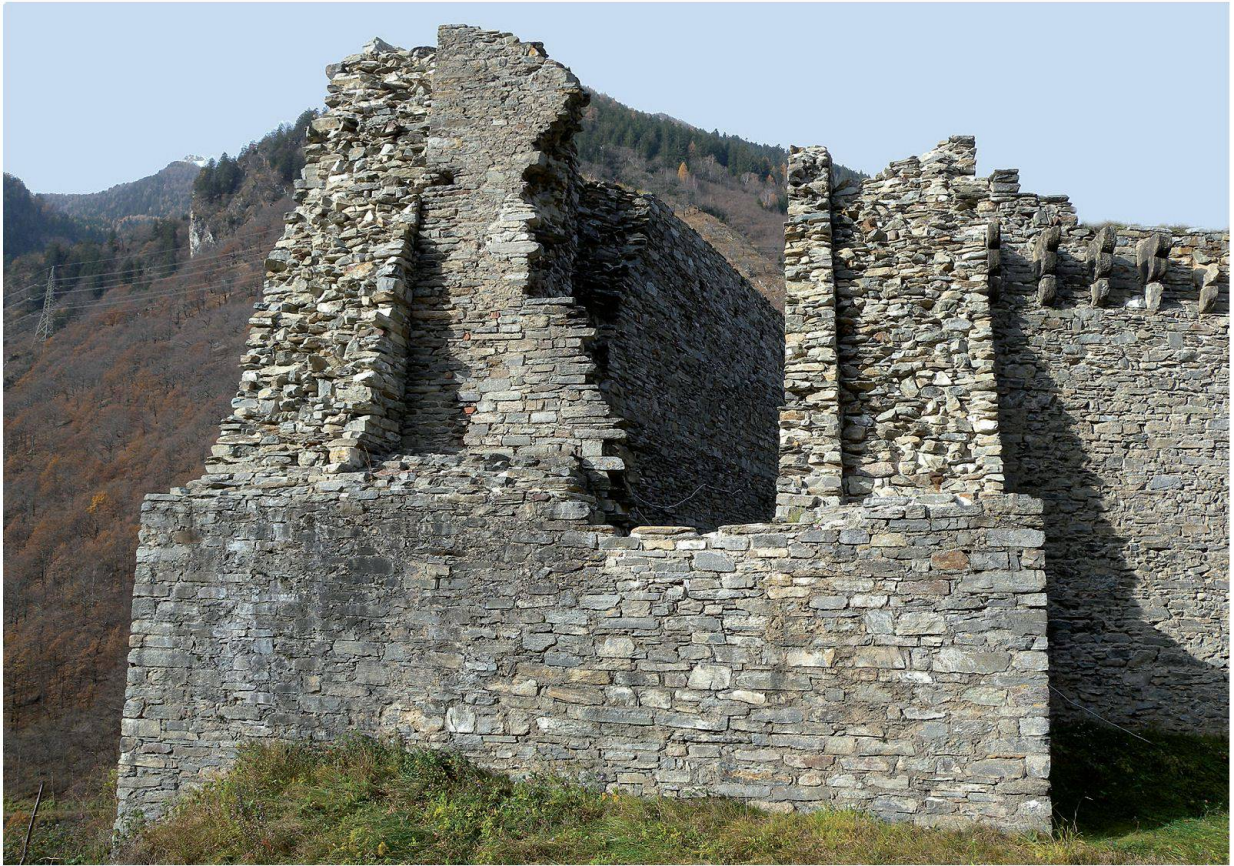
*Ill. 20 - La torre sud eretta attorno al 1400 viene consolidata dopo il 1480 con costruzioni antemurali di uno spessore di 2 m, veduta verso nord-ovest (fotografia Servizio archeologico dei Grigioni)*

Grazie all'erezione di massicci muri di prima difesa le preesistenti mura di cinta furono rafforzate fino ad ottenere uno spessore di oltre 3 metri (ill. 19). L'esistente torre sud (12) scomparve dietro a una struttura antemurale di 2 metri di spessore (ill. 20). L'ingresso principale venne reso più sicuro sostituendo l'esistente spazio antistante con una torre a due piani (18). La torre più possente, la torre grossa sul pendio est (19), vanta in direzione nord ed est muri spessi oltre 5 metri. Nelle robuste mura esterne sono ripartite su due piani delle bombardiere, attraverso le quali si poteva sorvegliare e all'occorrenza mettere sotto tiro il filo esterno delle mura di cinta. Verso nord le nuove mura sono affiancate dall'imponente bastione nord (20) e dalla torre esagonale a nord-ovest (21) (ill. 21).

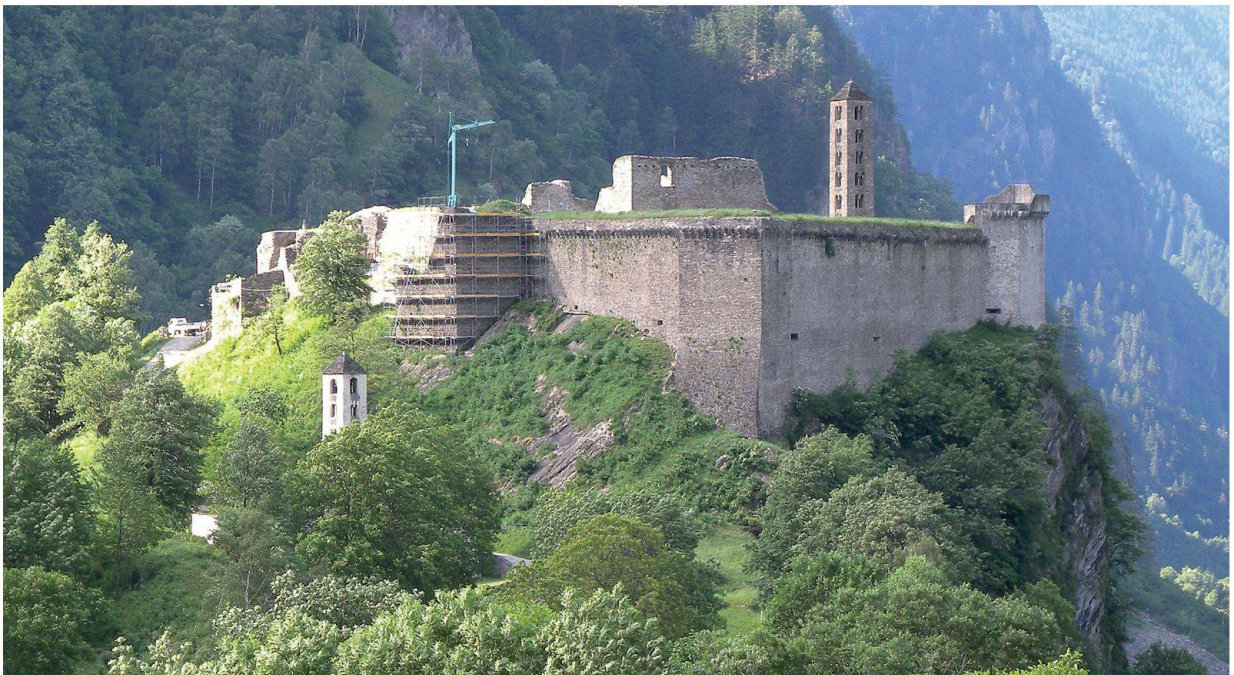
*Ill. 21 - La parte nord del castello è dominata dall'ampliamento avvenuto dopo il 1480 (fotografia Servizio archeologico dei Grigioni)*

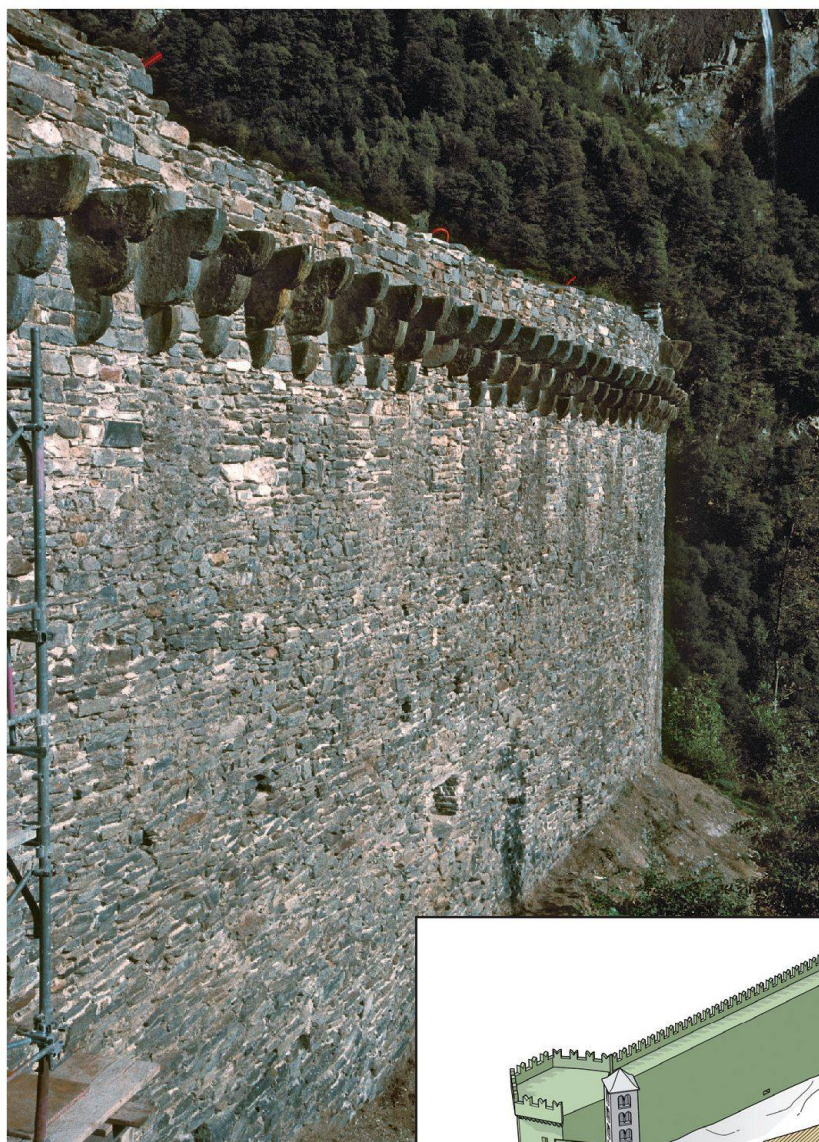
*Ill. 22 - Mensole in sasso sporgenti («Maschikuli») verso il camminamento di difesa dopo il 1480 (fotografia Servizio archeologico dei Grigioni)*

Le rinforzate mura di cinta come pure le torri di difesa sono guarnite, in cima verso l'esterno, di un apparato in sasso a sporgere a tre livelli («Maschikuli») (ill. 22). Su di esso si snodava un tempo un muro balaustrato circolare con merlatura. Fra le mensole in sasso era possibile aprire, sul camminamento di difesa in lastre di pietra, caditoie nascoste per versare liquidi bollenti o lanciare sassi contro i nemici e quindi difendere verticalmente la base delle mura.
