**Artikel:** La chiesa di Santa Maria del Castello : un laboratorio ideale per la formazione di futuri restauratori e restauratrici  
**Autor:** Somaini, Marco  
**DOI:** <https://doi.org/10.5169/seals-154884>

## La chiesa di Santa Maria del Castello

### Un laboratorio ideale per la formazione di futuri restauratori e restauratrici

## Progetto di monitoraggio: controllo dei fenomeni di degrado e proposte di conservazione

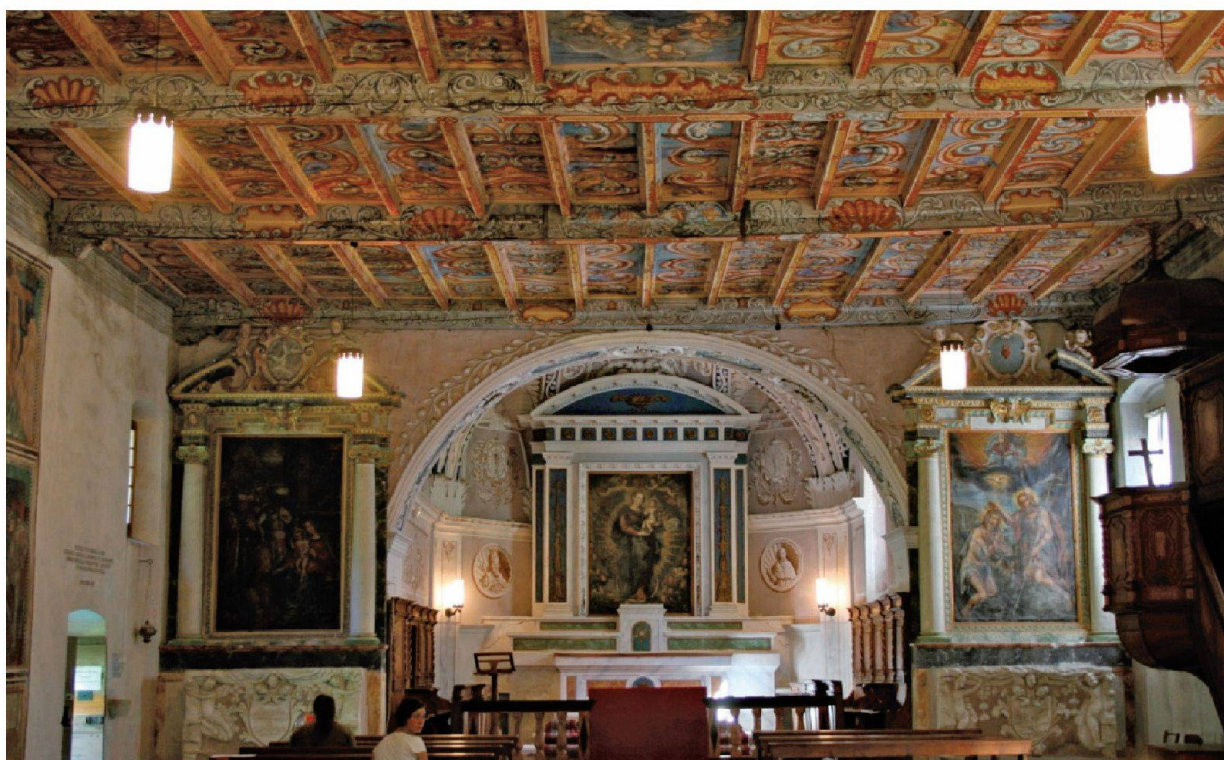
*L'interno della chiesa è impreziosito non solo dagli affreschi, ma anche da un soffitto ligneo riccamente decorato nel 1757 da Johannes Sepp De Sumvitchs. Uno dei soffitti più preziosi nel nostro cantone assieme al soffitto della chiesa parrocchiale di S. Maria in Calanca e a quello della chiesa di S. Martino a Zillis*
