# Der Einsturz des Theaterdekormationsmagazins in Bern am 23. August 1905

Zeitschrift: Schweizerische Bauzeitung

### „Gutachten über die Ursachen des Einsturzes des Theaterdekormagazins in Bern am 23. August 1905.“

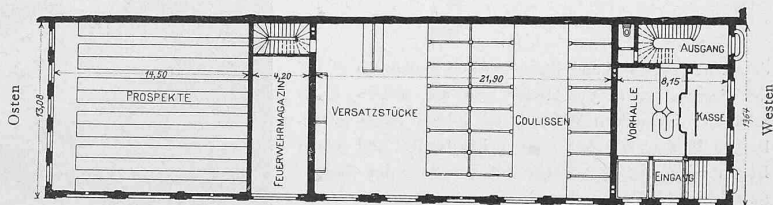
Abb. 1. Grundriss des Theaterdekormagazins. — Masstab 1 : 500.

Das Theaterdekormagazin wird von der Stadt Bern an der Nägelligasse als Anbau der nördlichen Längsseite der französischen Kirche errichtet und besteht aus drei verschiedenen, durch Feuermauern getrennten Teilen: östlich ein aus Erdgeschoss und Dachstock bestehender sog. «Prospektraum» samt Malerwerkstätte und Feuerwehrrdepot; westlich (Ecke Prediger- und Nägelligasse) ebenfalls in zwei Etagen verteilt, ein kleineres Bureaugebäude für die Theaterverwaltung, und in der Mitte ein grosser Saal, «Kulissenraum» genannt, welcher als Magazin für die hohen Kulissen dienen soll und deshalb ohne Zwischendecke die ganze Höhe des Gebäudes einnimmt.

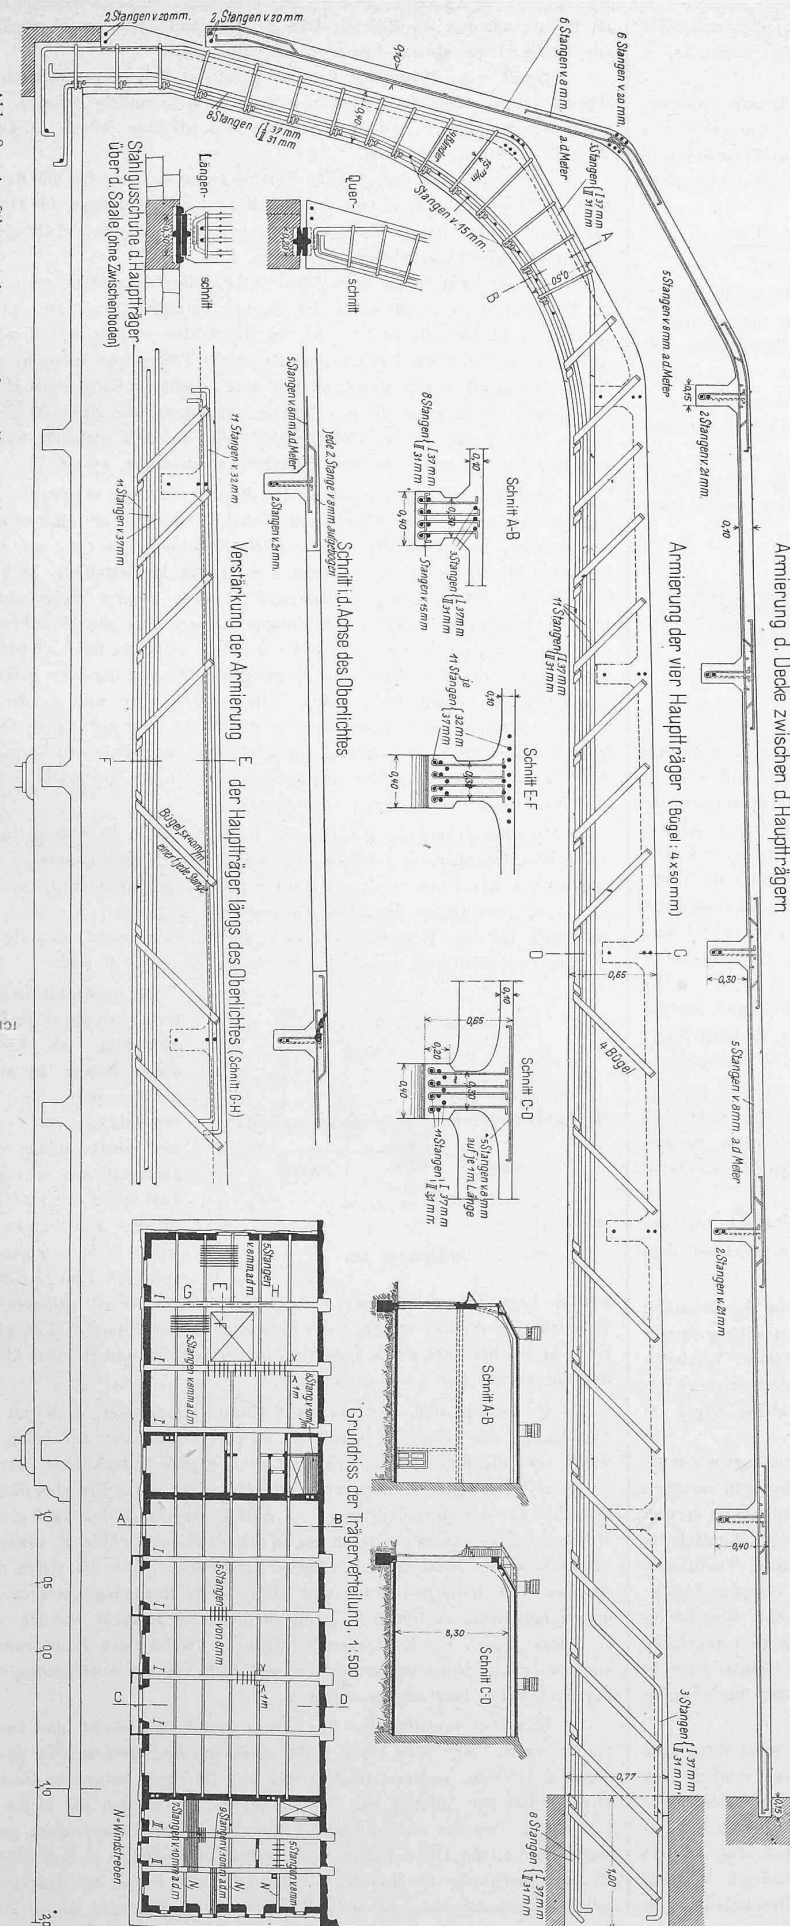
Abb. 8. Ausführungsplan vom 26. April 1905 für die Dachkonstruktion in armiertem Beton. — Massstab 1:50. — (Die Schnitte A-B und C-D in 1:500 sind den Plänen der Bauleitung entnommen.)

In der Eingabe vom Februar 1905 war die Dachkonstruktion durch einen Plan und eine statische Berechnung dargestellt. Für die Ausführung waren von vorneherein einige Aenderungen vorgesehen, welche mit dem bauleitenden Architekten zu vereinbaren waren, sofern dieselben die allgemeine Anordnung betrafen. Ein beigelegter Bericht des Projektverfassers, Herrn Ingenieur Lossier, stellte die Vorlage einer abgeänderten statischen Berechnung in Aussicht. In Wirklichkeit wurde aber die statische Berechnung nicht vorgelegt und somit nicht geprüft, und der Ausführungsplan Nr. 558, vom 26. April 1905 (in Abb. 8 wiedergegeben), des Daches ist bezüglich seiner Anordnung als Konstruktion aus armiertem Beton von einem Sachverständigen nie geprüft worden.

Dieser Plan weist nun eine Anzahl Aenderungen und Mängel auf:

a) Die Höhe der Hauptträger ist gegenüber dem Vorprojekt unnötigerweise um 10 cm vermindert worden; sie betrug in der begutachteten Eingabe vom 25. Februar 1905 75 cm, wurde vom Experten, Herrn Bolliger, nicht beanstandet und beträgt laut Ausführungsplan nur noch 65 cm in Trägermitte, d. h. nur 1:19 der Lichtweite. Dabei wurde der Abstand der Dachträger voneinander mehr als verdoppelt (4 m bzw. 4,80 statt 2 m), wodurch einem jeden Träger eine bedeutend schwerere Last zufiel und das Trägerprofil viel unvorteilhafter gestaltet wurde.

Die in der Platte herrschenden Druckspannungen von der Belastung und vom Eigengewichte herrührend, konnten aber nur geradlinig fortgepflanzt werden; die Abbiegung der Platte hätte also besondere Vorsichtsmassregeln gegen ein Aufwärtssprengen der Platte erfordert, ebenso wie die gekrümmten Runden der Armierung selbst durch kleine Bügel im Beton verankert waren (siehe Abbildung 8).
