# Ländliche Krankenhäuser im Kanton Bern: Architekten Moser & Schürch in Biel

### Ländliche Krankenhäuser im Kanton Bern.

Architekten Moser & Schürch in Biel.

#### I. Seeländisches Krankenasyl „Gottesgnad“ in Mett b. Biel. (Mit Tafel 15 und 16.)

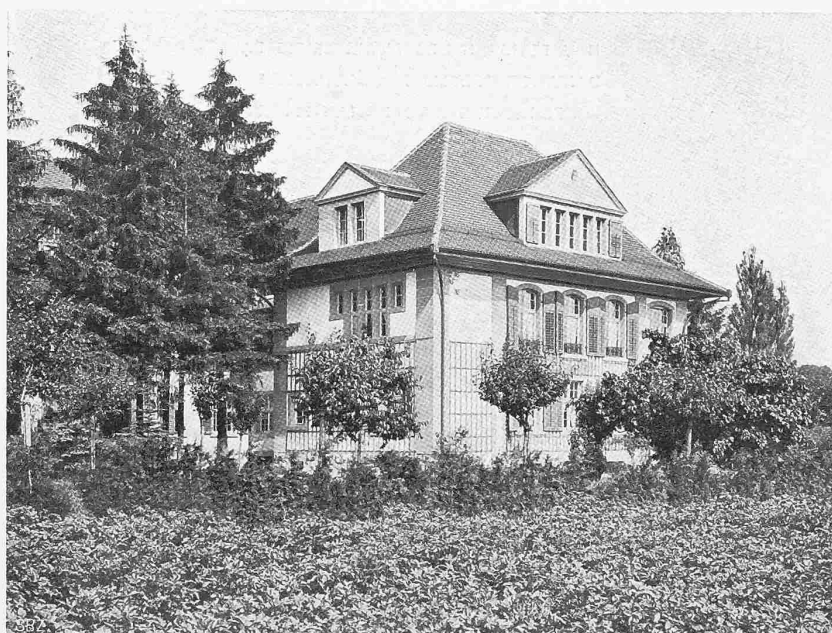
OBEN: ANSICHT VON SÜDEN

UNTEN: ANSICHT VON WESTEN

DAS ASYL GOTTESGNAD IN METT BEI BIEL

MOSER & SCHÜRCH, ARCH. B. S. A. IN BIEL

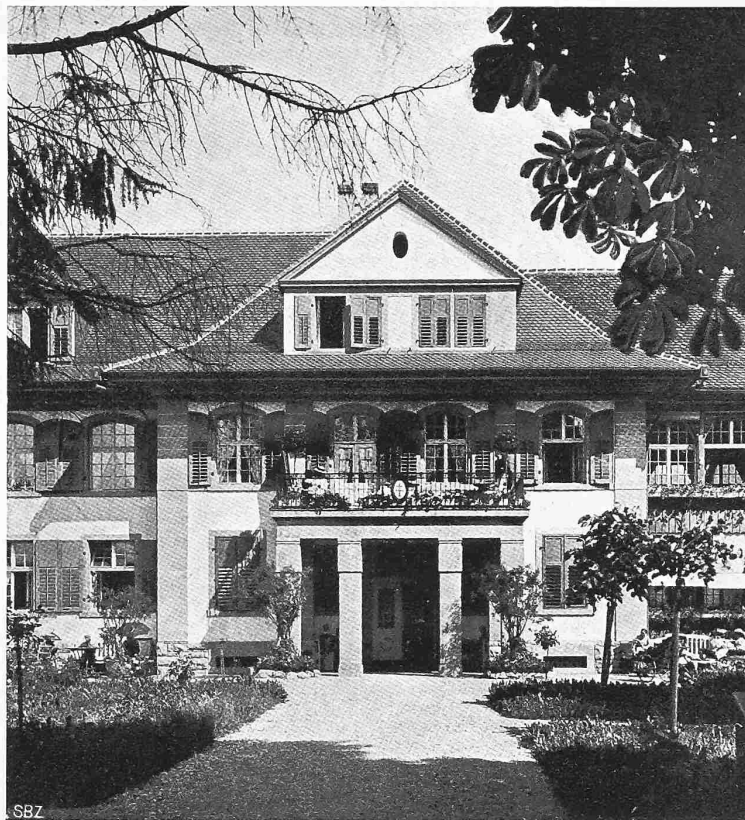
HAUPTTEINGANG DES ERWEITERUNGSBAUES  
DARUNTER MODELLE FÜR BILDHAUERISCHEN  
SCHMUCK DER VORHALLEN - PFEILER
