# Schlussbericht der Bauleitung über die Bauarbeiten der Chur-Arosa-Bahn

Autor(en): **Bener, G.**

## Schlussbericht der Bauleitung über die Bauarbeiten der Chur-Arosa-Bahn.

In Band LX, Nr. 20 vom 16. November 1912 und Band LXII, Nr. 21 vom 22. November 1913 der „Schweiz. Bauzeitung“ wurden die Grundlagen und die wesentlichsten Baumomente dieser Bahnlinie bis Ende 1913 in Wort und Bild veröffentlicht. Es sind also nur noch über die letzte, allerdings sehr schwierige Bauperiode von 1914 an Hand einiger Abbildungen Ergänzungen anzubringen.

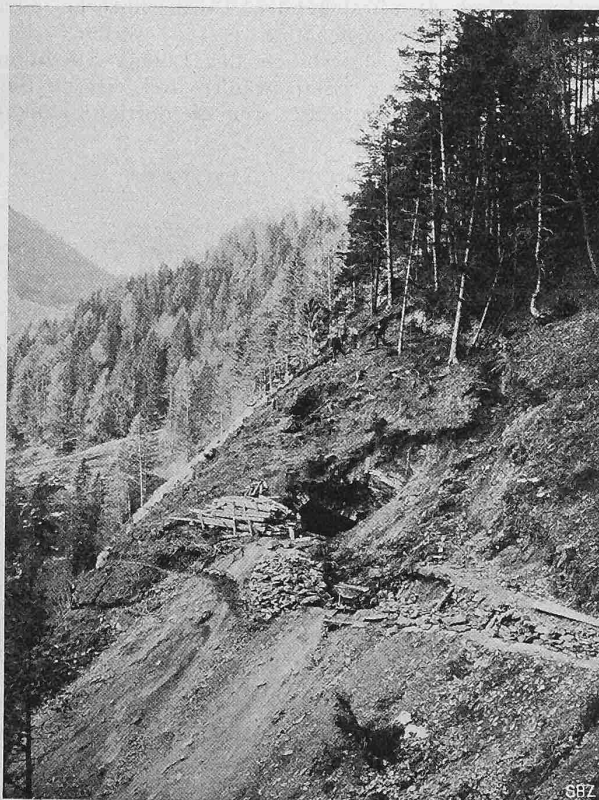
Abb. 2. Nesslaries-Tunnel-Einsturz (6. I. 1913).

Beim Nesslaries-tunnel (Km. 3,46) war nach belgischem System zuerst die Kalotte ausgemauert worden. Als dann beim Strossenabbau im bergseitigen Widerlager eine lehmige Gleitschicht blossgelegt wurde, rutschten die zwei obersten Tunnelringe von 10 m Länge in wenigen Stunden ab. Abbildung 2 zeigt die Deformation der Kalotte während dem Abrutsch, Abbildung 3 die als offener Einschnitt mit starker Futtermauer rekonstruierte Einsturzpartie.
