# Neues vom Kilchenstock ob Linthal

## Neues vom Kilchenstock ob Linthal.

DIE VERÄNDERUNGEN AM KILCHENSTOCK  
VOM HERBST 1932 BIS HERBST 1933.

## DER ZUSTAND IM RUTSCHGEBIET DES KILCHENSTOCKS ZU ENDE AUGUST 1933.

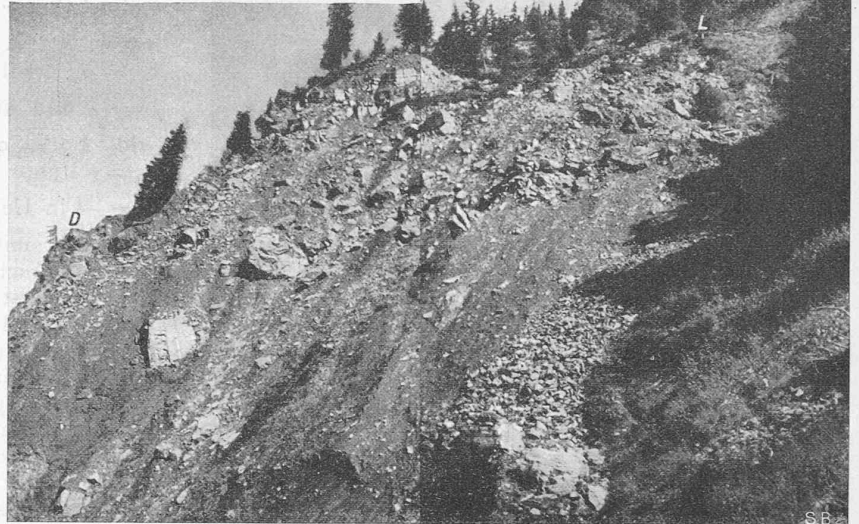
Abb. 4. Zustand des Rutschgebietes Ende August 1933, Standpunkt rd. 20 m oberhalb der Stockhütte (St.).

Der Grund für diese verhältnismässig wenig schädliche Entwicklung liegt einmal in der argen Verwitterung und geringen Festigkeit des in Betracht kommenden Hartsandstein der Flyschformation, der seine härteren Brocken im eigenen Schutt auffängt und bettet; Blöcke von einigen m<sup>3</sup>, wie auf Abb. 4 sichtbar, sind im Stand, ruckweise 10, 20 m abzufahren und in der steilen Lehne wieder liegen zu bleiben. Sodann sind die topographischen Verhältnisse

Das eigentliche Absturzgebiet, die in Abb. 2 und 3  
umrandete Kuppe, ist ein Trümmerfeld von grossen und  
kleinen Blöcken, bestanden mit in verschiedenster Rich-  
tung schiefegelegten Bäumen, dazwischen auch wieder mit  
aufrechtstehenden (Abb. 4, 5 und 6). Man kann sich dem  
Eindruck nicht entziehen, dass die Rutschung eine mehr  
oberflächliche ist, und dass ein fortschreitender Verwite-  
rungsabtrag wahrscheinlicher erscheint, als ein plötzlicher  
grosser Absturz. Allerdings dürfte auf dem kahlen steilen  
Hang eine neue Gefahr in Erscheinung treten, die der  
Lawinen und Runsen, die wohl sehr schwer durch Ver-  
bauung zu bannen sein wird.

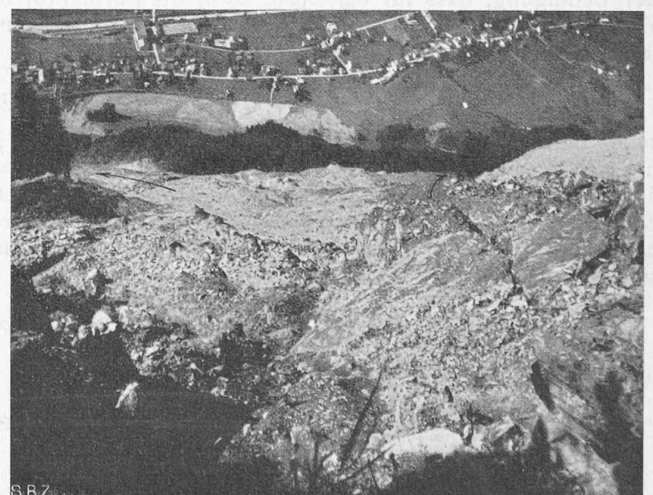
Abb. 8. Zwischen L und D abwärts in die Krummättsch.

sehr günstig insofern, als in der Sturzrichtung der Krumm-  
ätsch etwa 200 m tiefer als das Rutschgebiet ein wider-  
standsfähiger Felskopf sich befindet, über den die Blöcke  
hinausschiessen, um wieder etwa 200 m weiter unten  
auf einer flachern Stelle aufzuschlagen, wobei sie in  
die Brüche gehen (Abb. 8 und besonders 9). Das weiter-  
schiessende Material brandet zum grössten Teil am rechten  
Hang der dort eine Biegung nach links machenden Hoch-  
ätsch-Runse in die Höhe, verliert dabei den grössten Teil  
seiner lebendigen Kraft und fährt dann ebenfalls nach links  
und in der Runse zu Tal. In dieser Weise ist die ober-  
flächliche Schicht weitgehend abgetragen worden, aller-  
dings den Hang in etwa 250 m Breite kahl schlagend.

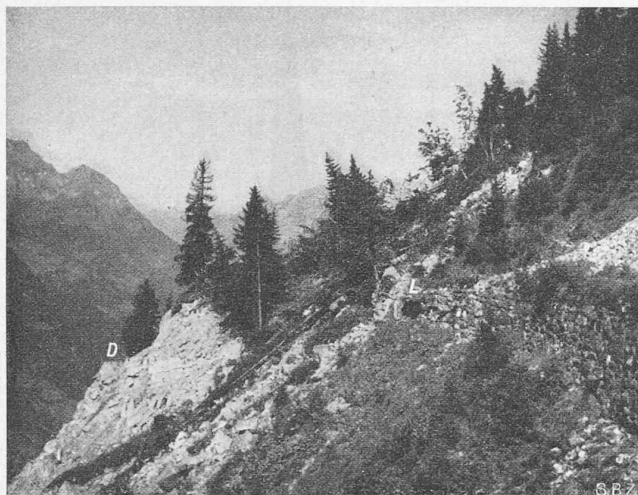
Abb. 5. Blick in Höhe von L gegen D (links unten).
