# Holzfestigkeit bei Beanspruchung schräg zur Faser

Autor(en): **Stüssi, F.**

Zeitschrift: **Schweizerische Bauzeitung**

Band (Jahr): **127/128 (1946)**

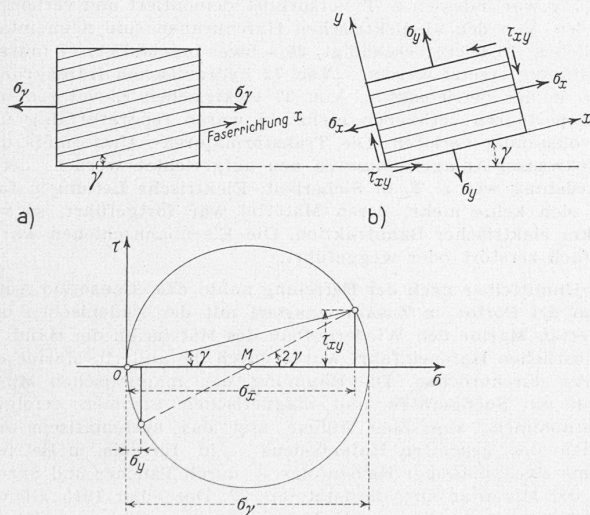
Bild 1. Spannungen  $\sigma_x$ ,  $\sigma_y$  und  $\tau_{xy}$  infolge  $\sigma_y$

2. Wir betrachten in Bild 1 ein unter der Beanspruchung  $\sigma_y$  stehendes Scheibenelement  $a$ . Denken wir uns daraus durch Schnitte parallel und senkrecht zur Faserrichtung  $x$  ein auf die natürlichen Hauptrichtungen des Baustoffes orientiertes recht-

eckiges Scheibenelement  $b$  herausgeschnitten, so wird dieses durch Normalspannungen  $\sigma_x$  und  $\sigma_y$ , sowie durch Schubspannungen  $\tau_{xy}$  beansprucht. Die Grösse dieser auf die Faserrichtung als  $x$ -Achse bezogenen Spannungen ergibt sich aus elementaren Gleichgewichtsbedingungen (Baustatik I) zu

Die durch die Gleichungen (1) gegebenen Zusammenhänge sind übersichtlich durch den Mohr'schen Spannungskreis (Bild 1) dargestellt.

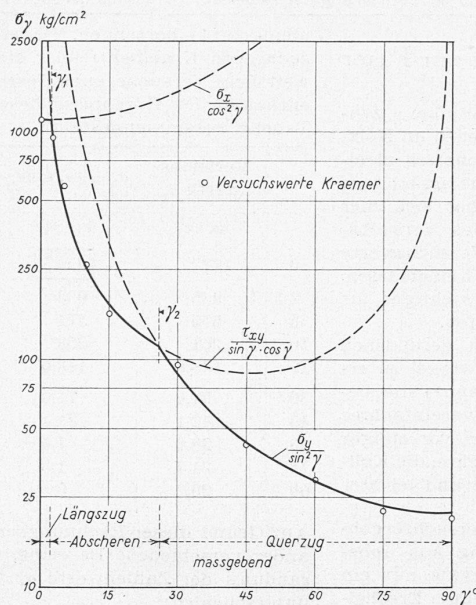
Bild 2. Zugfestigkeit von Birkenfurnier

In Bild 2 ist der durch die Gleichungen (2) bestimmte Verlauf der scheinbaren Holzfestigkeit  $\sigma_y$ , ausgehend von den als Mittelwerte der in der Tabelle umrandeten Zahlengruppen bestimmten natürlichen Festigkeitswerten

$$\sigma_x = 1127 \text{ kg/cm}^2, \quad \sigma_y = 21,5 \text{ kg/cm}^2, \quad \tau_{xy} = 43,8 \text{ kg/cm}^2$$

aufgetragen und mit den Versuchswerten von Kraemer verglichen. Zur Verdeutlichung sind die Spannungswerte als Ordinaten im logarithmischen Masstab aufgetragen.

Wie Bild 2 zeigt, ist die Übereinstimmung zwischen Rechnung und Versuch ausgezeichnet, was nicht nur für die Richtigkeit der hier vorgelegten Deutung, sondern auch für eine sorgfältige Durchführung der Kraemerschen Versuche spricht.

4. Die beiden Beispiele der Bilder 2 und 3 dürften als Nachweis dafür genügen, dass die «scheinbare» Holzfestigkeit  $\sigma_y$  durch die «natürlichen» Festigkeitswerte  $\sigma_x$ ,  $\sigma_y$  und  $\tau_{xy}$  nach den einfachen Beziehungen der Gleichungen (2) bestimmt ist. Möglicherweise ergibt sich hieraus für die Materialprüfung auch eine einfachere Bestimmungsmöglichkeit für die Schubfestigkeit als aus dem üblichen Scherversuch, bei dem ja die Scherfestigkeit mit der Scherlänge veränderlich ist. Die vorliegende Deutung, deren systematische, versuchstechnische Ueberprüfung durch die am Holzbau interessierten Materialprüfungsanstalten erwartet werden darf, gibt nicht nur der Konstruktionspraxis den gesuchten Verlauf von  $\sigma_y$  in äusserst einfacher, auch auf die zulässigen Beanspruchungen anwendbarer Form, sondern sie dürfte in der Zukunft auch der Versuchsforschung wünschenswerte Erleichterungen bringen.

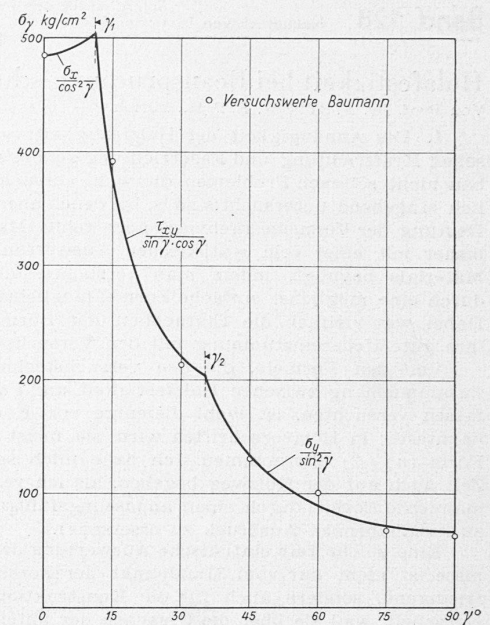
Bild 3. Druckfestigkeit der Gotthardtanne

3. In Bild 3 ist noch der analoge Vergleich zwischen Versuch und Rechnung für die Druckfestigkeit der Gotthardtanne, ausgehend von den Versuchen von Baumann, mit den Werten

$$\sigma_x = 485 \text{ kg/cm}^2, \quad \sigma_y = 67,0 \text{ kg/cm}^2, \quad \tau_{xy} = 95,1 \text{ kg/cm}^2$$

dargestellt. Für Querdruck wurde dabei der Mittelwert zwischen tangentialem und radialem Querdruck angenommen. Auch hier stimmen Versuch und Rechnung sehr gut überein. Auch bei den übrigen von Baumann angegebenen Versuchswerten für Zug und Biegung, sowie für andere Holzarten zeigt sich gleich gute Übereinstimmung. Dagegen fällt auf, dass sich aus dem Zugversuch der Gotthardtanne ein etwas grösserer Wert der Scherfestigkeit ergibt, als aus dem Druckversuch. Es muss deshalb vermutet werden, dass für den Zugversuch Holz grösserer Festigkeit verwendet wurde als für den Druckversuch.
