Zeitschrift: Schweizerische Bauzeitung
Herausgeber: Verlags-AG der akademischen technischen Vereine
Band: 67 (1949)
Heft: 21

Zerstörung und Schutz von Talsperren und Dämmen

Von Prof. Dr. Ing. OTTO KIRSCHMER, Paris

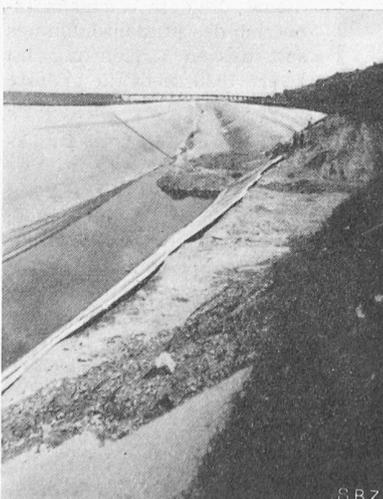
Bild 10 (links). Schäden am Kanal «Mittlere Isar»

bis 70 Treffer ist der Kanal nicht ausgelaufen. Das aus Kies und Lehm bestehende Material der Dammschüttung hat sich beim Einstürzen wieder von selbst gedichtet. Sogar der Kraftwerkbetrieb konnte in eingeschränktem Umfang ($\frac{1}{4}$ bis $\frac{1}{3}$ der Normalleistung) aufrecht erhalten werden. Bild 10 zeigt eine beschädigte Stelle des Isarkanales, wobei man auch die Betonauskleidung der Böschungen erkennt. Die Ausbesserungsarbeiten dauerten ein halbes Jahr.

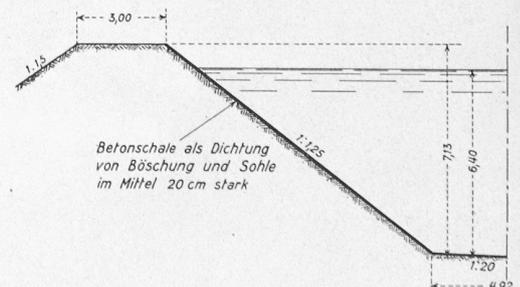
Bild 12. Querschnitt durch den Erddamm im

Gebiet von Bild 13. Masstab 1 : 250

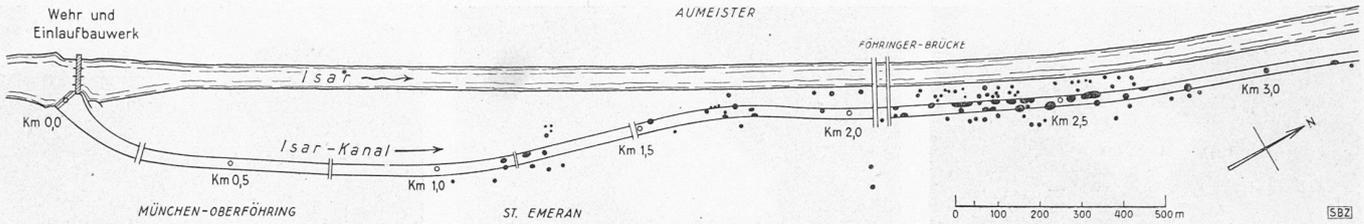
Bild 13. Trefferbild der Flugangriffe auf den Kanal «Mittlere Isar» unterhalb München, Plan 1 : 17 500

Dieser 53,5 km lange Kanal, der der Kraftwerkgesellschaft «Bayernwerk AG.» gehört und am nordöstlichen Stadtrand von München von der Isar abzweigt (s. Bild 11), führt in der Anfangsstrecke eine Grösstwassermenge von 125 m³/s und versorgt damit die vier Kraftwerke Finsing, Aufkirchen, Eiting und Pfrombach, deren Ausbau-Leistung zusammen 82 500 kW beträgt. Gegen die Anfangsstrecke wurden am 9. Juni, sowie am 11. und 13. Juli 1944 Luftangriffe geführt, deren Trefferbild durch die zuständige Bauverwaltung der Bayernwerk A.-G. aufgenommen wurde und in Bild 13 wiedergegeben ist. Trotz der erhaltenen 60

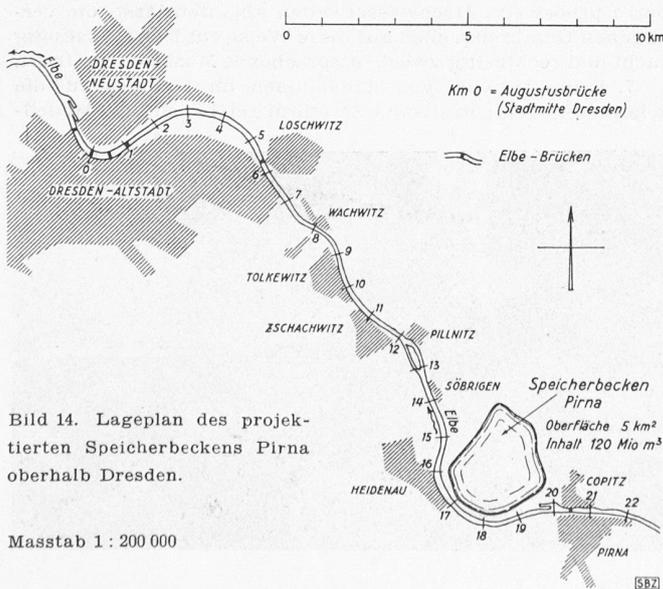
Bild 14. Lageplan des projektierten Speicherbeckens Pirna oberhalb Dresden.

Masstab 1 : 200 000

Als die Sächsische Wasserbaudirektion in Dresden 1935 ein Speicherbecken bei Pirna (Bild 14) projektierte, das 120 Mio m³ Inhalt bekommen sollte und dazu bestimmt war, das Niedrigwasser der Elbe zur Verbesserung der Schifffahrt anzureichern, wurde auch die Frage erörtert, welche Gefahren eine Zerstörung der Erddämme des Beckens mit sich bringen könnten. Man wollte insbesondere wissen, welche Folgen die bei einem Dambruch zu erwartende Hochwasserwelle für die nur 17 km stromab gelegene Stadt Dresden haben würde. Da keine Erfahrungen vorlagen, wurde der Verfasser beauftragt, Modellversuche zur Klärung dieser Fragen anzustellen. Diese Versuche ergaben, dass sich die Hochwasserwelle aus dem Speicherbecken Pirna verhältnismässig schnell verflacht, weil zwischen Pirna und Dresden reichlich Gelegenheit zu

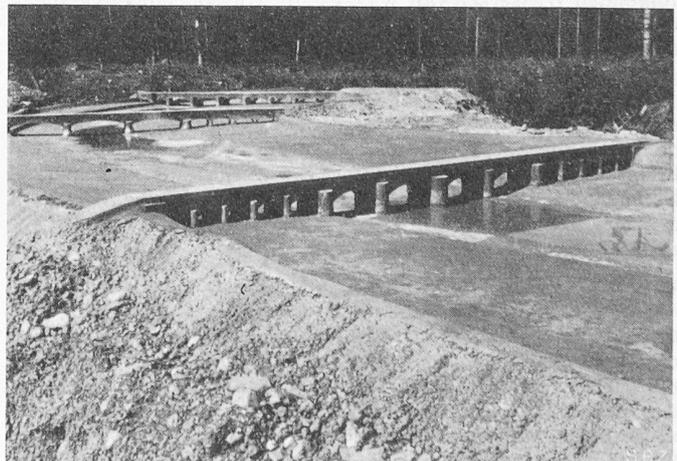
Bild 15. Modell für Hochwasser-Ablaufversuche aus dem Speicherbecken Pirna

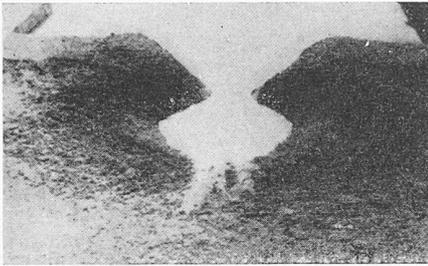
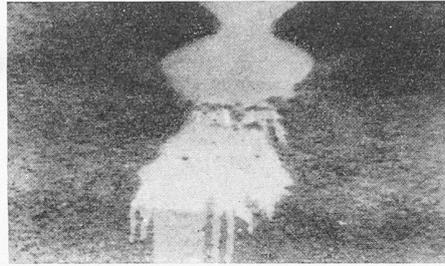
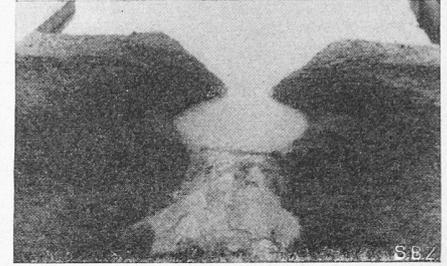
Bilder 16 a bis g. Modellversuche zu einem Dammbbruch. Höhe des Modelldamms 3 m, Kronenbreite 2 m

Ausuferungen vorhanden ist. Dieses Ergebnis wurde durch die späteren Vorgänge beim Bruch der Möhne- und Edertalsperre voll bestätigt, wobei auch eine befriedigende zahlenmässige Uebereinstimmung festgestellt wurde³⁾. Weiter zeigten die Modellversuche, dass die Hochwasserwelle beim Durchgang durch die Stadt Dresden nicht wesentlich über das Katastrophenhochwasser von 1845 ansteigen würde und dass die alten Brücken mit ihren verhältnismässig schmalen Oeffnungen (Bild 15) gerade noch imstande gewesen wären, sie durchzulassen. Bedenklicher sind die Auswirkungen von Beschädigungen der Dammkrone. Die Modellversuche zeigten, dass ein Damm unrettbar verloren ist, wenn Wasser aus dem Becken infolge einer durchgehenden Verletzung zur Luftseite hin fliessen kann, auch wenn es sich zunächst nur um einen dünnen und unregelmässigen Strahl handelt. Das Wasser beginnt dann seine Erosionstätigkeit und nagt einen immer tiefer werdenden, verhältnismässig schmalen Schlitz in den Damm. Der Vorgang hört nicht auf, ehe nicht der gesamte Wasserinhalt des Beckens ausgelaufen ist. Die verschiedenen Phasen eines solchen Dammsbruchs im Modellversuch zeigen die Bilder 16 a bis g.

Um die Verhältnisse beim Modellversuch denjenigen in der Natur möglichst anzugleichen, wurden richtige Sprengungen mit einer oder mehreren Ladungen von je 200 g (meist Trinitritoluol) an Dämmen von 3 m Höhe und 2 m Kronenbreite im Freien durchgeführt. Das Schüttungsmaterial war nicht-bindiger Sand von 0,02 bis 2 mm Korndurchmesser. Das Aehnlichkeitsgesetz für Sprengungen ist durch folgende Beziehung gegeben: Bedeutet *t* die Tiefe des Sprengtrichters in m und *L* die Sprengladung in kg, so ist:

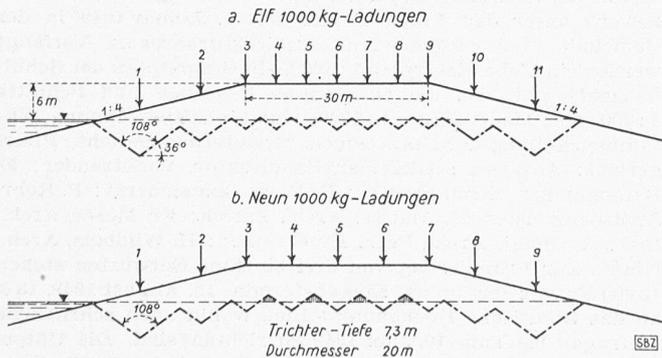
Bild 17. Dammpjekt Pirna mit verschiedenen Sprengtrichtern, Dammschnitt Masstab 1 : 1200

Da man auf Grund der Modellversuche die Form der Sprengtrichter und das Modellgesetz der Sprengungen kennt, ist es nun möglich, alle weiteren Arbeiten zeichnerisch zu erledigen. Dies ist in Bild 17 am Beispiel des Dammes von Pirna gezeigt unter der Annahme, dass in optimaler Tiefe auf der Dammkrone gleichzeitig 11 bzw. 9 Sprengladungen von je 1000 kg explodieren. Während im ersten Fall (a) der Damm völlig durchfurcht wird, bleiben im zweiten Fall (b) einzelne Höcker stehen, die aber durch den auf die Sprengung folgenden Wasserschwall weggespült würden. Modellversuche bestätigen die Richtigkeit des gefundenen Bildes. In Bild 17 ist vorausgesetzt, dass alle Sprengladungen gleichzeitig explodieren. Ist dies nicht der Fall, so wird die Wirkung bedeutend abgeschwächt, indem die gebildeten Trichter durch die folgenden Explosionen wieder teilweise zugeschüttet werden. Aus diesem Grunde hat auch der Erddamm der Sorpeltalsperre gehalten, obgleich er von insgesamt 11 schweren Bomben getroffen worden ist. Ferner zeigt das Beispiel „Kanal Mittlere Isar“, dass ein „Bombenteppich“ noch keineswegs einen Dammbbruch herbeiführen muss.
