# Sickerwasserströmungen im Hauptdolomit beim Stollenbau der Engadiner Kraftwerke

Von P. Könz, dipl. Bauing. ETH, Ardez

Vortrag gehalten in Biel an der Tagung der Schweizerischen Gesellschaft für Bodenmechanik und Foundationstechnik vom 8. Nov. 1968

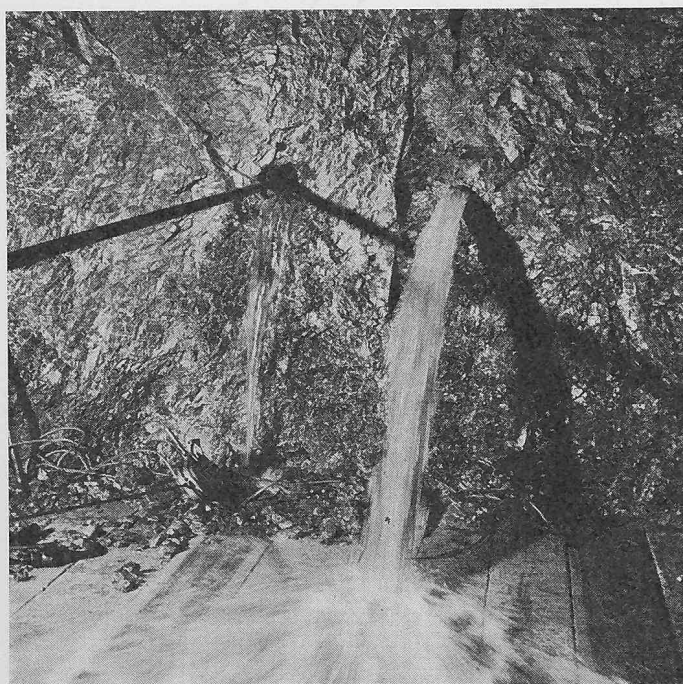
Bild 3. Vom standfesten Fels aus angebohrte wasserführende Kluft

Die Intensität des Wasserandrangs geht parallel mit der Intensität der Klüfte. Besonders die grossen Hauptklüfte mit ihrer zerriebenen, lose gelagerten und nicht verkitteten Füllung dienen als Wasserträger. Wird eine solche Kluft angeschlagen, so entleert sie sich unter gleichzeitiger Ausschwemmung des zerriebenen Materiales (Bilder 3, 4, 13).

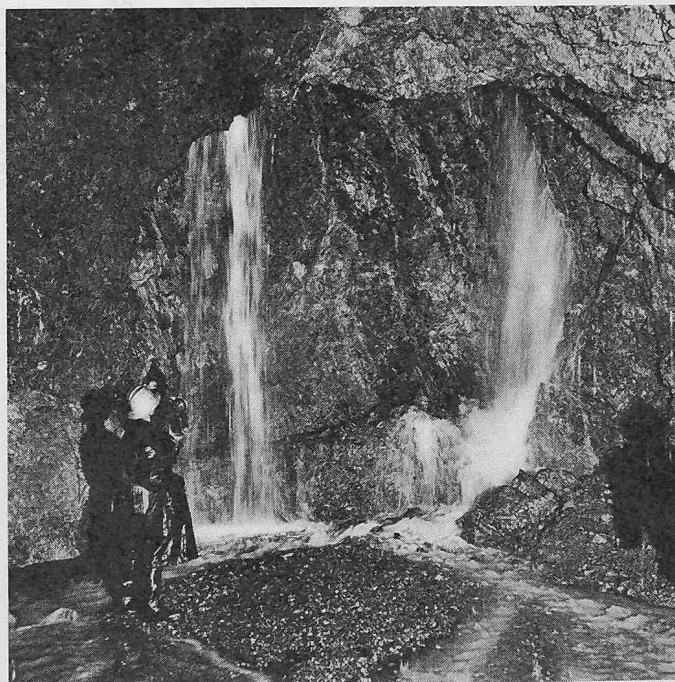
Bild 4. Steigender Druckstollen Sampuoir. Angefahrene Kluft bei Stollenmeter 160. Das ausgeschwemmte Material liegt zum Teil noch am Boden

Der steigende Stollenast hatte in seinen ersten 200 m eine Kluft mit Vollprofil und zwei Klüfte mittels Firststollen und nachfolgender Ausweitung durchfahren (Bild 4). Die Wasserführung dieser Klüfte betrug 100 bis 200 l/s und Kluft. Aus einer Kluft stürzten 700 m<sup>3</sup> feines Material in den Stollen. Bei Stollenmeter 306 zeigten sich zuerst die gleichen Symptome einer neuen Kluft, aber bald erwies sich diese Kluft als grösser und bedeutend gefährlicher (Bild 7). Am 16. November 1965 ereignete sich der erste Einbruch von 1300 m<sup>3</sup> und am 25. November folgte ein zweiter Einbruch mit weiteren 1500 m<sup>3</sup> Material und begrub den Stollenbagger Conway 100 unter sich. Die Wasserführung aus der Kluft erhöhte sich sukzessive und erreichte 180 l/s. Nachdem eine Betonwand 33 m vor der Kluft er-

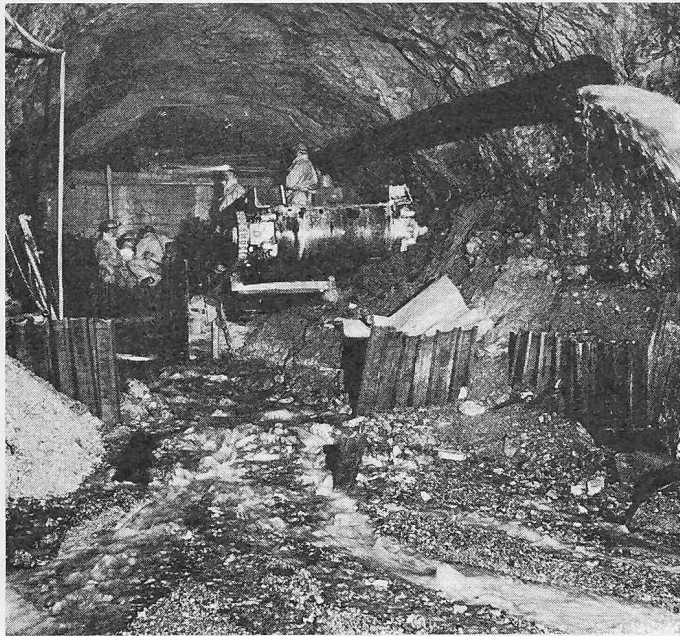
Bild 13. Druckstollen Sampuoir. Situation im Stollen nach dem Materialeinbruch aus der Kluft bei Stollenmeter 1492.50. Eine Betonmauer wird vor dem zugeschütteten Bagger Conway 100 erstellt. Wasserandrang 130 l/sec
