## Der Sirikit-Damm im nördlichen Thailand

Von H. K. Straub, Rom

*Der Sirikit-Staudamm ist zurzeit der grösste Erddamm in Thailand mit einem Schüttvolumen von 9,6 Mio m<sup>3</sup> und einem Stauseeeinhalt von 10,5 Mrd. m<sup>3</sup>. Die interessantesten und schwierigsten Arbeiten waren die Stollen und Schächte, beide von erheblichen Ausmassen (bis 150 m<sup>2</sup> lichter Querschnitt) und einer Gesamtlänge von rund 3300 m. Durch unvorhergesehene geologische Schwierigkeiten traten anfänglich grosse Bauverzögerungen ein, die jedoch durch eine mutige und entschlossene Verhaltensweise der daran Beteiligten und ein wenig Glück den termingerechten Staubeginn nicht zu verzögern vermochten. Neben den Schwierigkeiten und Problemen, die mit der Flussumleitung und dem Staubeginn zusammenhängen, werden hauptsächlich Probleme des Stollenbaus erörtert und die Erfahrungen bei der Anwendung des Gleitschalungssystems zur Verkleidung der zwei grossen Schrägschächte beschrieben.*

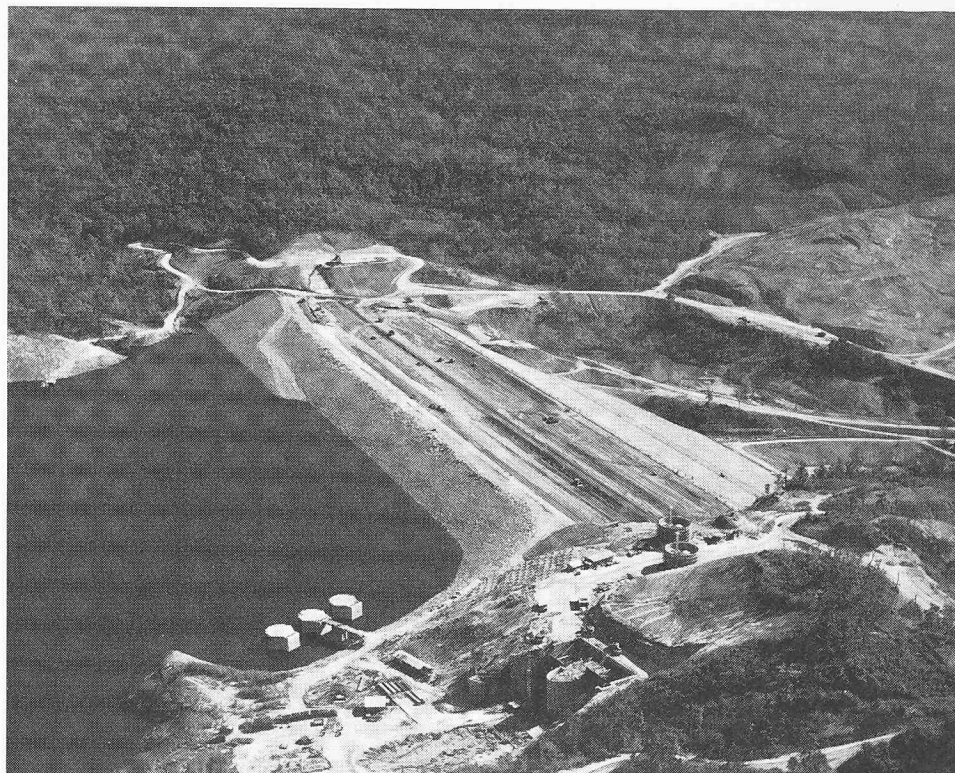
Bild 3. Flugaufnahme des Dammes. Bauzustand Dezember 1971. Der Stauspiegel hat den Höchststand von 129,50 m ü. M. bereits hinter sich und ist im Abnehmen begriffen; damit ist jede Überflutungsgefahr des Dammes gebannt. Im Vordergrund von links nach rechts erkennt man die Einlaufbauwerke, die Hochwasserentlastungsanlage mit bereits montierten Sektorschützen sowie die zwei Wasserschlösser mit montierten Hydraulik-Zylinder zur Bewegung der Rollschützen. Zwischen Einlaufbauwerken und Wasserschlossern erkennt man eine durch vorgespannte Felsanker gesicherte Hangpartie
