Zeitschrift: **Schweizerische Bauzeitung**

Band (Jahr): **96 (1978)**

## Materialtechnische Untersuchungen und Bruchversuch an einer 20 Jahre alten, vorgespannten Brücke über die alte Glatt bei Zürich

Von Christoph Weder, Dübendorf

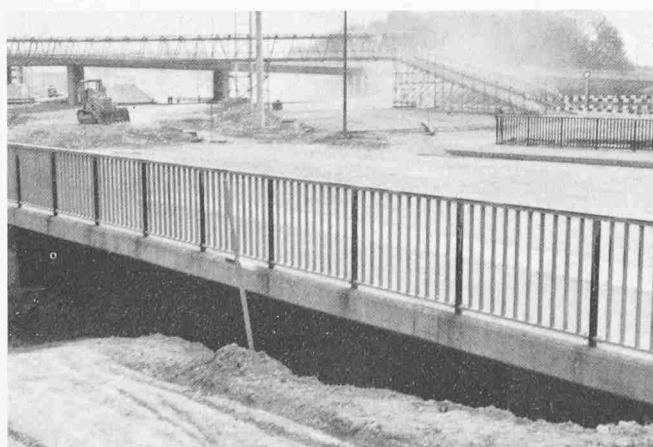
Bild 1. Blick von der Nordseite der Brücke im Vordergrund in Richtung Osten  
View from the north of the bridge in the foreground, running eastwards

Im Jahre 1954 wurde beim Ausbau der *Hauptverkehrsstrasse A von Zürich nach Winterthur* eine neue Brücke über die alte Glatt bei Schwamendingen erstellt. Es handelt sich um eine *vorgespannte Strassenbrücke*. Wegen des Autobahnbaues musste sie abgebrochen werden (Bild 1).

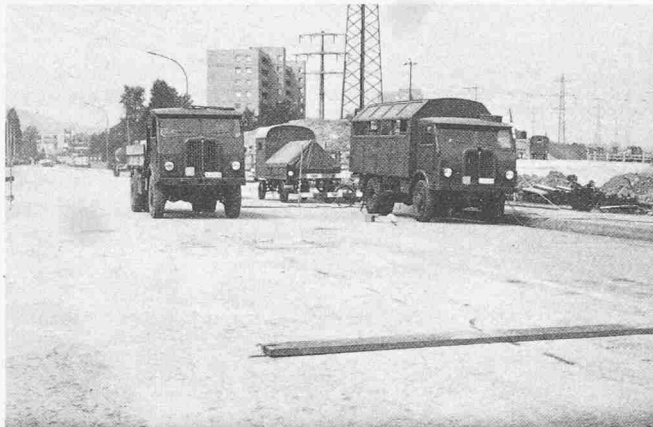
Bild 4. Das Fahrzeug links diente als Versuchsfahrzeug. Im Vordergrund ist das für «Sprungversuche» bereitgelegte Brett sichtbar  
The vehicle left served as the test vehicle. In the foreground is the board laid ready for the «bump test»

verursacht durch ein Einzelfahrzeug, durch Messungen zu bestimmen. Damit diese *Schwingungsmessungen* durchgeführt werden konnten, fuhr ein Lastwagen mit einer Gesamtmasse von 15 t mit verschiedenen Geschwindigkeiten zwischen 5 km/h und 40 km/h in der Längsachse der Fahrbahn ( $\triangleq$  Brückenmitte) über die Brücke (Bild 4). Mit Messgeräten wurden nur die *vertikalen* Schwingungen der Brücke an verschiedenen Stellen gemessen und aufgezeichnet. Um den Einfluss einer allfälligen Unebenheit der Fahrbahn auf die Stossempfindlichkeit der Brücke festzustellen, wurde in einem sog. *Sprungversuch* ein 50 mm dickes und 280 mm breites Brett in Brückenmitte ebenfalls mit dem Lastwagen überfahren.

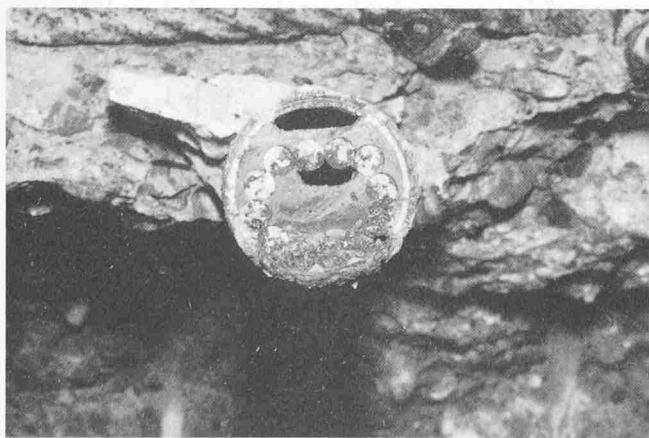
Rein *äusserlich* zeigten sich die Spannkabel hinsichtlich Korrosion und Verankerung *in gutem Zustand*. Ebenso wurde eine starke Haftung zwischen dem Konstruktionsbeton und dem Hüllrohr festgestellt. Nach dem Öffnen der Hüllrohre konnte auch das Innere der Vorspannkabel untersucht werden. Im grössten Teil (95%) der untersuchten Kabel kamen kleinere Hohlräume in der sonst sehr dichten und kompakten Mörtelfüllung zum Vorschein. Diese Hohlräume (Zwickel) entstanden durch Luftblasen beim Einpressen des Mörtels in die Hüllrohre, die ein Entweichen der Luft nur an den Enden der

Kabel zuliessen (Bild 8), da keine Steigrohre in Kabelmitte vorhanden waren. Die Oberflächen der Hohlräume waren oft mit einem weisslichen, aus Kalkausscheidungen aus dem Wasser bestehenden Belag überzogen.

Bild 8. Längskabel im Streifen S2. Schnitt des Kabels direkt vor dem Ankerkopf, Seite Wallisellen. Hohlräume an der Oberseite des Kabels erkennbar  
Longitudinal cable in strip S2. Section of the cable directly before the anchor head, Wallisellen side. Voids on the upper side of the cable recognisable.
