**Artikel:** Korrosionsschäden an elektrischen Schaltschränken und deren Sanierung  
**Autor:** Schneider, Friedrich  
**DOI:** <https://doi.org/10.5169/seals-76130>

# Korrosionsschäden an elektrischen Schaltschränken und deren Sanierung

Von Friedrich Schneider, Luzern

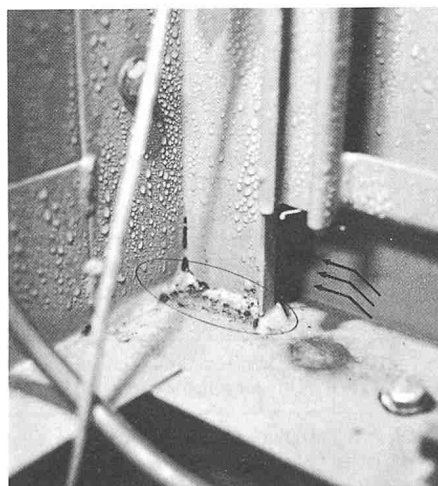
Bild 6. Kondenswasserbildung und Verschimmelung im Fussrahmen eines Apparateschranks

Bild 6 zeigt die untere hintere Fussrahmenkonstruktion eines elektrischen Apparateschranks. Ohne die gewählte Konstruktion zu diskutieren, ist beson-

ders die mit drei Pfeilen gekennzeichnete hintere «Tasche» zu beachten. Im Werk des Herstellers wurden alle Schränke gleicher Konstruktion nassgespritzt – für normale Anwendungen bisher bewährt, nicht aber im vorliegenden Fall extremer Betriebsbedingungen. Mit einigermaßen vertretbaren Arbeitskosten, die ja zu einem wesentlichen Teil den in der Submission eingerichteten Angebotsbetrag bestimmen, ist es praktisch nicht möglich, in der Tasche eine auch nur bedingt dauerhaft korrosionsschützende Beschichtung aufzubringen. Das massive Abkantprofil ist deshalb auch schon nach kurzer Zeit, ausgehend von der Tasche, von innen nach aussen durchgerostet.

Dieses Beispiel ist geradezu typisch für die fehlende Koordination der Konstruktion mit den betriebsinternen Fertigungsmöglichkeiten. Lassen sich solche Taschen nicht vermeiden, so sind sie entweder in aufwendiger Handarbeit zu beschichten oder dann ist anstelle des Nassspritzens das Fluten anzuwenden.
