# Der Wiederaufbau der Nikolaikirche in Berlin

Autor(en): **Wieja, Klaus**

Zeitschrift: **Schweizer Ingenieur und Architekt**

Band (Jahr): **106 (1988)**

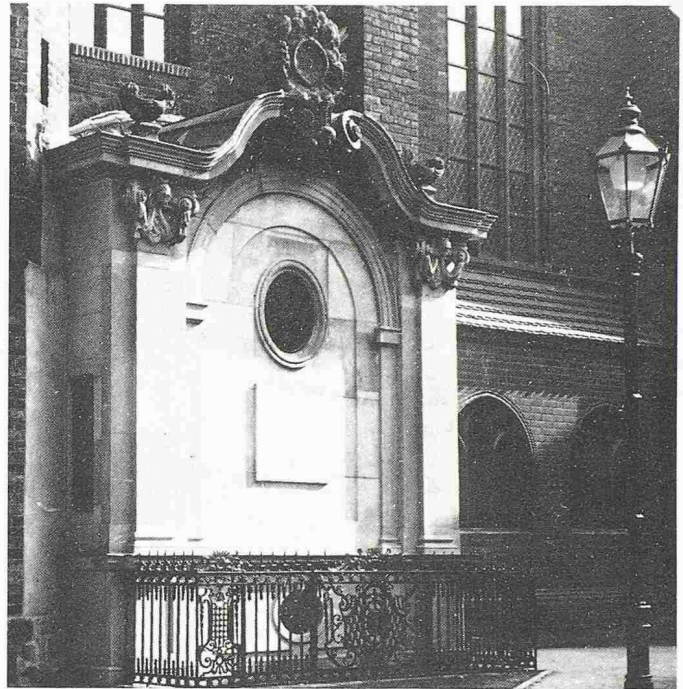
Grabkapelle Schindler in Barockgestalt von 1737 mit reich gestaltetem Ziergitter, Hauptgesims mit Rollwerk und Gesimsaufsätzen
