**Artikel:** Brücken und Spannbeton: Verbesserung der Dauerhaftigkeit von Spannsystemen  
**Autor:** Matt, Peter  
**DOI:** <https://doi.org/10.5169/seals-78446>

# Brücken in Spannbeton

## Verbesserung der Dauerhaftigkeit von Spannsystemen

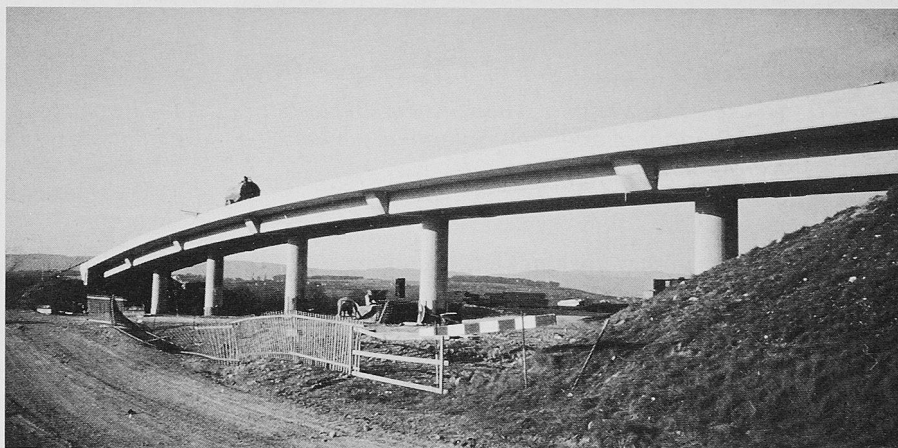
Bild 7. Überführung «du Milieu» über die N1 bei Avenches

- a) Überführung Burg– Aderahubel über die N1 bei Murten (Bauherr: Autobahnbüro des Kantons Freiburg)
- b) Überführung «du Milieu» über die N1 bei Avenches (Bauherr: «Bureau de construction des autoroutes du canton de Vaud»), (vgl. Bild 7)
- c) Wendeplatte B88 der N8 bei Brienzwiler (Bauherr: Tiefbauamt des Kantons Bern)
- d) Brücke Überwerfung Mitte in Zürich-Herdern (Bauherr: SBB Kreis III)
