Kausalitäten bei Lärmimmissionen

Zeitschrift: **Schweizer Ingenieur und Architekt**

ASIC-Artikelreihe
Karl Trefzer, Ercolino Rosa, Basel

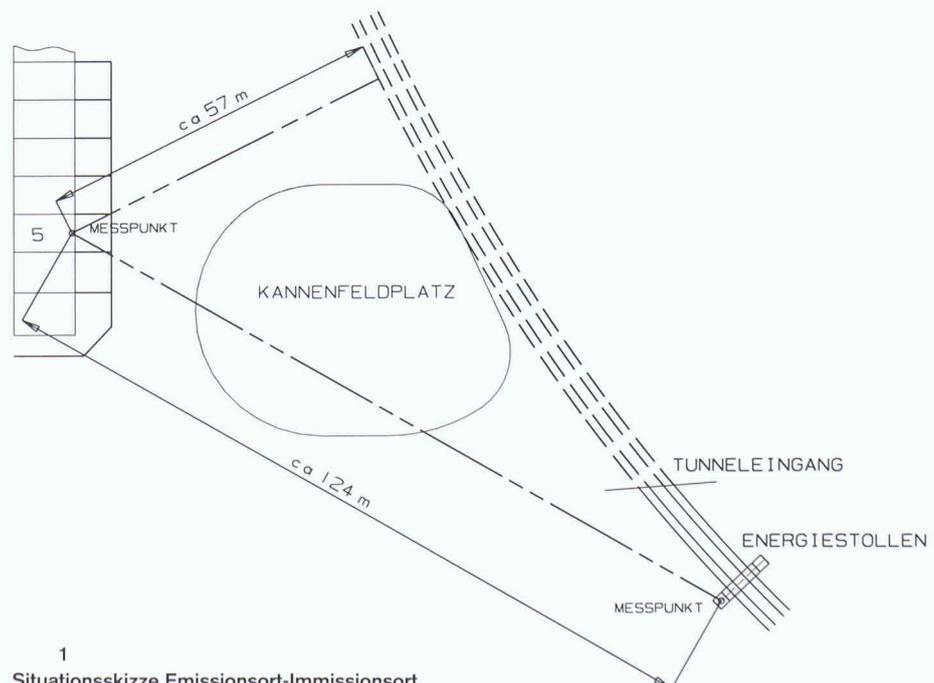
Nach Beendigung der Bauarbeiten beanstandeten etliche Anwohner aus der weiteren Nachbarschaft bei den zuständigen Behörden eine sehr starke Zunahme von tieffrequenten Bahnlärmimmissionen. Sie wurden in direkten Zusammenhang mit der Erstellung eines Energieleitungsstollens, welcher das Trassees der SNCF in Basel nördlich des Tunnelleinganges beim Kannenfeldplatz unterquert, gebracht (1).

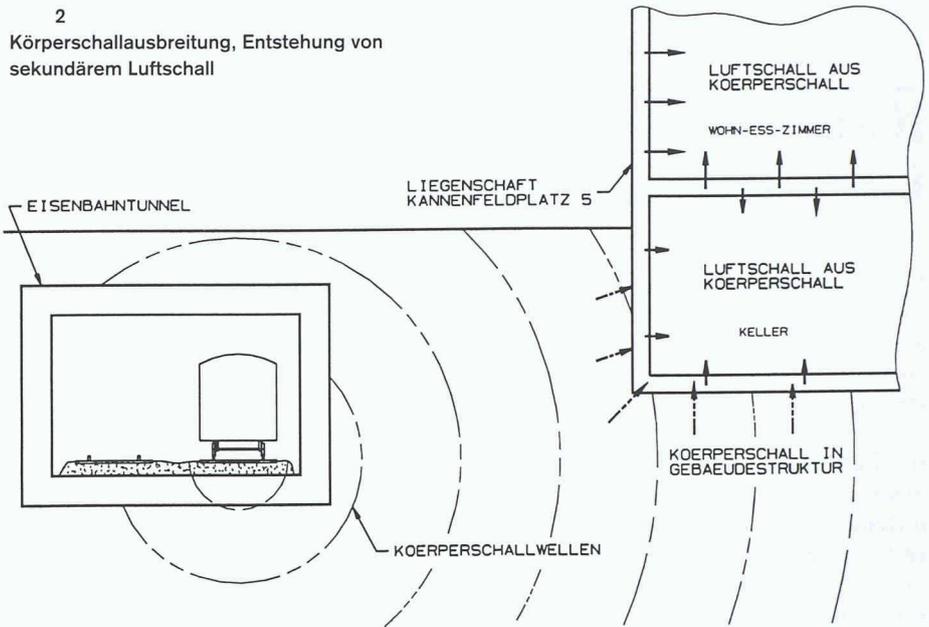
Bei den beanstandeten Immissionen handelt es sich, klar differenzierbar vom Umgebungslärm, um sekundären Luftschall, d.h. um in Räume abgestrahlten Körperschall, der von der Bahn angeregt wird und durch den Boden und das Fundament in die Baustruktur eindringt (2). Dadurch werden auch Raumeigenfrequenzen angeregt, was im übrigen eine sehr häufige Erscheinung ist. Kleine abgestrahlte Intensitäten können dabei bei fehlender Dämpfung extrem verstärkt werden (3).

KÖRPERSCHELL: GEMESSEN MIT PIEZOUQUARZ-BESCHLEUNIGUNGS-AUFNEHMER UND MESSGERÄTEKETTE

LUFTSCHELL: GEMESSEN MIT MIKROFON UND MESSGERÄTEKETTE

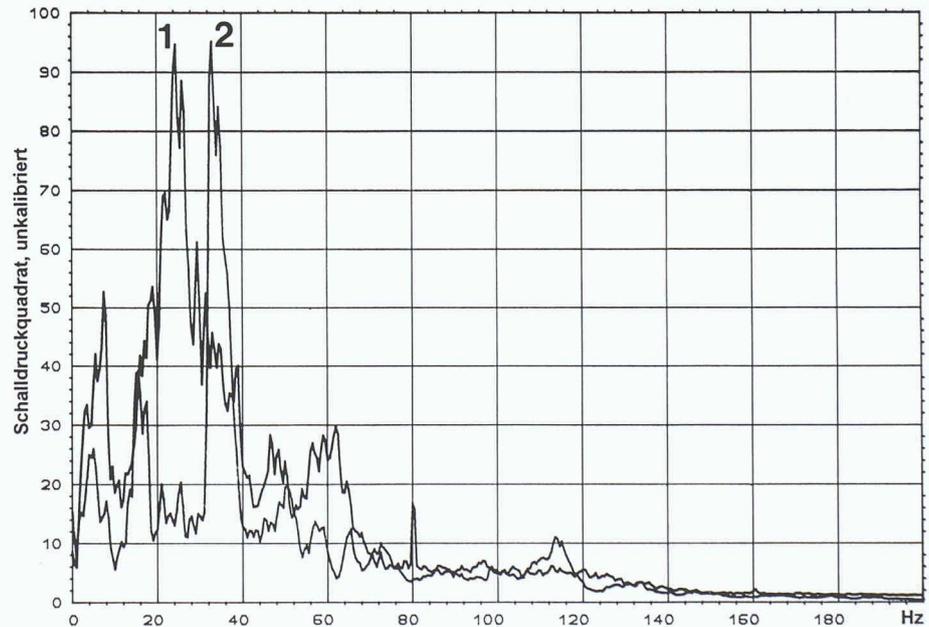
3 Frequenzspektrum des Körperschalls, der auf das Fundamentmauerwerk am Immissionsort einwirkt, Kurve 1. Frequenzspektrum des sekundären Luftschalles am Immissionsort, Kurve 2

In einem exemplarischen Fall liegen die hör- und spürbaren Immissionen bei 34 Hz. Dieser Wert ergibt sich auch bei der Berechnung der Eigenfrequenzen für den orthogonalen Raum mit starren Wänden, mit den Kartenlängen $l_1 = 9,6$ m, $l_2 = 3,8$ m, $l_3 = 2,6$ m, der Schallgeschwindigkeit c und den Werten n_1 bis n_3 von 0 bis 3 nach:

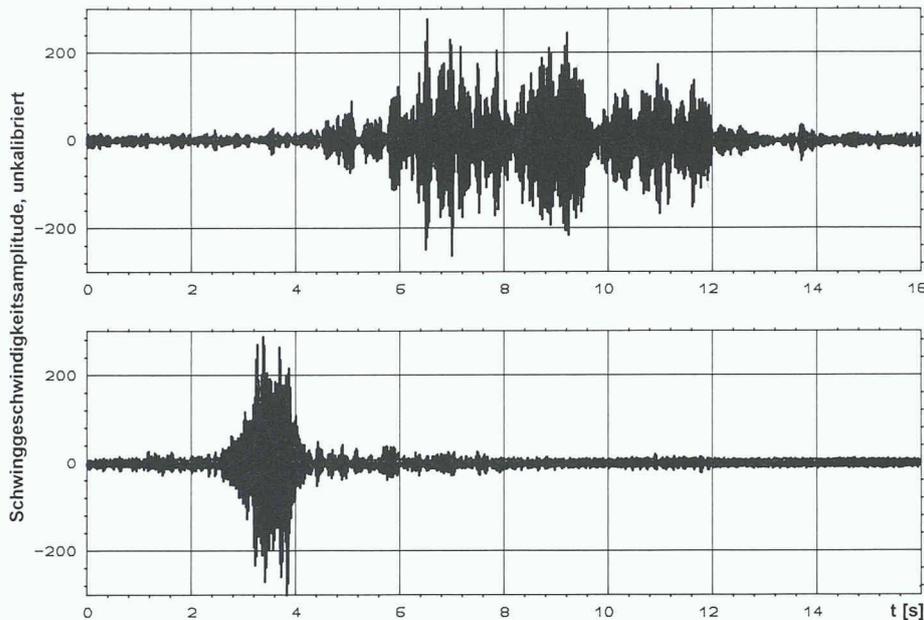
4

Lokomotive, Fahrtrichtung Stollen – Tunnel.
Obere Grafik: Körperschallsignal am Immissionsort, untere Grafik: Körperschallsignal am Energiestollen

Züge, die den Energiestollen Richtung Tunnel überfahren, verursachen am Immissionsort keine sofortigen Schallsignale. Körper- und Luftschallsignale treten gegenüber dem Signal am Stollen erst um Sekunden verzögert auf (4). Gleichzeitig mit dem Körperschallsignal tritt auch das Luftschallsignal am Immissionsort auf, d.h., es tritt ebenfalls verzögert gegenüber dem Körperschallsignal am Energiestollen auf.

Bei den erfassten Zugvorbeifahrtsereignissen konnten grob folgende Zeitverschiebungen gemäss nebenstehender Tabelle vom Überfahren des Energiestollens bis zum eindeutigen Heraustreten der Körperschallimmission aus dem schwankenden Grundgeräusch am Immissionsort (Überfahren des Stollens bis Eintritt in den Tunnelportalbereich) sowie vom Überfahren des Stollens bis zum Eintreten eines ersten Maximalwertes vom Körperschall am Immissionsort (Überfahren des Stollens bis Durchfahrt kürzeste Distanz Immissionsort-Tunnel) festgestellt werden:

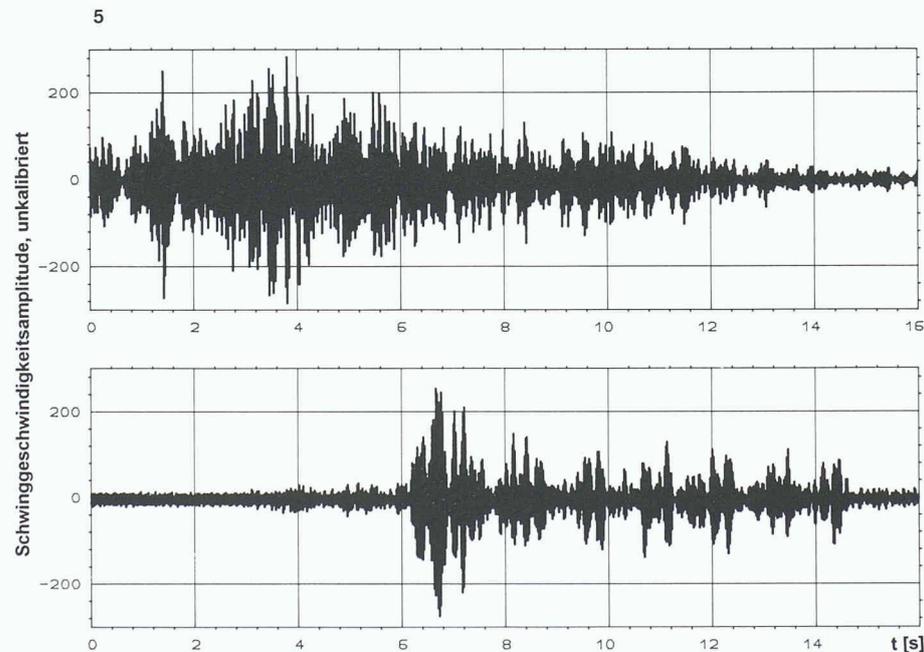
5

Personenzug, Fahrtrichtung Tunnel – Stollen.
Obere Grafik: Körperschallsignal am Immissionsort, untere Grafik: Körperschallsignal am Energiestollen

Züge aus der Gegenrichtung verursachen am Immissionsort Körperschall-

signale, deren Maximum vor dem Überfahren des Energiestollens auftritt. Das Schallsignal am Immissionsort klingt vor demjenigen am Energiestollen ab (5).
