# Das Erdbeben von Thessaloniki 1978 und seine Folgen

Zeitschrift: **Schweizer Ingenieur und Architekt**

Von Giannis Dragos, Thessaloniki

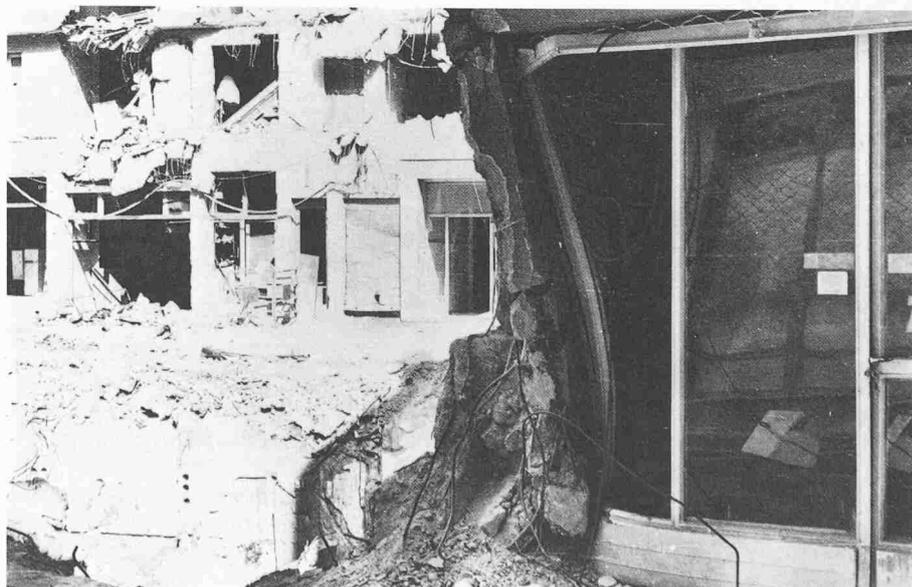
Schäden, verursacht durch den Einsturz des benachbarten Gebäudes, aber auch durch die direkte Einwirkung des Erdbebens (Knicken einer Tragwand)

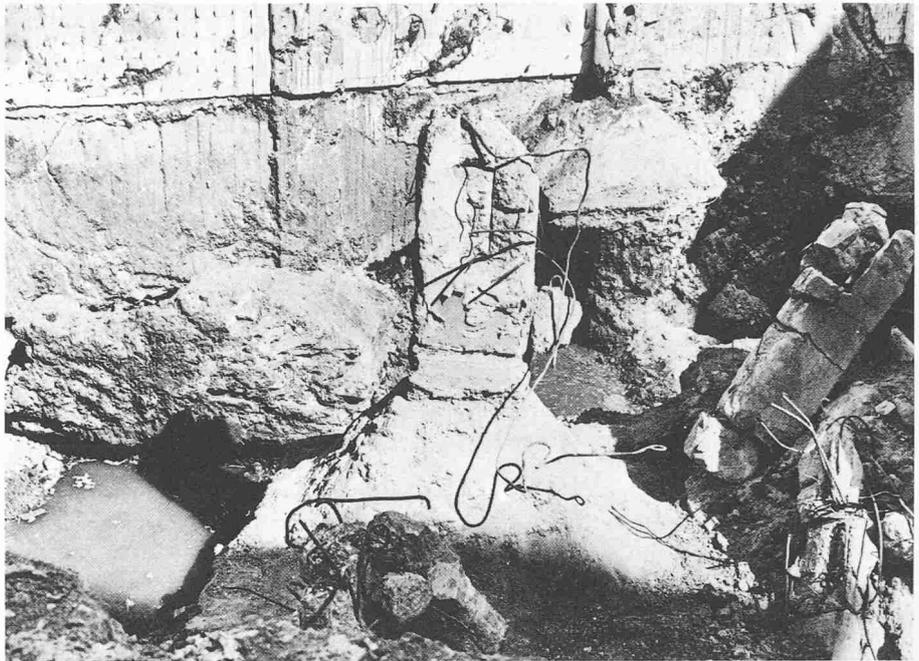
Freigelegtes Fundament des eingestürzten 8geschossigen Gebäudes (40 Tote), um die Schadenursache zu ermitteln. Das Haus ist erst fünf Minuten nach dem Hauptstoss aus bis jetzt noch unbekanntem Gründen eingestürzt

Bisher galt bei höheren Bauten die *Betonskelett-Bauweise mit Einzelfundamenten für die Stütze* als Regel, wobei jedoch die Einzelfundamente meistens durch Streifenfundamente untereinander verbunden wurden. Die Zweckmäs-

sigkeit dieser Fundationsart wird seit dem Erdbeben von 1978 von verschiedenen Fachleuten angezweifelt, und es ist davon die Rede, die in *Südamerika* gebräuhliche, auf den Gebäudeschwerpunkt (Treppenhaus, Liftschächte) konzentrierte *Fundation mit Hängefassaden* zu prüfen. Die Anwendung dieser Fundationsart würde aber die völlige Abkehr von der bisherigen *geschlossenen* Bauweise bedingen.

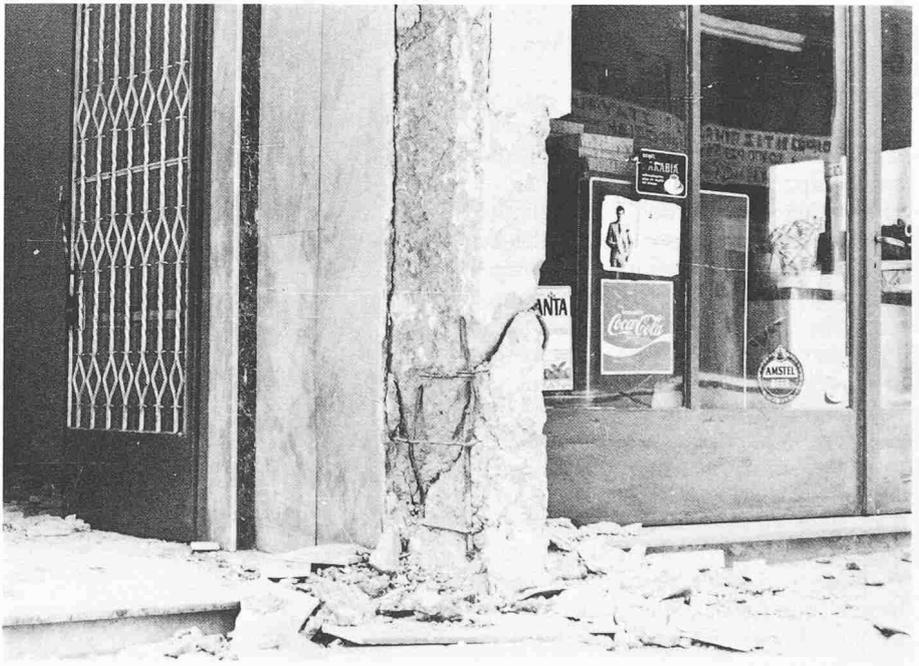
Die meist 8-10geschossigen, durchwegs in Betonskelett-Bauweise erstellten Gebäude in der *Innenstadt* haben zwar grösstenteils Schäden abbekommen, doch ist nur ein einziges 8geschossiges Wohnhaus eingestürzt (40 Tote) und nur etwa 80 sind total unbewohnbar geworden. Interessanterweise zeigten sich – bei geschlossener Bauweise – die meisten und grössten Schäden an nicht tragenden Elementen bzw. Trennwänden, durchgehend in den dritten Obergeschoss (ca. 8 bis 9 m über dem Boden), wobei die Eckhäuser besonders stark und auch in den anderen Geschossen betroffen wurden. Anders ist es bei der tragenden Konstruktion bzw. Stützen, die meistens ca. 80 cm oberhalb der Erdoberfläche Schäden erhielten (abknickten).

Geknickte Stützen der Tragkonstruktion, etwa 50 cm über dem Erdboden

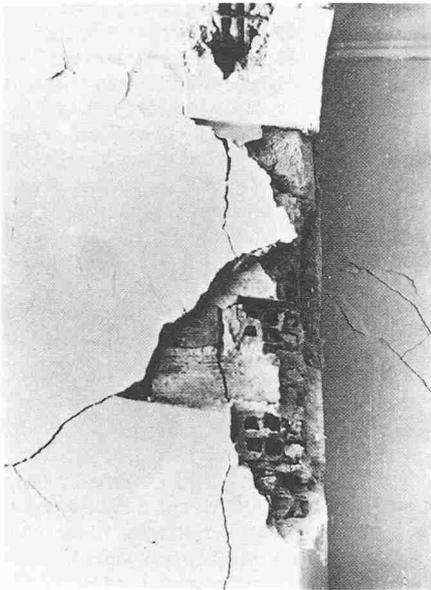
Schäden in den Trennwänden (vorwiegend im 2. und 3. Geschoss) entlang der tragenden Konstruktion und entlang den Installationen

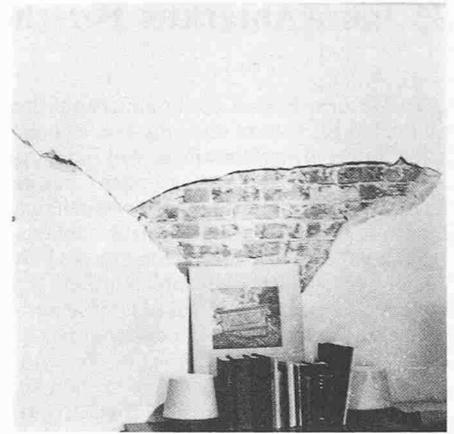
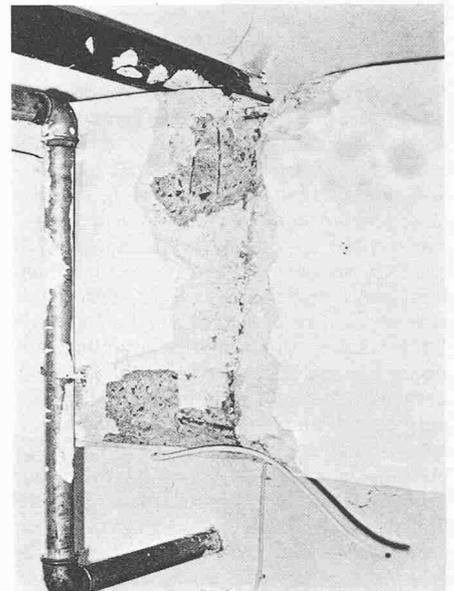
Schäden in den Trennwänden (vorwiegend im 2. und 3. Geschoss) entlang der tragenden Konstruktion und entlang den Installationen
