# Die Sanierung der Gizenenbrücke über die Muota: Ausführung der Armierungsarbeiten

Zeitschrift: **Schweizer Ingenieur und Architekt**

## Ausführung der Armierungsklebearbeiten

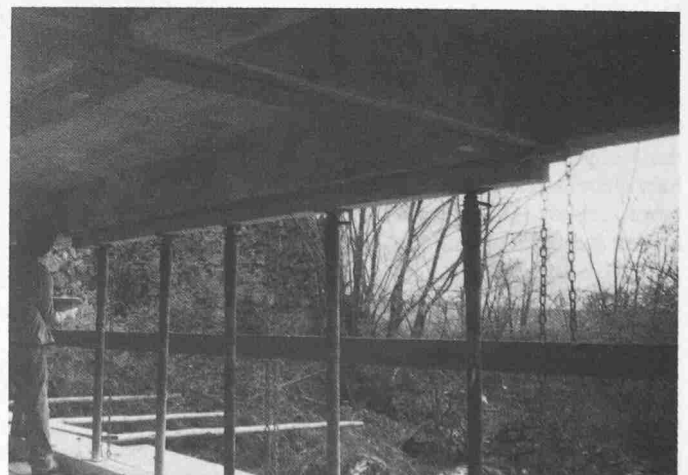
Bild 7. Anpressen der Bleche an den Konstruktionsbeton. Mit den Deckenspriessen und dem Kantholz wird ein gleichmässiger Anpressdruck erreicht. Die Spriessen stützen sich auf dem Gerüst ab, das mit Ketten an der Brücke befestigt ist

tur zwischen 10° und 15 °C, die Spriesse bereits nach 48 Stunden wieder zu entfernen. Der Korrosionsschutz der Stahlbleche besteht aus einem dreimaligen Anstrich auf Epoxid-Basis, da diese frei bewittert sind.
