# Die Bedeutung der Defektanalyse in der Ermüdung geschweisster Aluminium-Tragwerke

Autor(en): **Jaccard, Robert**

Zeitschrift: **Schweizer Ingenieur und Architekt**

Band (Jahr): **98 (1980)**

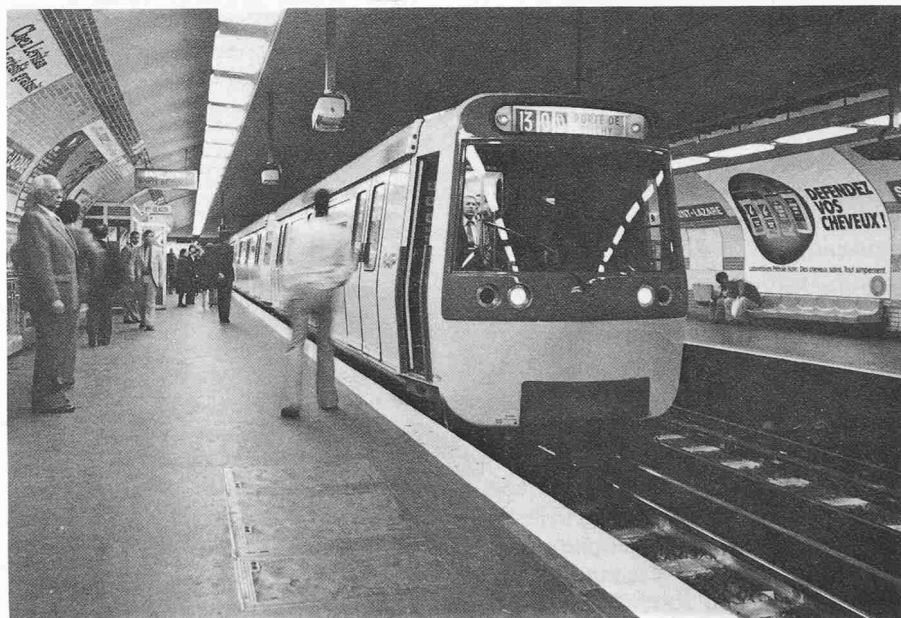
Bild 1. Metro Paris: Anwendung der Grossprofiltechnik

Die Bilder 1 bis 3 zeigen erfolgreiche Anwendungen auf dem Gebiet der Schienenfahrzeuge. Die ersten beiden stellen die neue Fahrzeugreihe Metro Paris vor. Auf Bild 2 erkennt man im Hintergrund einen Wagenkasten im Rohbauzustand. Davor befindet sich ein Stapel typischer Hohlkammerprofile für die Bodenstruktur und den Dachgurt. Selbst Fahrzeuge mit härtesten Betriebsbedingungen, wie etwa Kohlewagen, sind dank der erwähnten Grossprofilbauweise in Aluminium realisierbar. Auf Bild 3 ist der Montagezustand eines Kohlewagen-Prototypes für die weltbekannte amerikanische Eisenbahngesellschaft Santa Fe abgebildet. Dieses Fahrzeug weist eine Tragkapazität von 120 t auf.
